Intervento n. 8 - *URBS. Dalla città alla campagna romana*  
Museo Nazionale Romano

Sotto-Intervento n. 5 – “Crypta Balbi - Recupero lotto prospiciente Via dei Delfini -  
Laboratori – Centro studi – Residenze speciali”  
CUP F87B21000030001

## DOCUMENTO DI INDIRIZZO DELLA PROGETTAZIONE

**ALLEGATO 6: SCHEDE DI ANALISI DELLE COMPONENTI ARCHITETTONICHE**

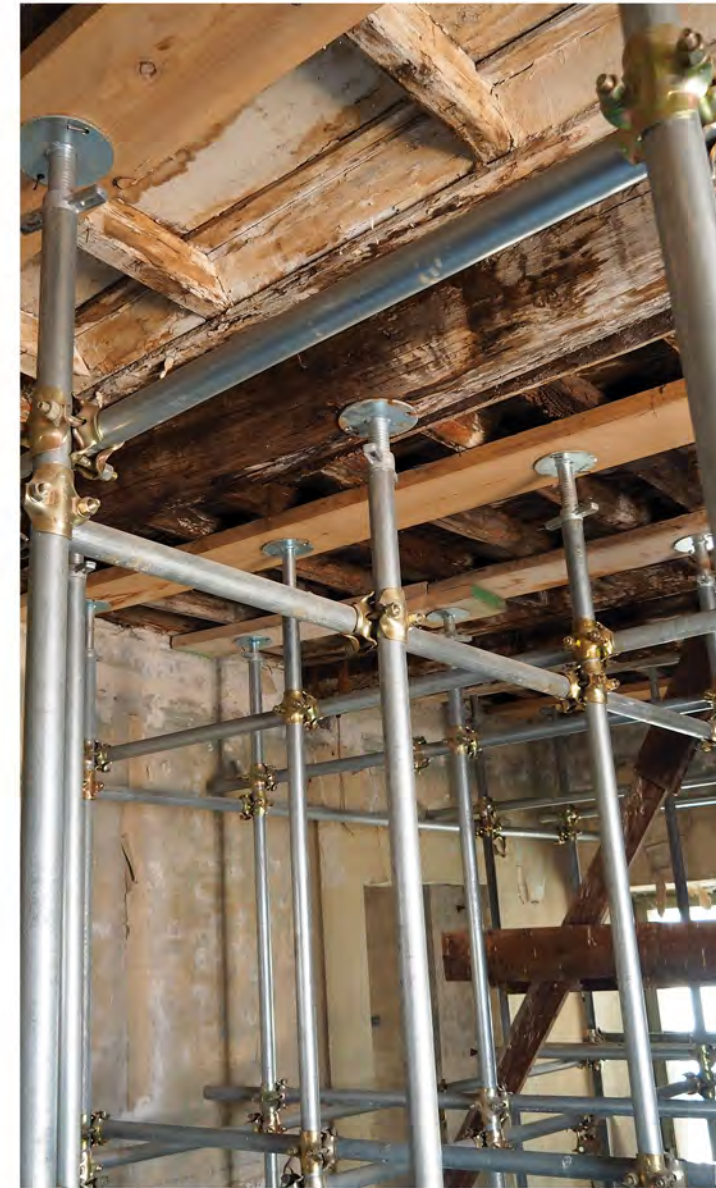
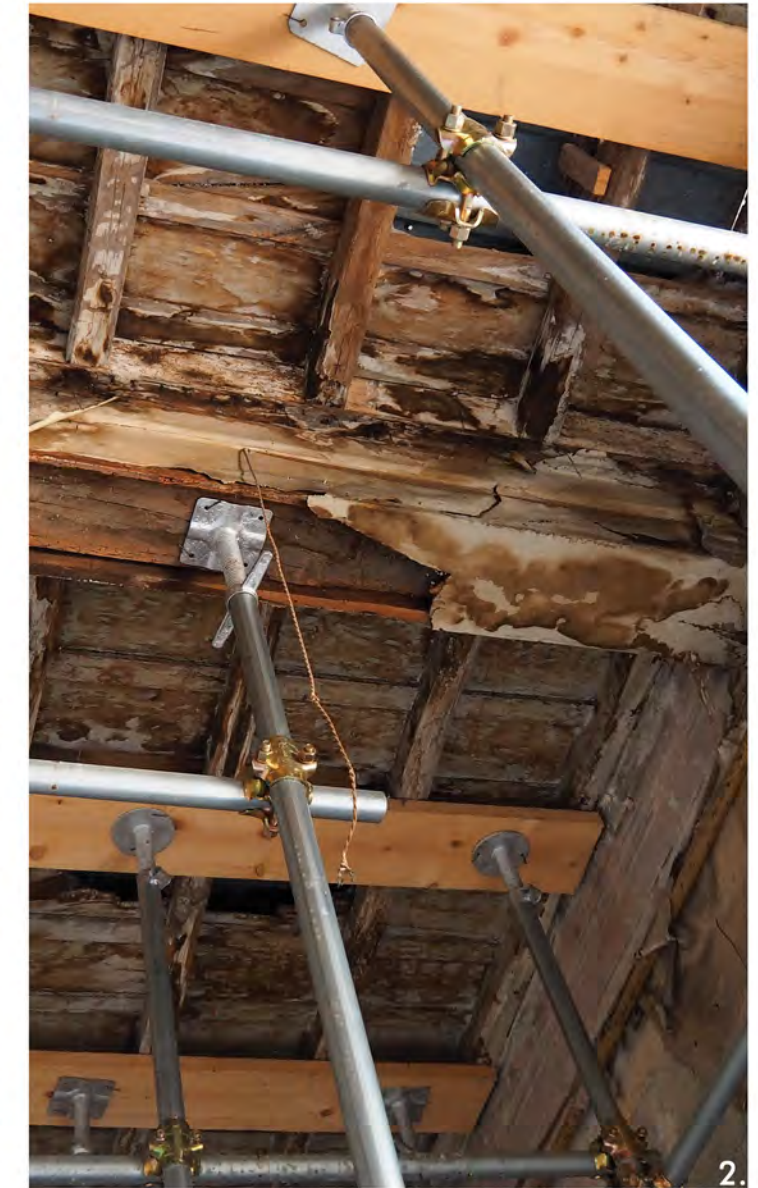
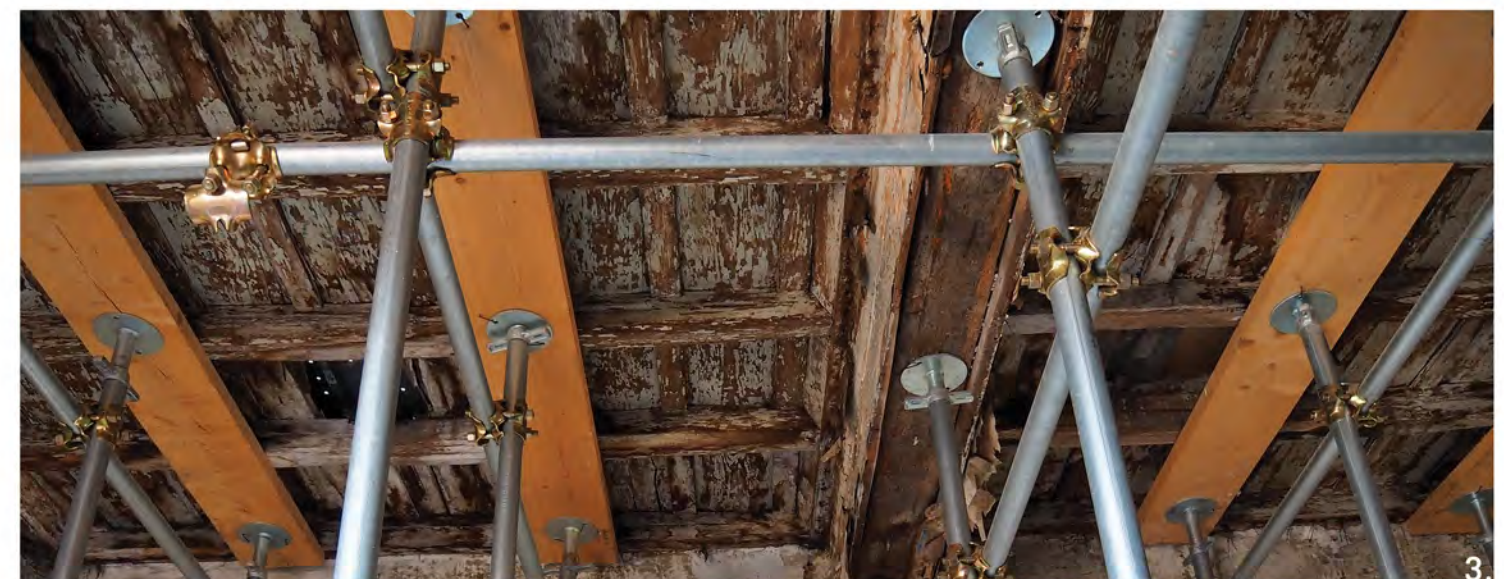
1. Vista fotografica delle due travi incamiciate dell'ambiente 4\_4.
2. Foto della trave incamiciata a copertura dell'ambiente 2\_2.
3. Foto di dettaglio della trave incamiciata dell'ambiente 3\_2.

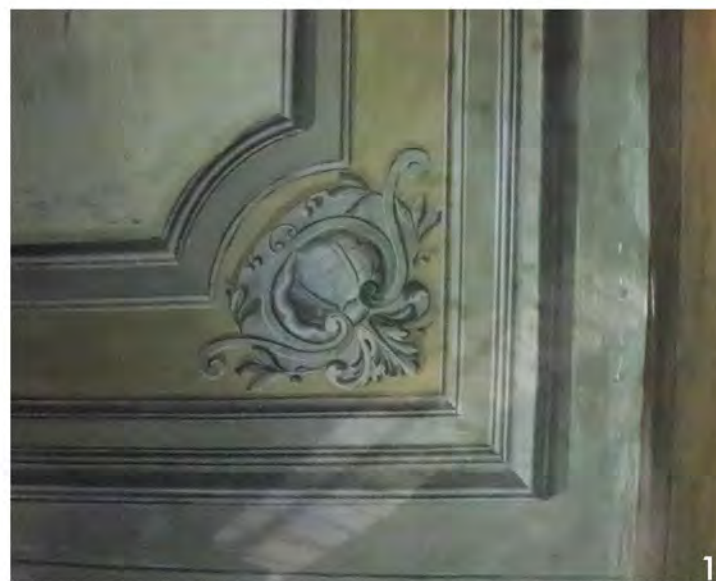
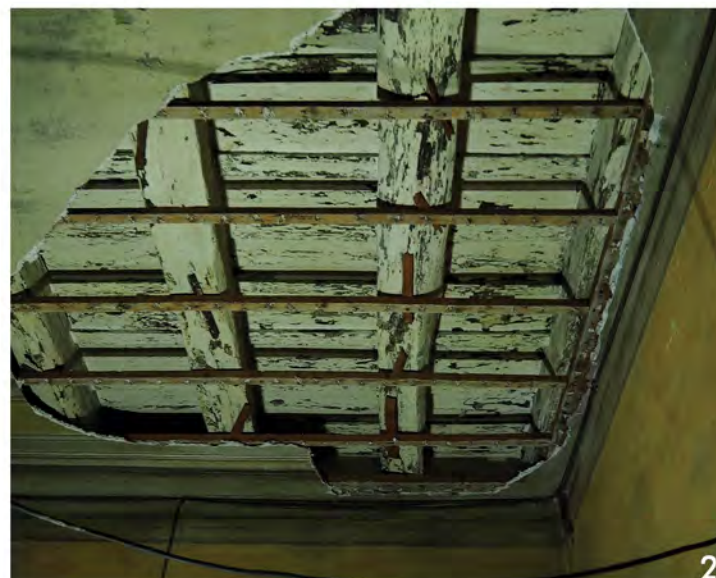
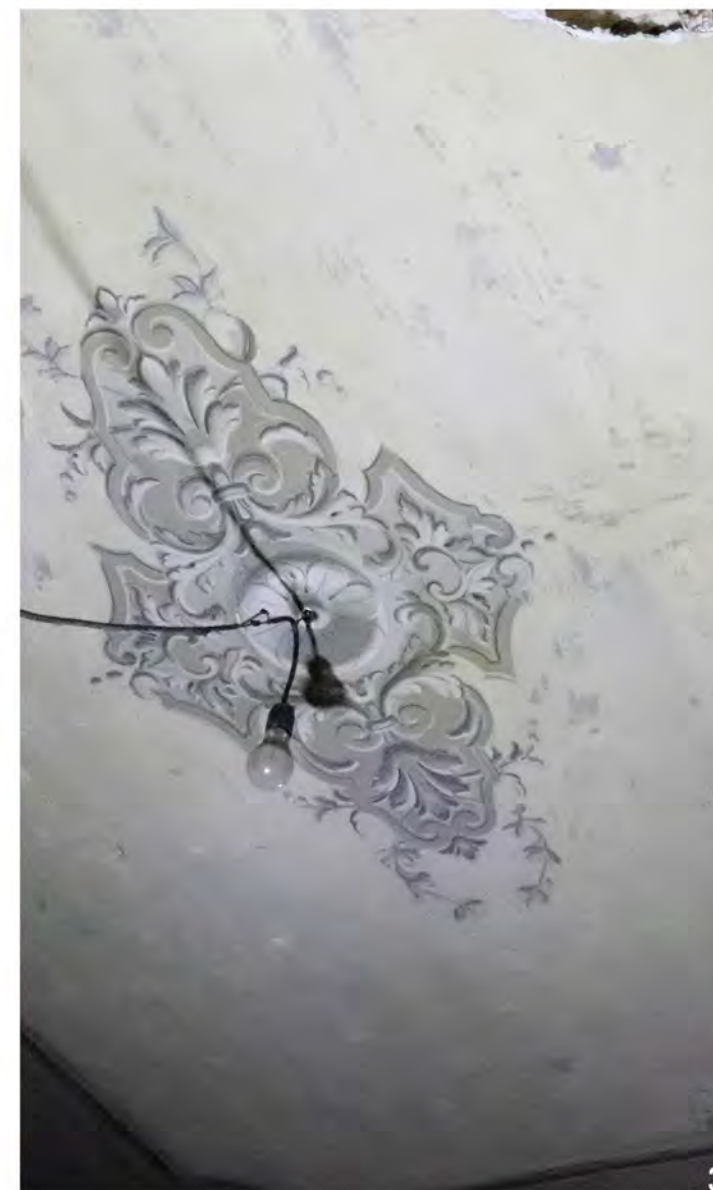
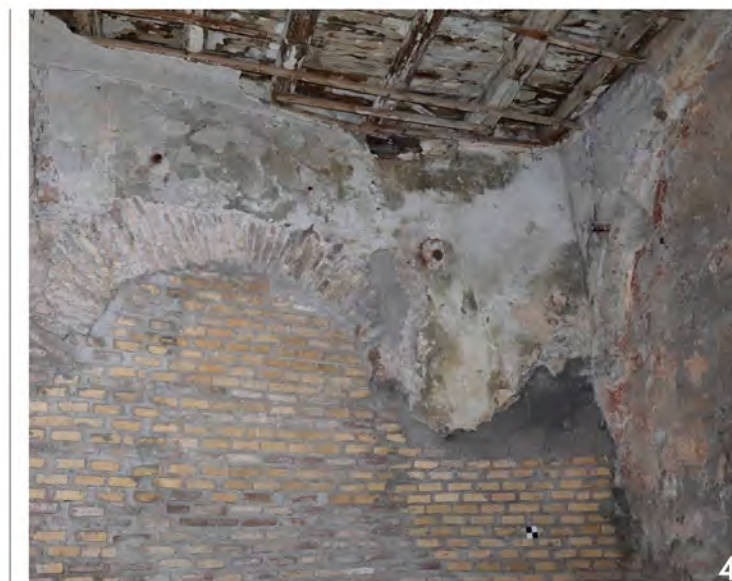
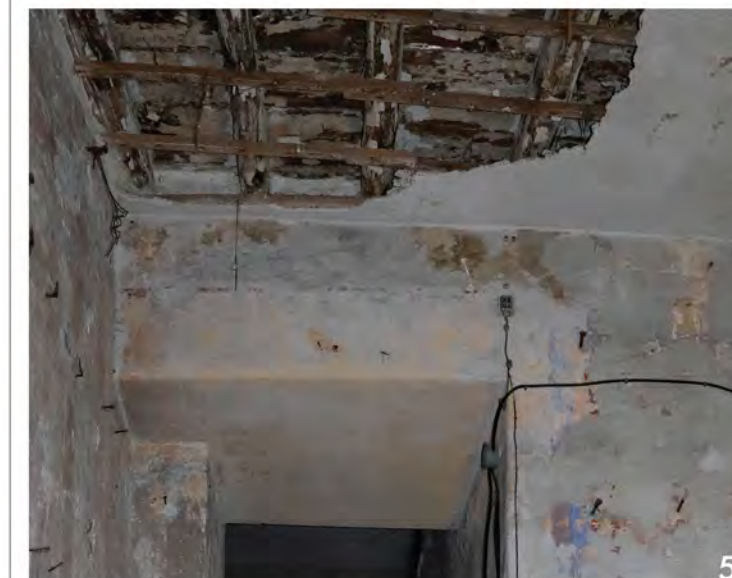
1. Foto di dettaglio della decorazione pittorica l'angolo del controsoffitto dell'ambiente 0\_4.
2. Foto della lacuna che consente di determinare la tipologia del solaio a copertura dell'ambiente 0\_4, Solaio rustico di travicelloni ad orditura semplice con regolo.
3. Foto di dettaglio del controsoffitto dipinto (ambiente 0\_4).
4. Foto delle lacune nel controsoffitto nell'ambiente 0\_9. Tipologia del solaio: rustico di travicelloni a doppia orditura.
5. Foto delle lacune nel controsoffitto nell'ambiente 0\_9.

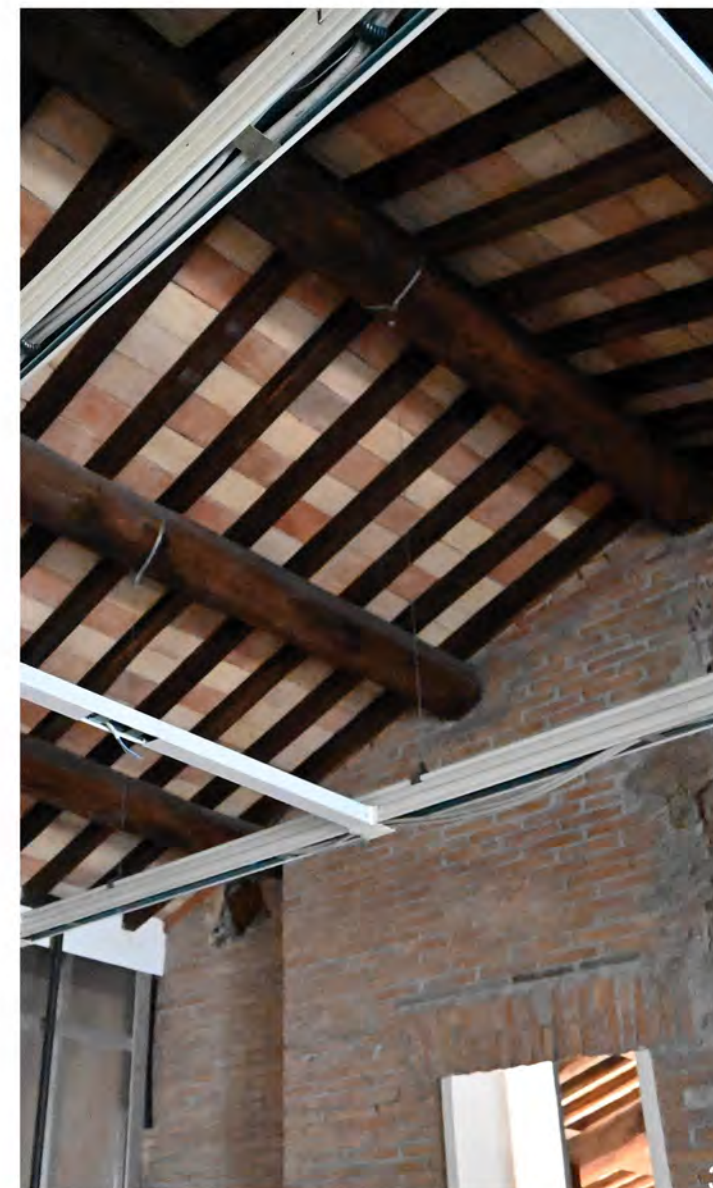
Il compluvio in angolo è attualmente sostenuto da una struttura lignea, ma quella porzione delle coperture e delle sottostanti strutture risulta parzialmente occultata da una lamiera metallica provvisoria.

1.-2. Vista fotografica della copertura degli ambienti del sottotetto.  
3.-4. Vista fotografica della copertura ad arcarecci dell'edificio occidentale.

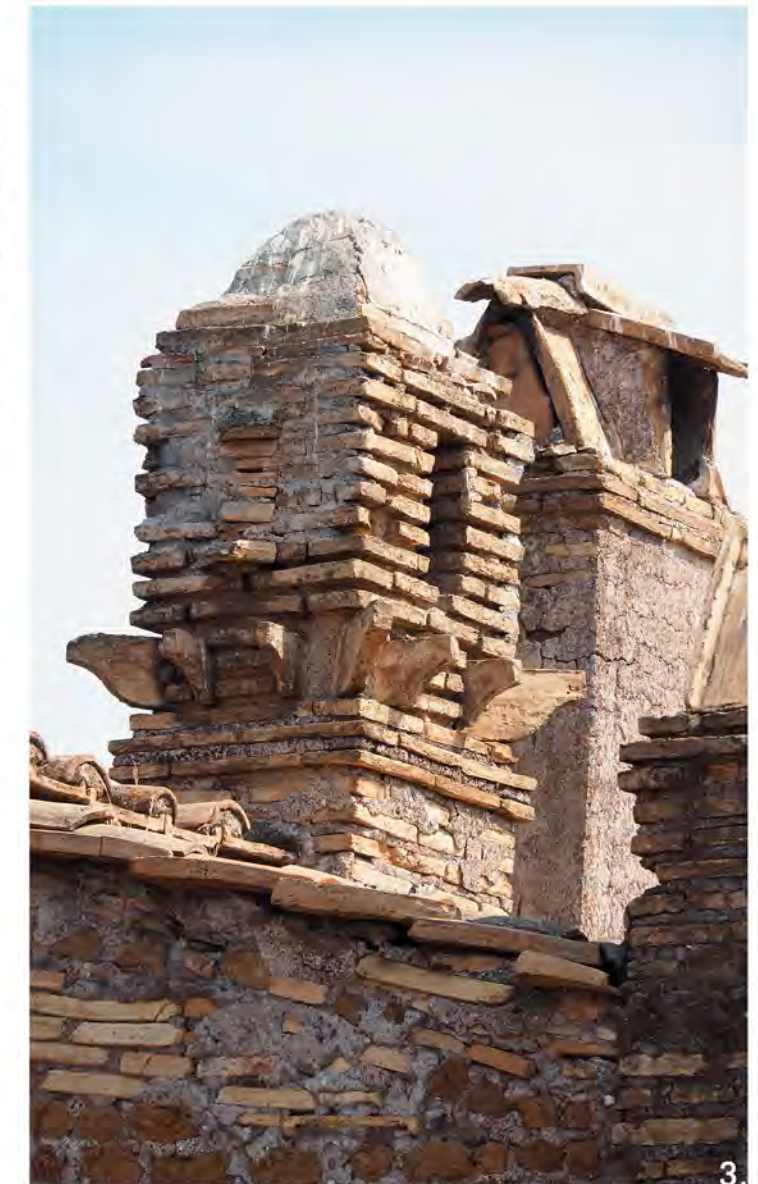
**A1** Unico esempio di comignolo ai quattro venti con veletta perimetrale in laterizi in foglio. Allo stato attuale la veletta manca, ma restano le dodici mensole in laterizi sagomati sui quattro lati a identificare la tipologia costruttiva. Si notano anche frammenti di laterizi di taglio (frammentari) per il sostegno delle parti alte della veletta. Il terminale superiore della canna ha una terminazione mistilinea rifinita con una malta a base di calce e pozzolana. Osservazioni ravvicinate potrebbero consentire di definire la finitura superficiale originaria.

1. Rilievo del comignolo in scala 1:20.
2. Comignolo ai quattro venti con veletta perimetrale e terminale mistilineo, Ariccia (Roma), palazzo Chigi, (Manuale del Recupero del Comune di Roma, Ediz. DEI, Roma, (II ed.) 2000), rilievi e disegni: P. Brunori e M. Pelletti.
3. Comignolo ai quattro venti con veletta, foto dello stato attuale.

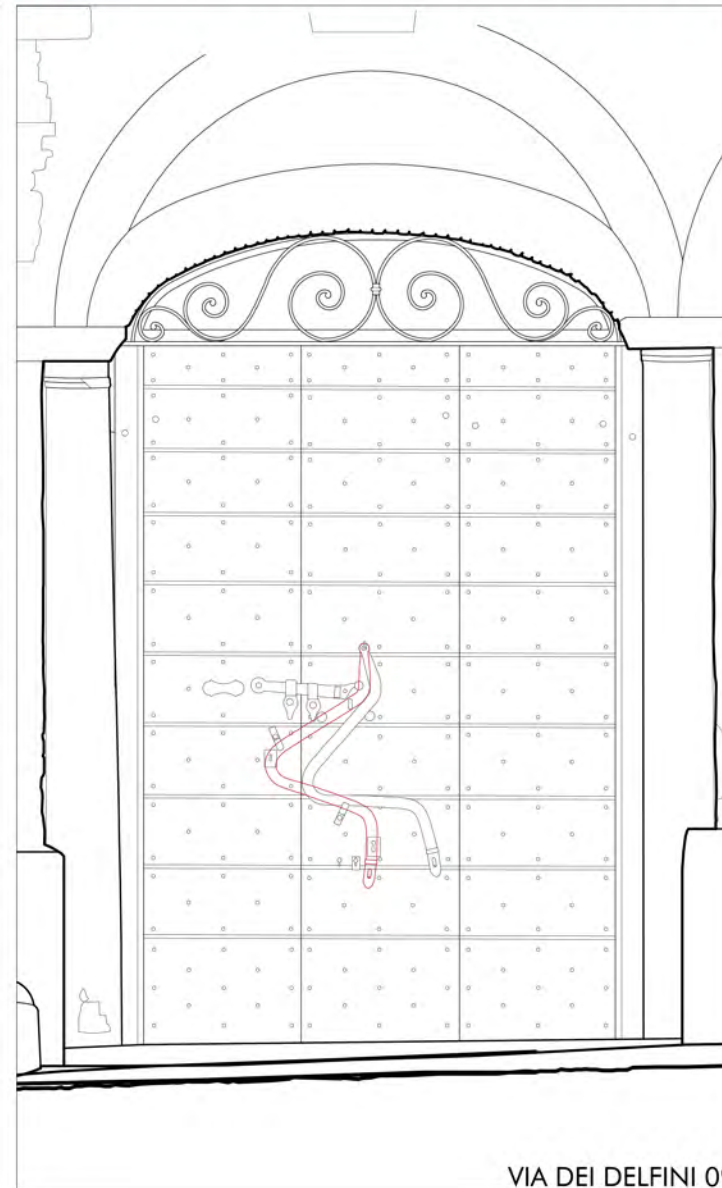
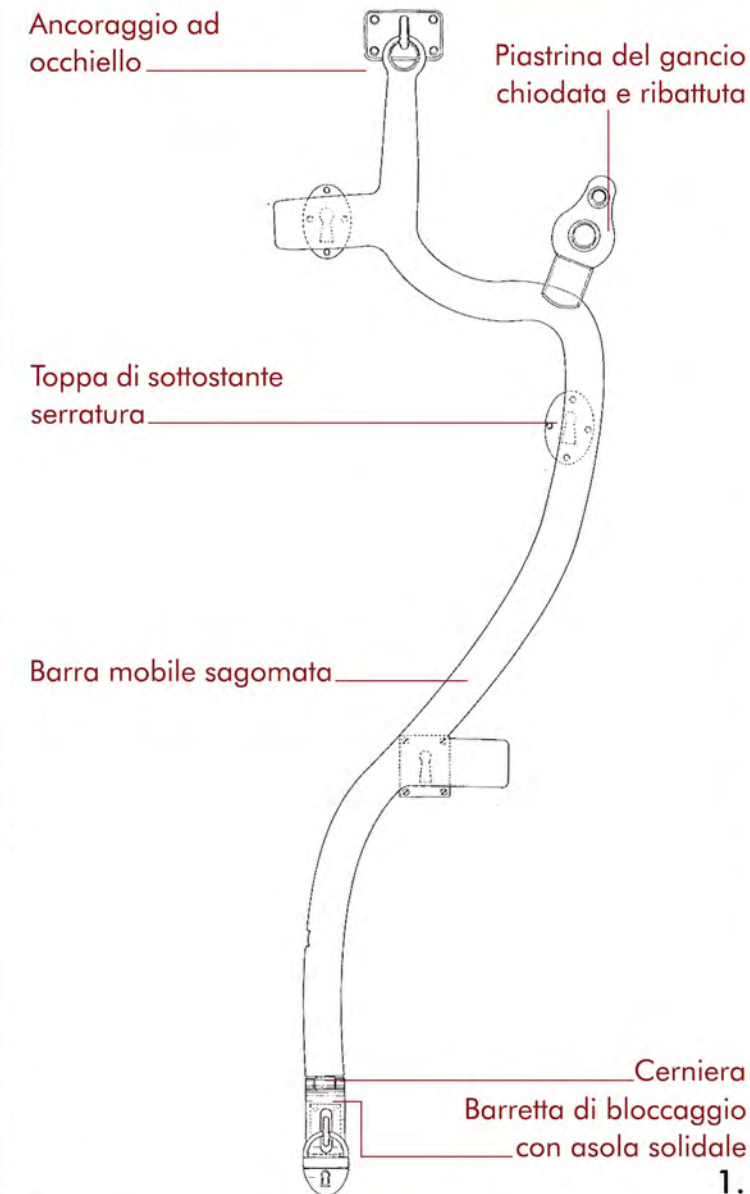
L'infisso, restaurato in tempi recenti nel tavolato e nei montanti degli stipiti laterali, presenta alcune lacune di elementi metallici che potrebbero essere ripristinati sull'esempio di altri presenti nel complesso.

1. Dettaglio di copriserrature, da: *Repertorio di porte alla mercantile, via dei Banchi Vecchi 143 (Roma), (Manuale del Recupero del Comune di Roma, Ediz. DEL, Roma, (II ed.) 2000), rilievi e disegni: L. Licocchia.*  
 2.- 5. Foto di dettaglio delle ferramenta.

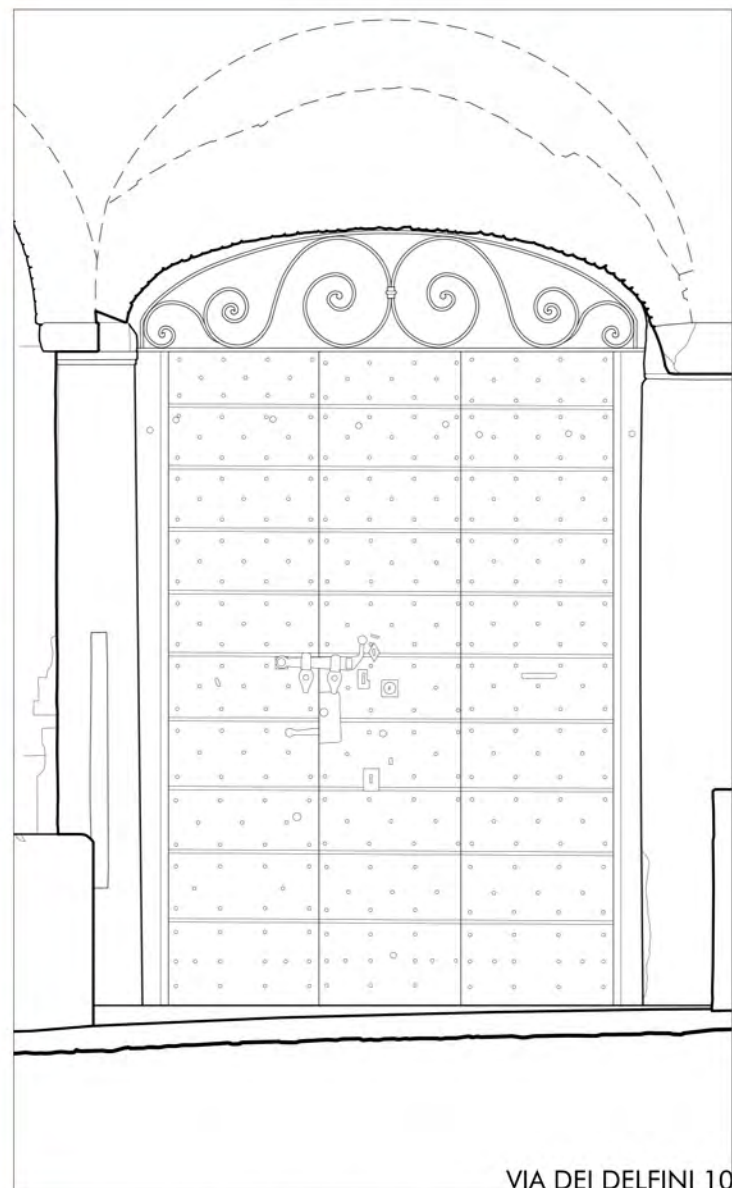
VIA DEI DELFINI 10

Il portone appare oggetto di un intervento di restauro relativamente recente con reintegrazione di alcune porzioni lignee. Sembra ragionevole supporre che l'intervento abbia comportato anche la completa asportazione di finiture superficiali antiche.

- 1. Foto di dettaglio del sopraluce.
- 2. Foto di dettaglio del saliscendi.
- 3. Foto di dettaglio delle reintegrazioni.

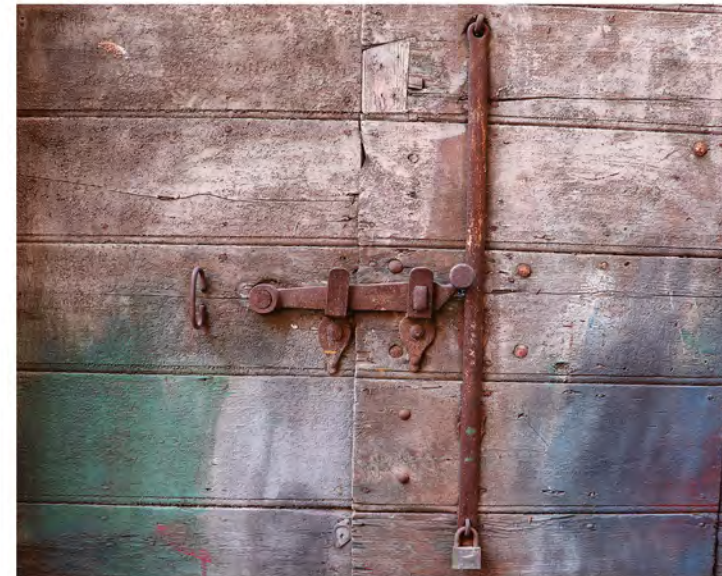
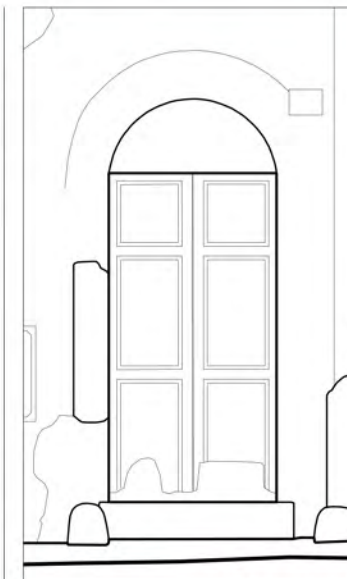
Il portone presenta una ferramenta con saliscendi e copriserratura a fascia verticale fermato da un lucchetto; il piede dell'infisso è molto danneggiato dal degrado causato principalmente da una forte risalita di umidità favorita dalla mancanza di un'aerazione retrostante, essendo stato murato il vano di accesso.

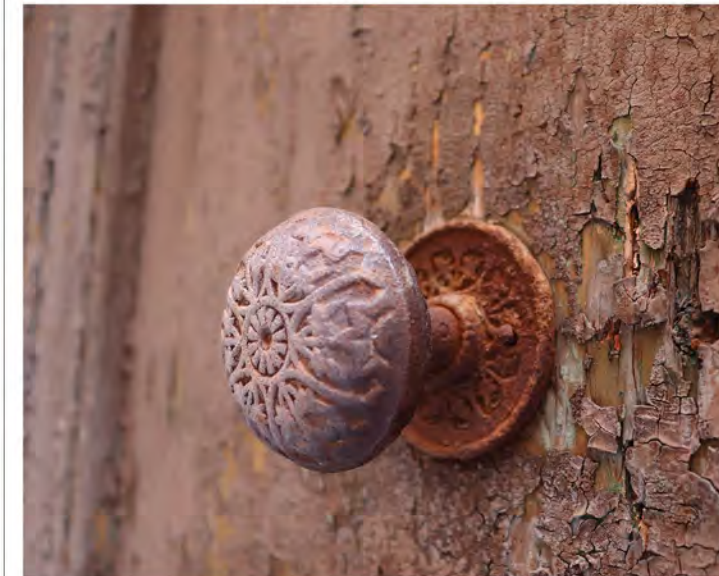
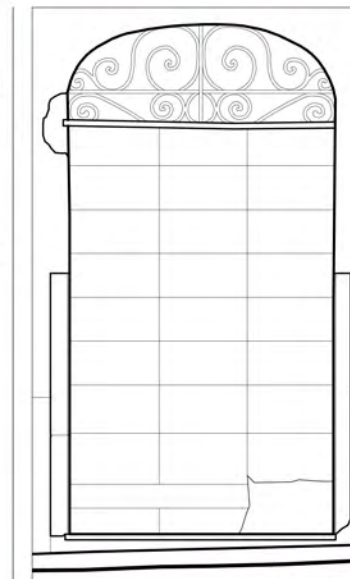
**D** A SPECCHIATURE

Il portone a specchiature di via dei Delfini 6 presenta un grave stato di degrado da ascrivere alla presenza di cospicua umidità di risalita, ma, soprattutto, alla mancanza di manutenzione. Un esame più attento potrebbe essere effettuato osservando anche il lato interno dell'infisso (attualmente murato).
