**Intervento n. 8 - URBS. Dalla città alla campagna romana
Museo Nazionale Romano
Sotto-Intervento n. 2 - “Terme di Diocleziano - Grandi Aule”
CUP F89D21000020001**

INDAGINI DIAGNOSTICHE Campagna di indagini, prove e rilievi

Prove non invasive sulle volte delle Grandi Aule

RELAZIONE TECNICA

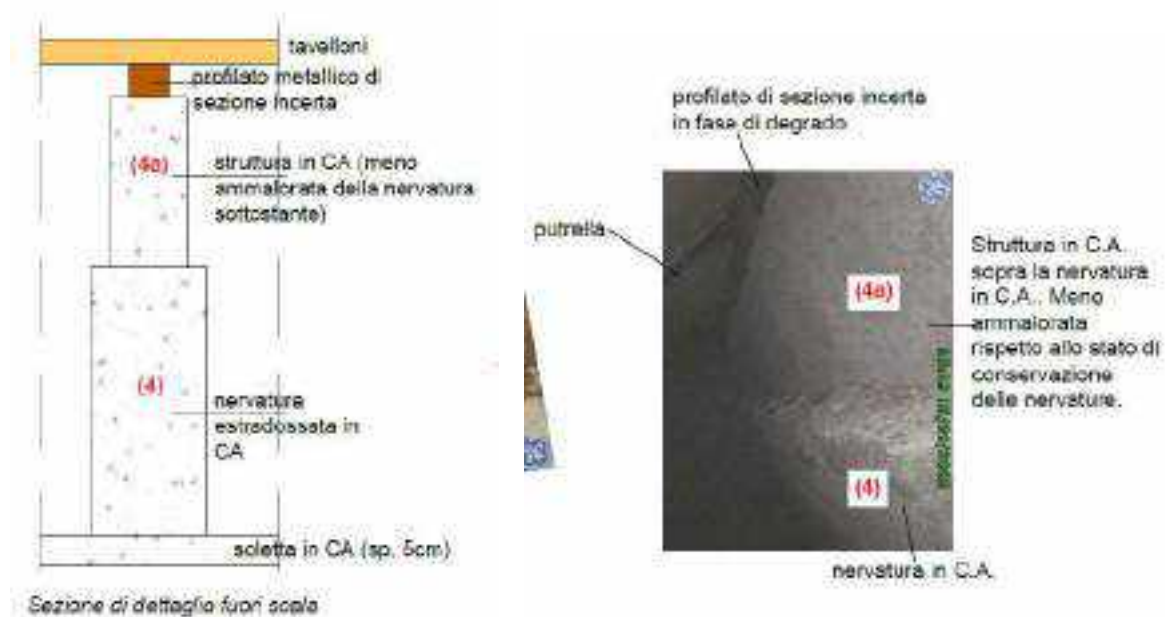
Figura 4.1.2.4– Ricostruzione sintetica della sezione compresa tra volta e copertura

Dalla ispezione in videoendoscopia sono emersi dettaglio sia sulle strutture in cemento armato che sulla copertura, in particolare per il suo stato di degrado, derivante da possibili infiltrazioni di umidità reiterate nel tempo. Le putrelle sono infatti in avanzato stato di corrosione mentre alcuni tavelloni risultano sfondellati, mentre le nervature in cemento armato hanno in alcuni tratti i ferri scoperti e ossidati.

Le nervature estradossate oltre una certa quota diventano pilastri sempre in C.A. o comunque sovrastrutture in migliore stato di conservazione rispetto alle nervature sottostanti.

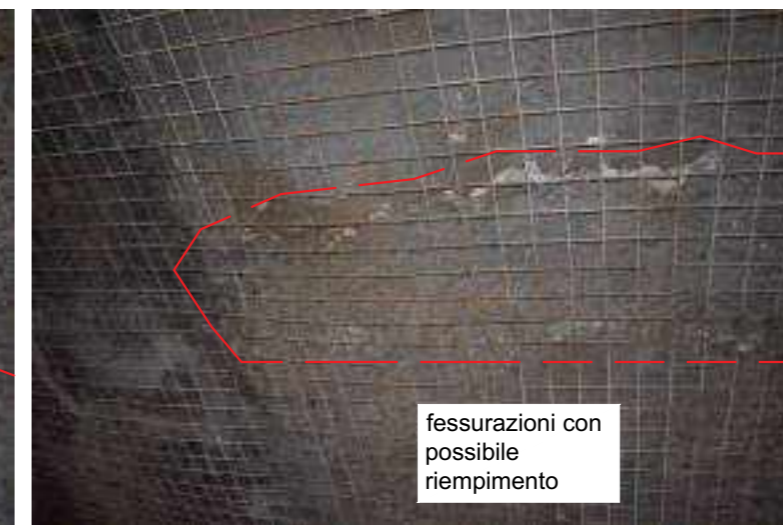
Foto 10

Visibili fessurazioni con possibile punto di riempimento

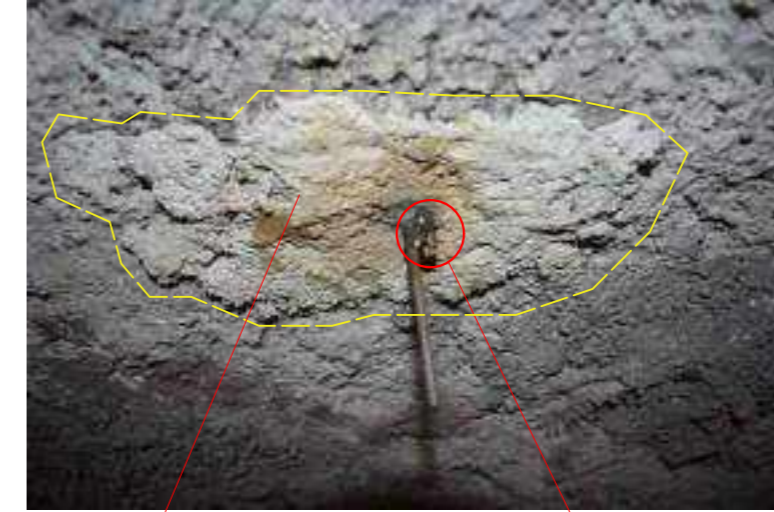
Foto 2

malta di sigillatura del foro con processo di degrado dovuto all'ossidazione del ferro

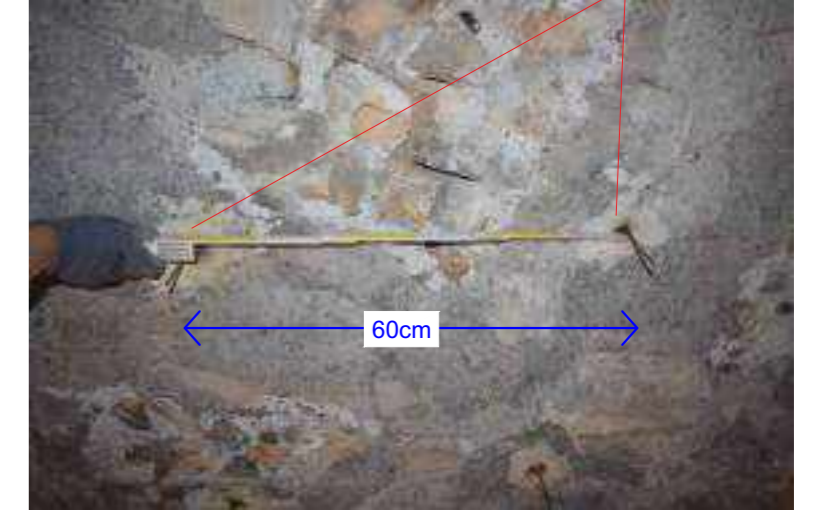
Foto 3

Iniezione armata con tondino. Diametro tondino 10mm circa

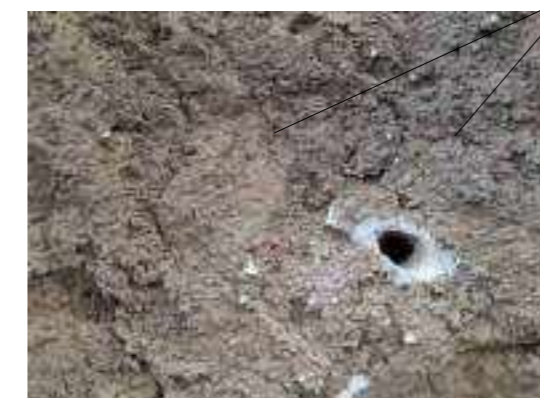
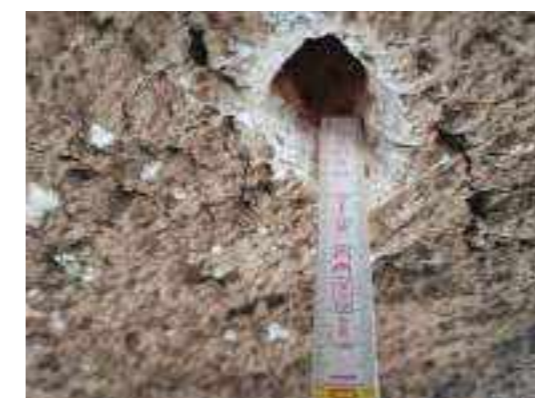
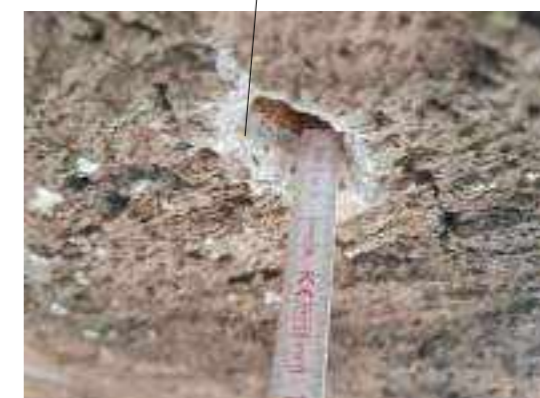
Nella volta I si tratta dell'intonaco "proiettato" con spessore medio di 2-3cm caratterizzato da microfessure e con risposta acustica manuale non soddisfacente, è facilmente soggetto a distacco.

microfessure diffuse

intonaco proiettato di 2-3cm di spessore soggetto a distacchi

Visibile intonaco proiettato di colore biancastro, tipo calce, con spessore medio di 2-3cm, caratterizzato da microfessure e da suono "sordo" quando sottoposto a battitura manuale, quindi facilmente soggetto a distacchi.

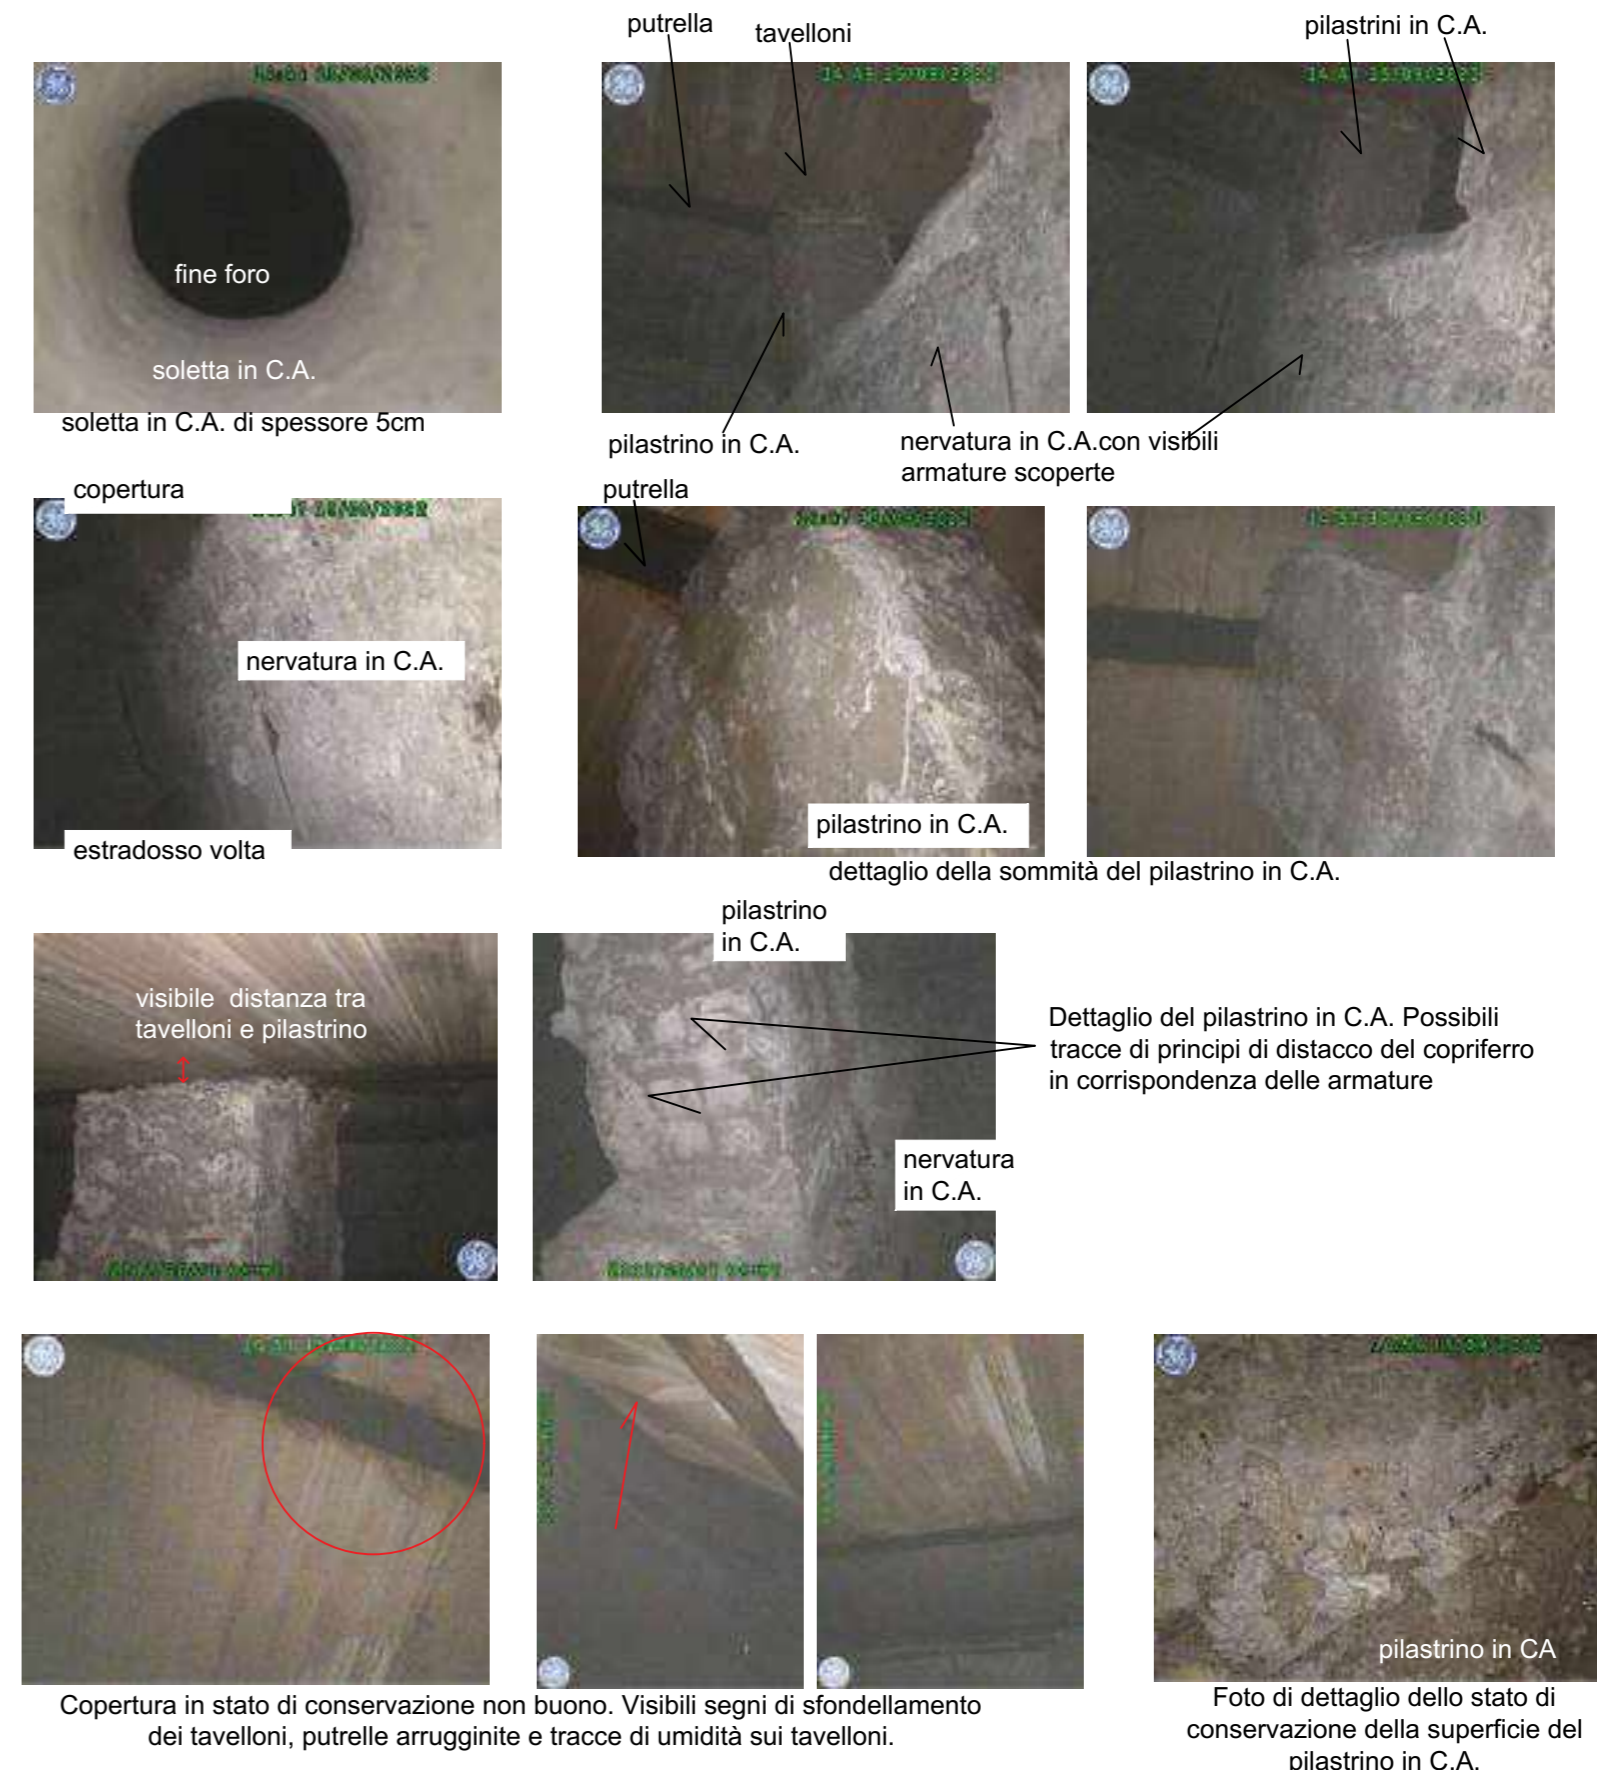
- Visibile copertura realizzata con putrelle e tavelloni.
- Le putrelle sono arrugginite.
- I tavelloni sono in parte sfondellati.
- Visibili nervature estradossate in C.A. con armature e staffe scoperte
- Oltre una certa quota le nervature diventano pilastrini in C.A.
- Dalle immagini di dettaglio si osserva che il pilastro in C.A. e la copertura non sono a contatto, quindi si suppone che la copertura non sia appoggiata sui pilastri.
- Dall'esecuzione di entrambi i fori il calcestruzzo è risultato facilmente perforabile.

nervatura in CA con visibili staffe scoperte

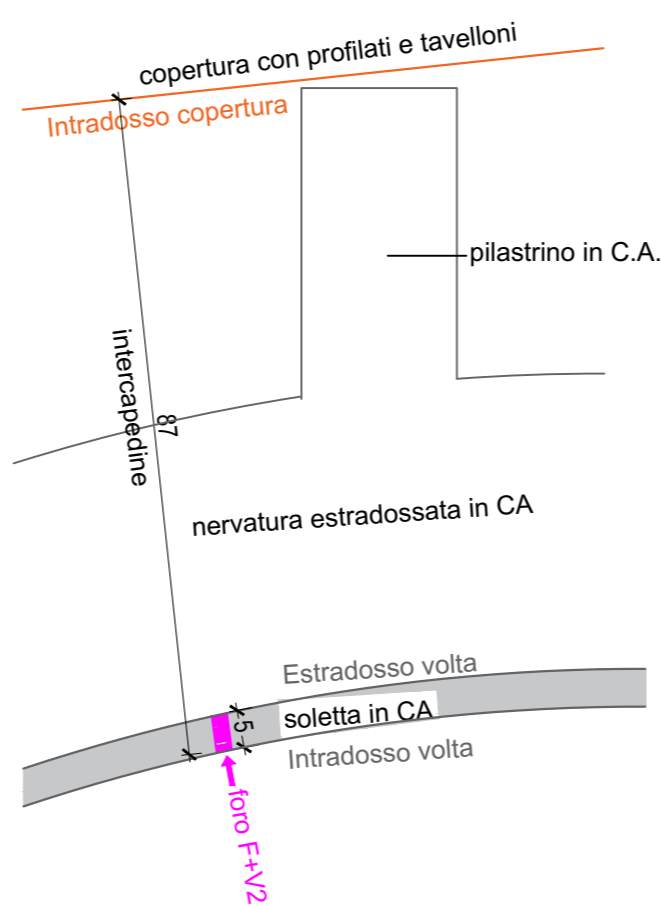
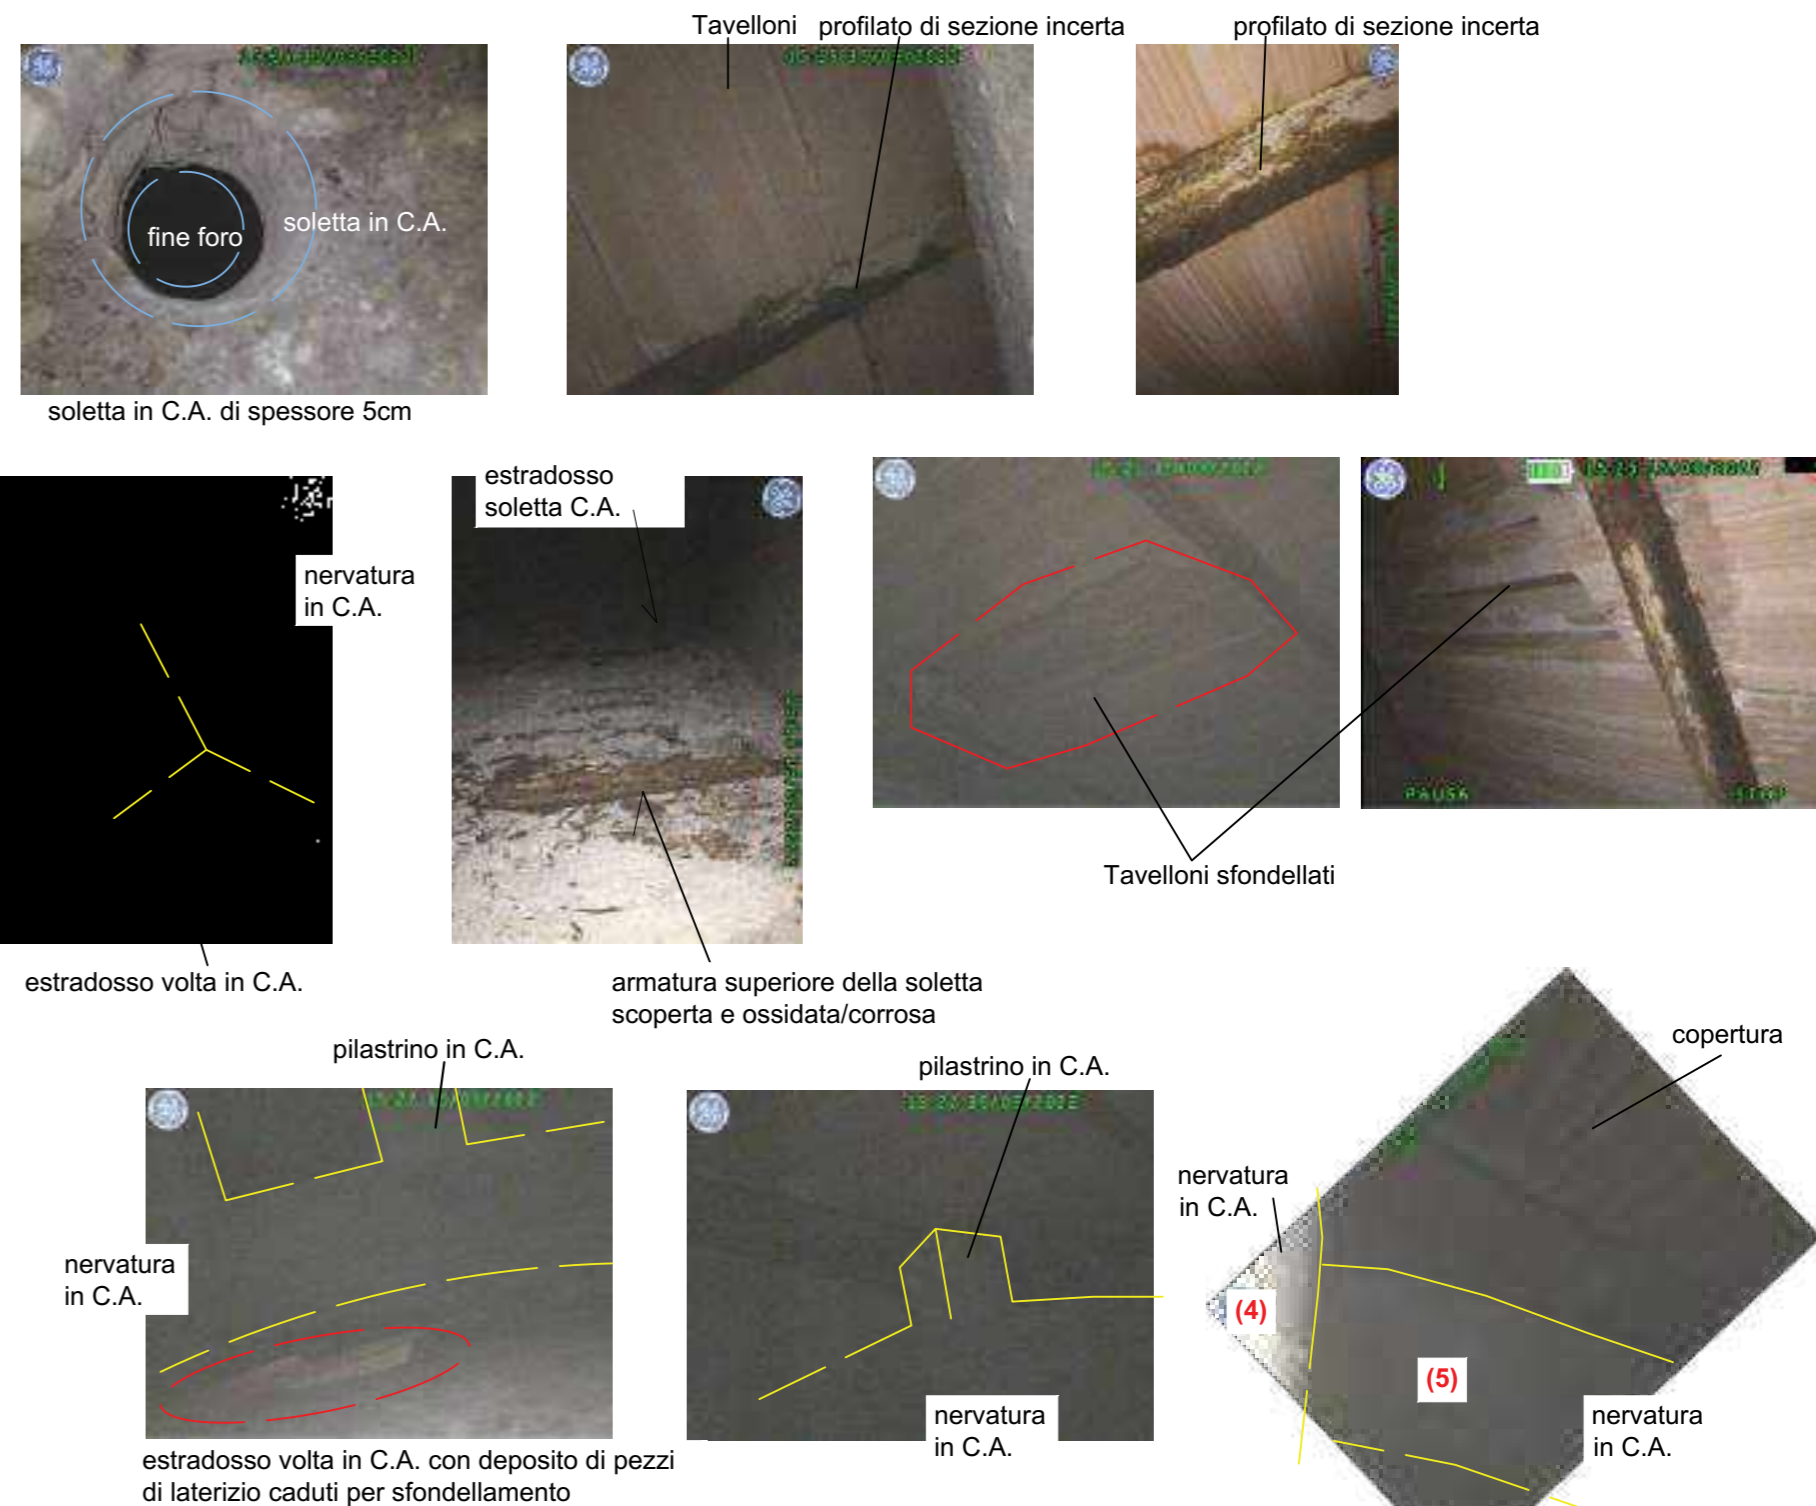
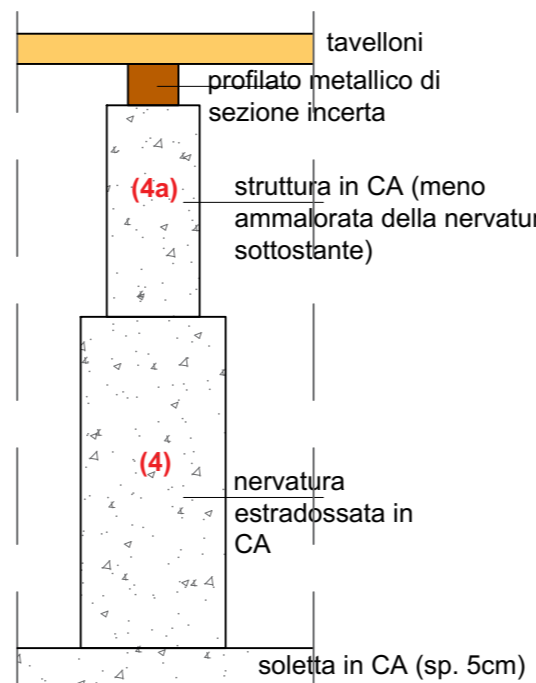
AULA II : Video endoscopia V2

La copertura soprastante la volta dell'aula II mostra segni di avanzato stato di degrado, probabilmente dovuto a infiltrazioni pregresse.

- Visibile copertura realizzata con profilati e tavelloni.
- I profilati della copertura sono degradati.
- I tavelloni sono in parte sfondellati.
- Visibili nervature estradossate in C.A. con armature e staffe scoperte
- Oltre una certa quota le nervature diventano pilastri in C.A.
- Dall'esecuzione di entrambi i fori il calcestruzzo è risultato facilmente perforabile .
- Sopra la nervatura in C.A. è presente un'ulteriore struttura in C.A., sulla quale poggiano probabilmente i profilati della copertura.
- La struttura in C.A. sopra la nervatura in C.A. è meno ammalorata rispetto alle nervature.

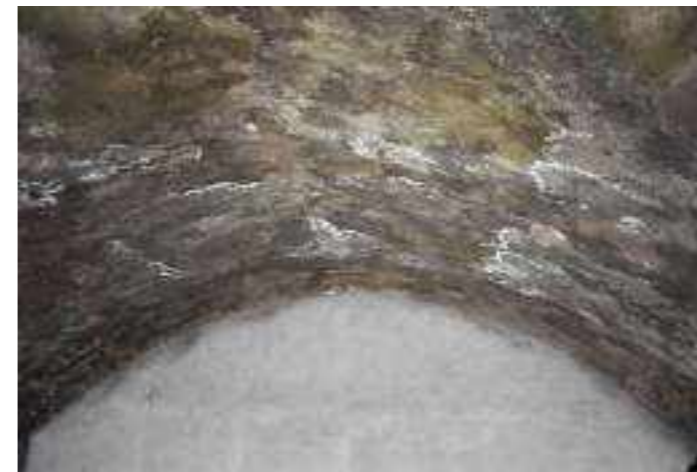
Foto 7

Le efflorescenze saline, causate dalla percolazione di sali del cemento armato, sono dovute alle infiltrazioni attraverso la copertura e il terrazzo visibili con le ispezioni videoendoscopiche.

Visibili diffuse macchie di efflorescenze saline causate dalla percolazione di sali del cemento armato, dovute alle infiltrazioni nella copertura testimoniate dalle indagini videoendoscopiche e probabilmente da infiltrazioni attraverso il terrazzo.

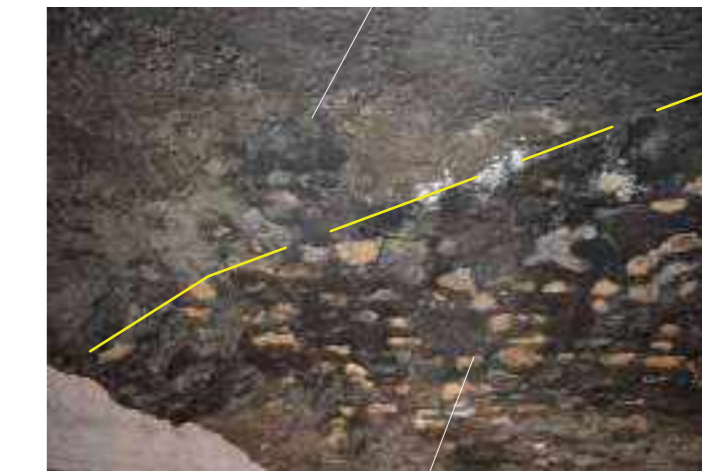
Foto 11

volta originale con sopra intonaco proiettato

volta originale con tuffelli a vista a causa del degrado

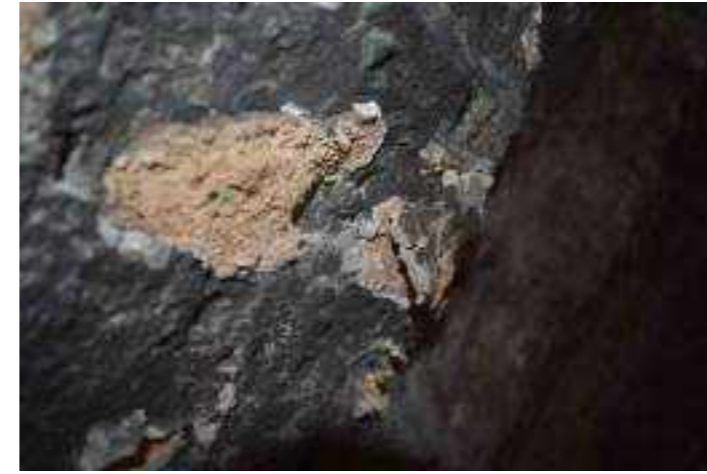
Foto 12

Dettaglio della volta originale con tufelli a vista a causa del degrado e intonaco in fase avanzata di esfoliazione.

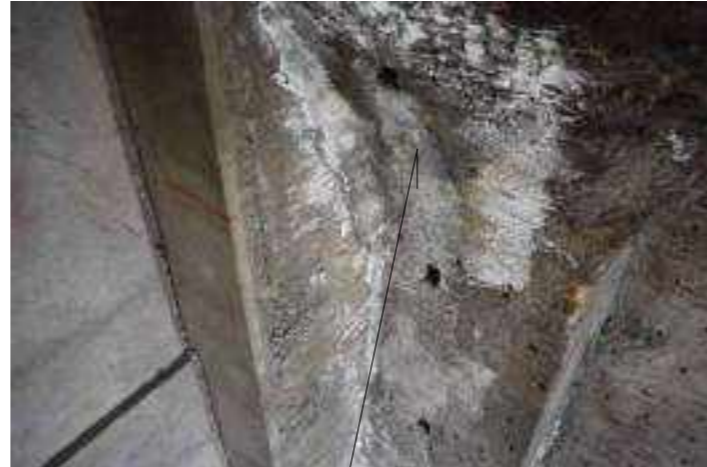
Foto 18

Intonaco originale della volta in stato di degrado avanzato con manifestazione di efflorescenze
