Nel progetto in oggetto, l'indagine Georadar è stata realizzata su 3 tipologie di strutture: a terra, su pilastri e sulle volte.

Tutti i dati acquisiti sono stati elaborati e organizzati nell'Elaborato grafico 3A_Codice prova G_Indagine Georadar .

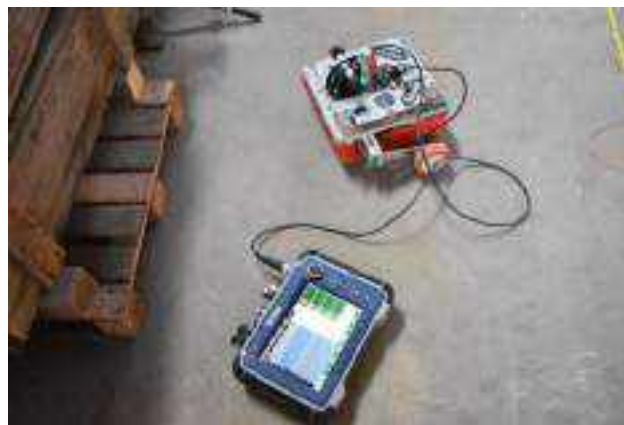
Figura 3.1.1 – Strumentazione utilizzata per le indagini radar sui pilastri: antenna multifrequenza 300-800 MHz collegata allo strumento di acquisizione SIR 4000

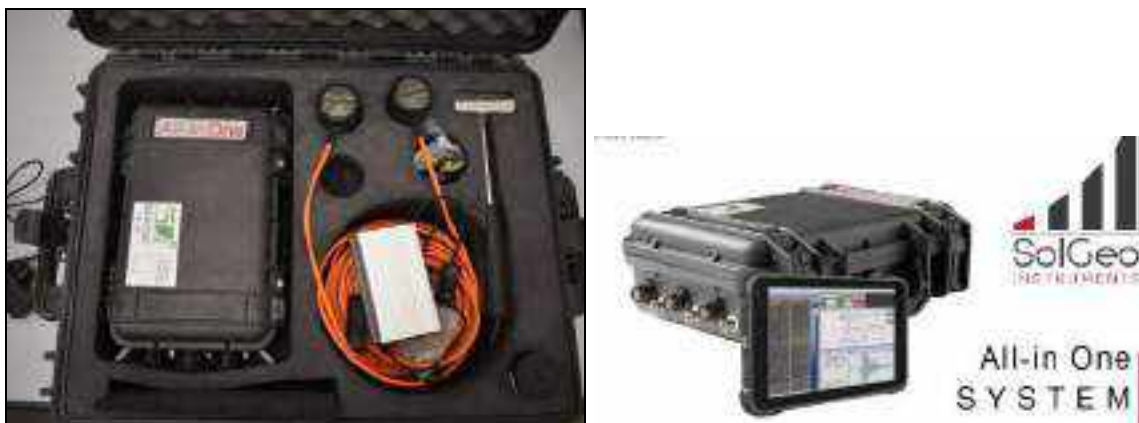
Fig. 3.2.2. Strumentazione per indagine sonora, modello All-In One.

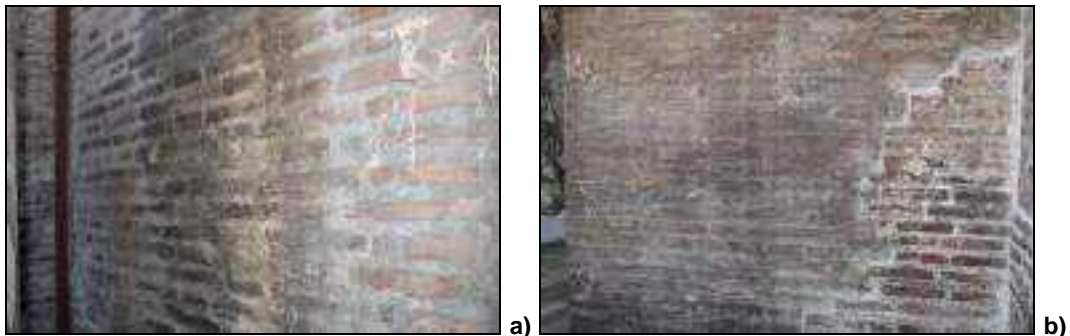
La zona di indagine Sn2 è uno spigolo di un pilastro nel quale l'acquisizione in modalità diretta non è stata possibile in quanto gli spessori superano i limiti fisici della strumentazione. Si è optato quindi di rilevare i tempi della propagazione dell'impulso sonico all'interno del pilastro attraverso un'indagine **semidiretta**, completando l'acquisizione con il rilievo di tipo **indiretto** di entrambe le facce (A e B) oggetto di indagine.

Fig. 3.2.1.1 a) Faccia A Sn2 b) Faccia B Sn2.

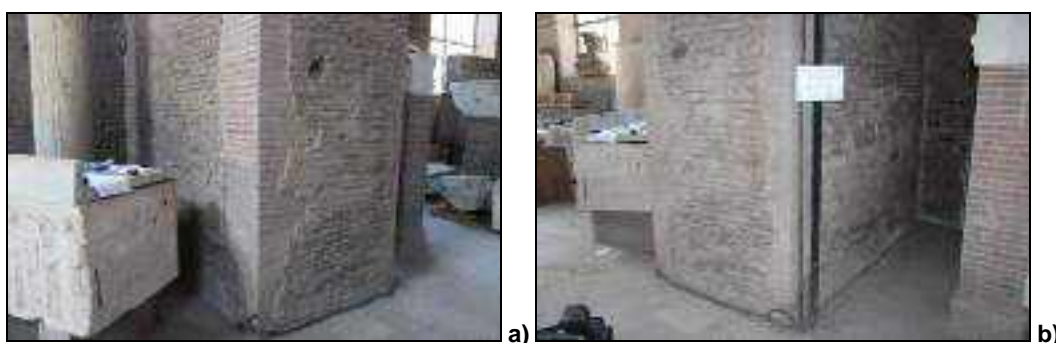
La zona di indagine Sn4 riguarda la parte più interna del pilastro 4, nel quale l'acquisizione in modalità diretta è stata possibile in quanto lo spessore tra le facce A e C (150 cm) consente di rientrare nei limiti fisici di trasmissione del segnale dati dalla strumentazione. E' stato possibile in questo caso rilevare i tempi della propagazione dell'impulso sonico all'interno del pilastro attraverso un'**indagine diretta**, completando l'acquisizione con il rilievo di **tipo indiretto** di entrambe le facce (A e C) oggetto di indagine.

Fig. 3.2.2.1 a) Faccia A Sn4 b) Faccia C Sn4.

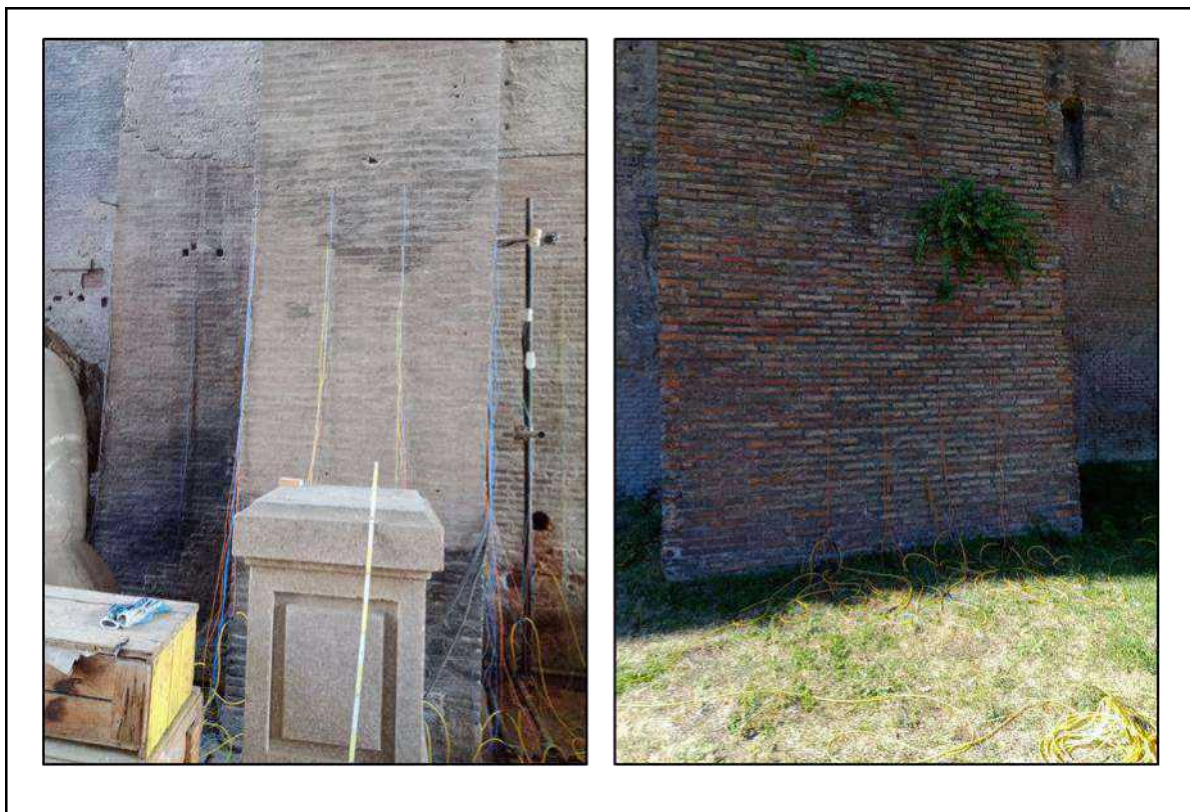
Figura 3.3.1.1 – Fase di acquisizione sul Pilastro 2.

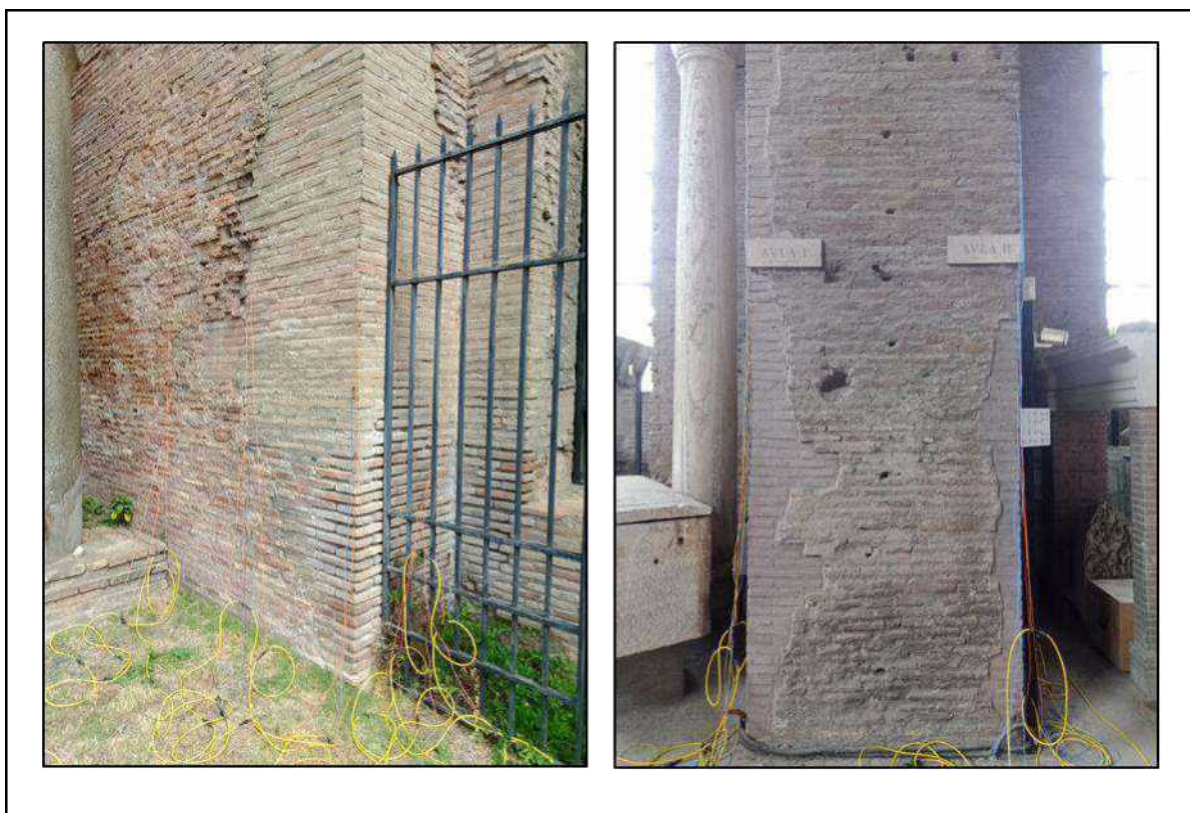
Figura 3.3.1.2 – Fase di acquisizione sul Pilastro 4.

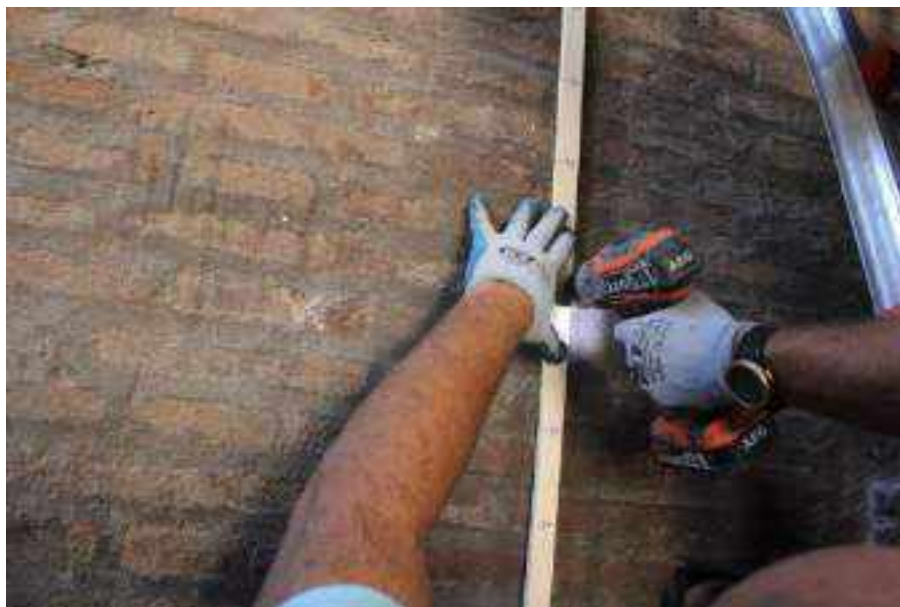
Come elettrodi sono stati usati piccoli chiodi in acciaio “inox” inseriti in microfori realizzati nel paramento insieme a poche gocce di gel conduttivo (da ecografia) per facilitare il contatto metallo-muratura e migliorare la trasmissione di corrente nel mezzo. Il gel si inserisce tramite siringhe chirurgiche e i chiodi si collegano ai cavi ai cavi multiconduttori tramite spezzoni di filo elettrico. Ovviamente la geometria per la collazione degli elettrodi è stata studiata blocco per blocco e materializzata manualmente con i gessi sul paramento.

Figura 3.3.1.3 – Fase di materializzazione dei punti sul paramento per la realizzazione dei microfori

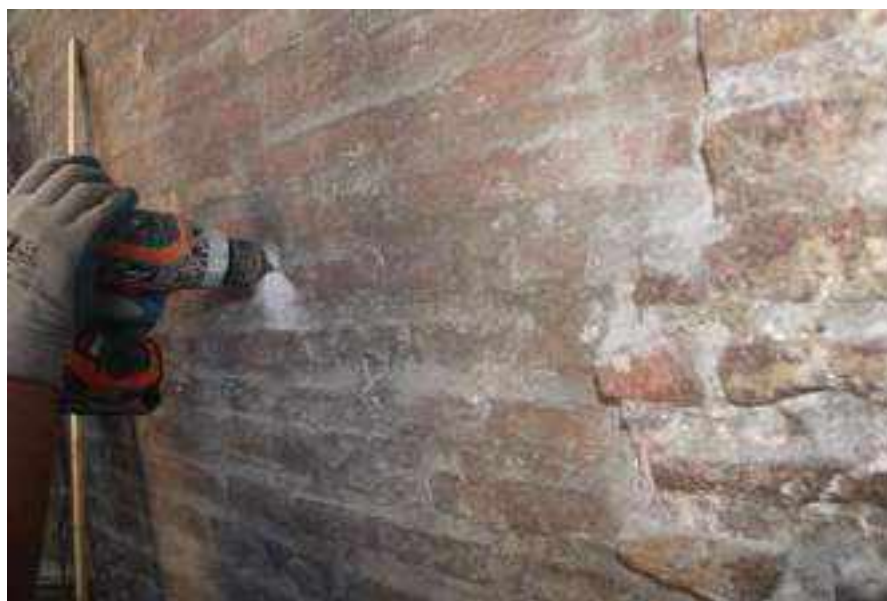
Figura 3.3.1.4 – Realizzazione dei microfori nel paramento

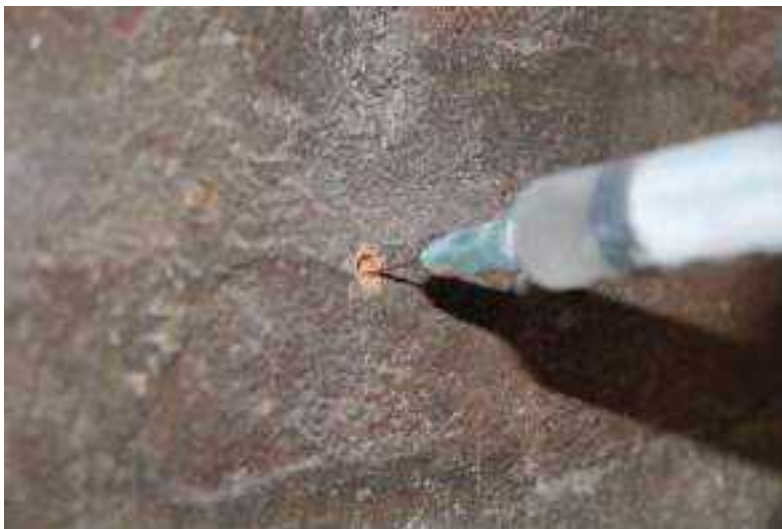
Figura 3.3.1.5 – Inserimento del gel conduttivo con siringa

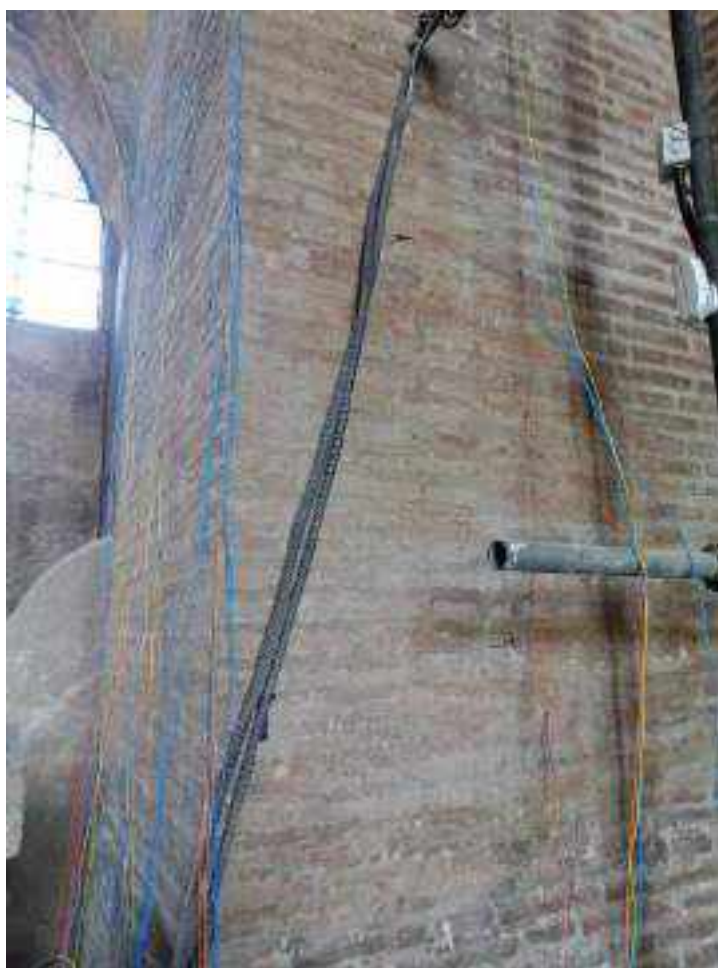
Figura 3.3.1.6 – Collegamento di fili elettrici ai chiodi per arrivare ai cavi multiconduttori

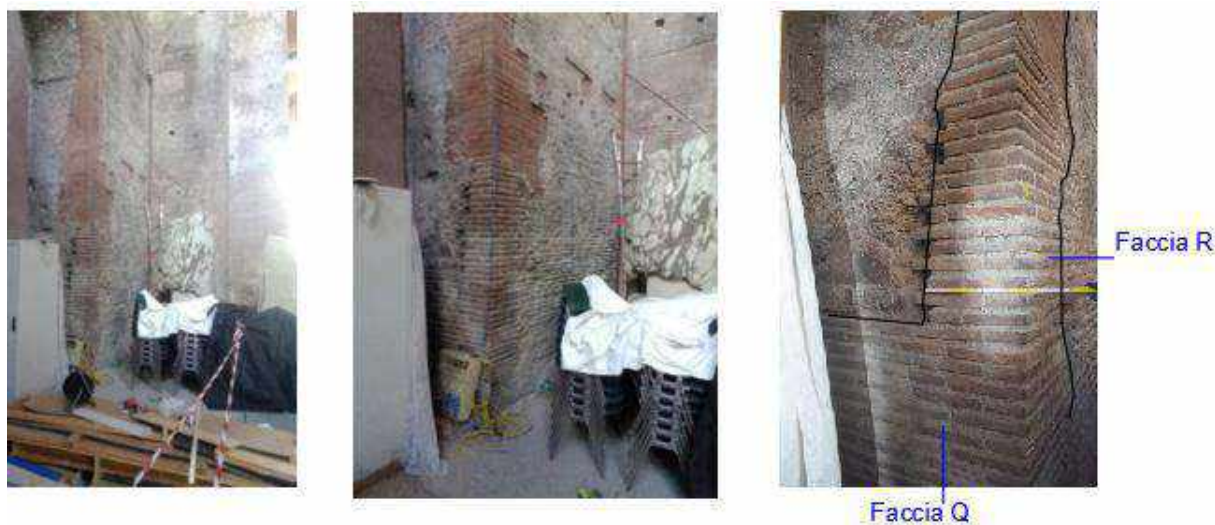
Osservando la faccia Q adiacente alla R, si nota che, oltre il paramento ricostruito è visibile una parte di muratura originale. Questo tratto coincide con la posizione della anomalia denominata “5”.

Figura 4.1.6 Fotografie delle facce R e Q

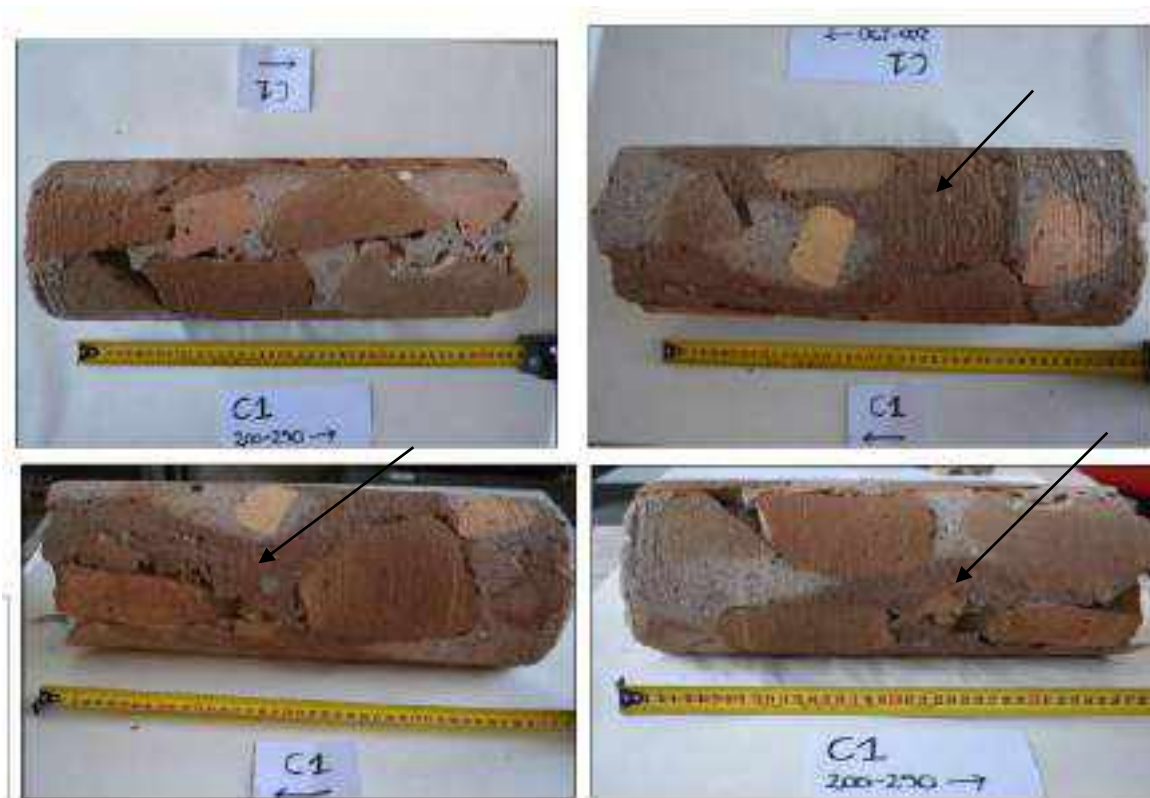
Sia il C1 che il C2 sono citati da Lombardi e Santucci per la presenza di discendenti pluviali antichi riutilizzati.

Figura 4.3.1.7 Dettaglio interno alla struttura del pilastro 1, visibile grazie al carotaggio C1. Le zone indicate con la freccia sono ancora umide a distanza di 28 giorni dalla estrazione.

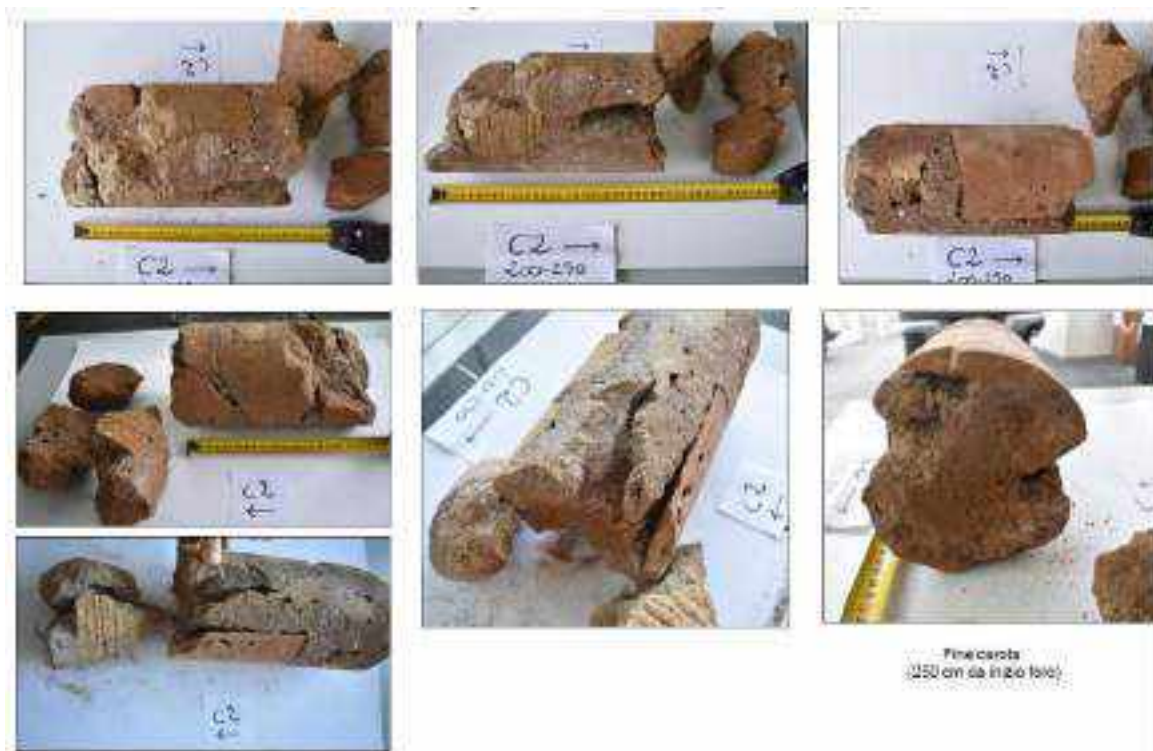
Figura 4.3.1.8 Dettaglio interno alla struttura del pilastro 2, visibile grazie al carotaggio C2. L'umidità è diffusa e la qualità dei caementa è variabile per tipo, dimensioni e geometria. Numerose sono le discontinuità tra malta e caementa, ben visibili sul campione estratto e poco nella videoendoscopia eseguita all'interno del foro.

Oltre alla presenza di umidità nei campioni C1 e C2 si sottolinea la presenza di aggregati e/o caementa molto irregolari, frammentati e senza una direzione principale di posa, da cui derivano anche le discontinuità nel riempimento di malta tra un caementa e l'altro. Questo particolare sembra possa essere anche influente sulla resistenza a compressione rilevata, dove il valore medio per il campione C1 è pari a 3,65 Mpa e per il campione C2 è di 3,37Mpa, quest'ultimo addirittura il più basso valore di resistenza a compressione tra tutti i punti di indagine.

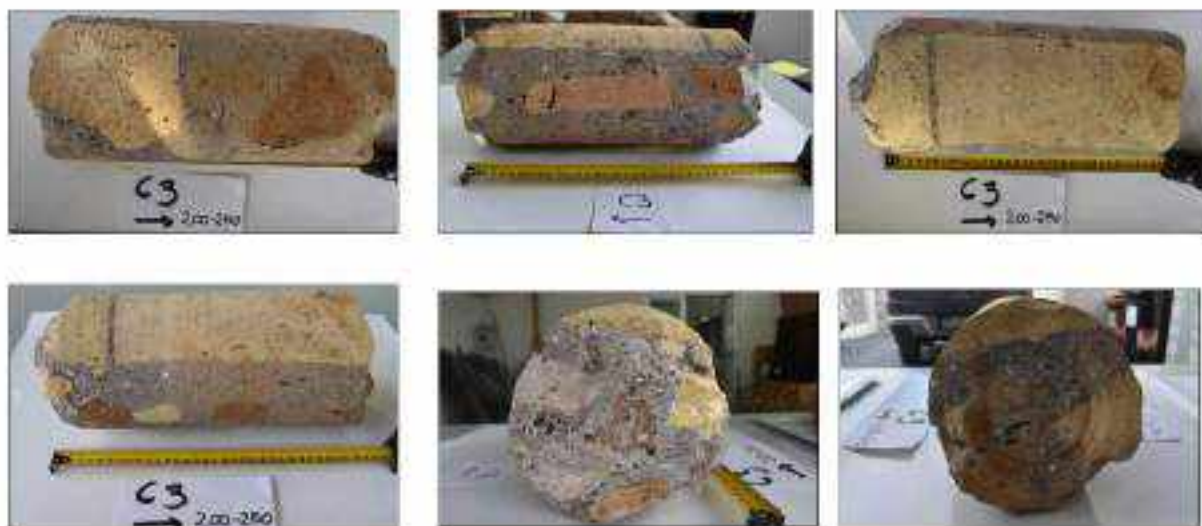
Alla luce di questi risultati sarebbe stato interessante eseguire la tomografia elettrica anche su questo pilastro interno, per confrontare non solo le carte ma anche la variazione di resistività elettrica tra le due strutture molto diverse dal punto di vista emerso dal carotaggio. La resistenza a compressione media del campione C3 è di 12,291Mpa.

Si evidenzia infine che Lombardi e Santucci rilevano la presenza del discendente pluviale anche sul pilastro in cui è stato estratto in campione C3 e in data 19/09/2022 sono state rilevate gocce di acqua all'interno del foro, grazie all'uso della sonda videoendoscopica (vedi Elaborato grafico 3D2).

Figura 4.3.1.8 Dettaglio della carota C3, asciutta e compatta, senza vuoti, con caementa stratificati in modo regolare secondo una direzione prevalente.

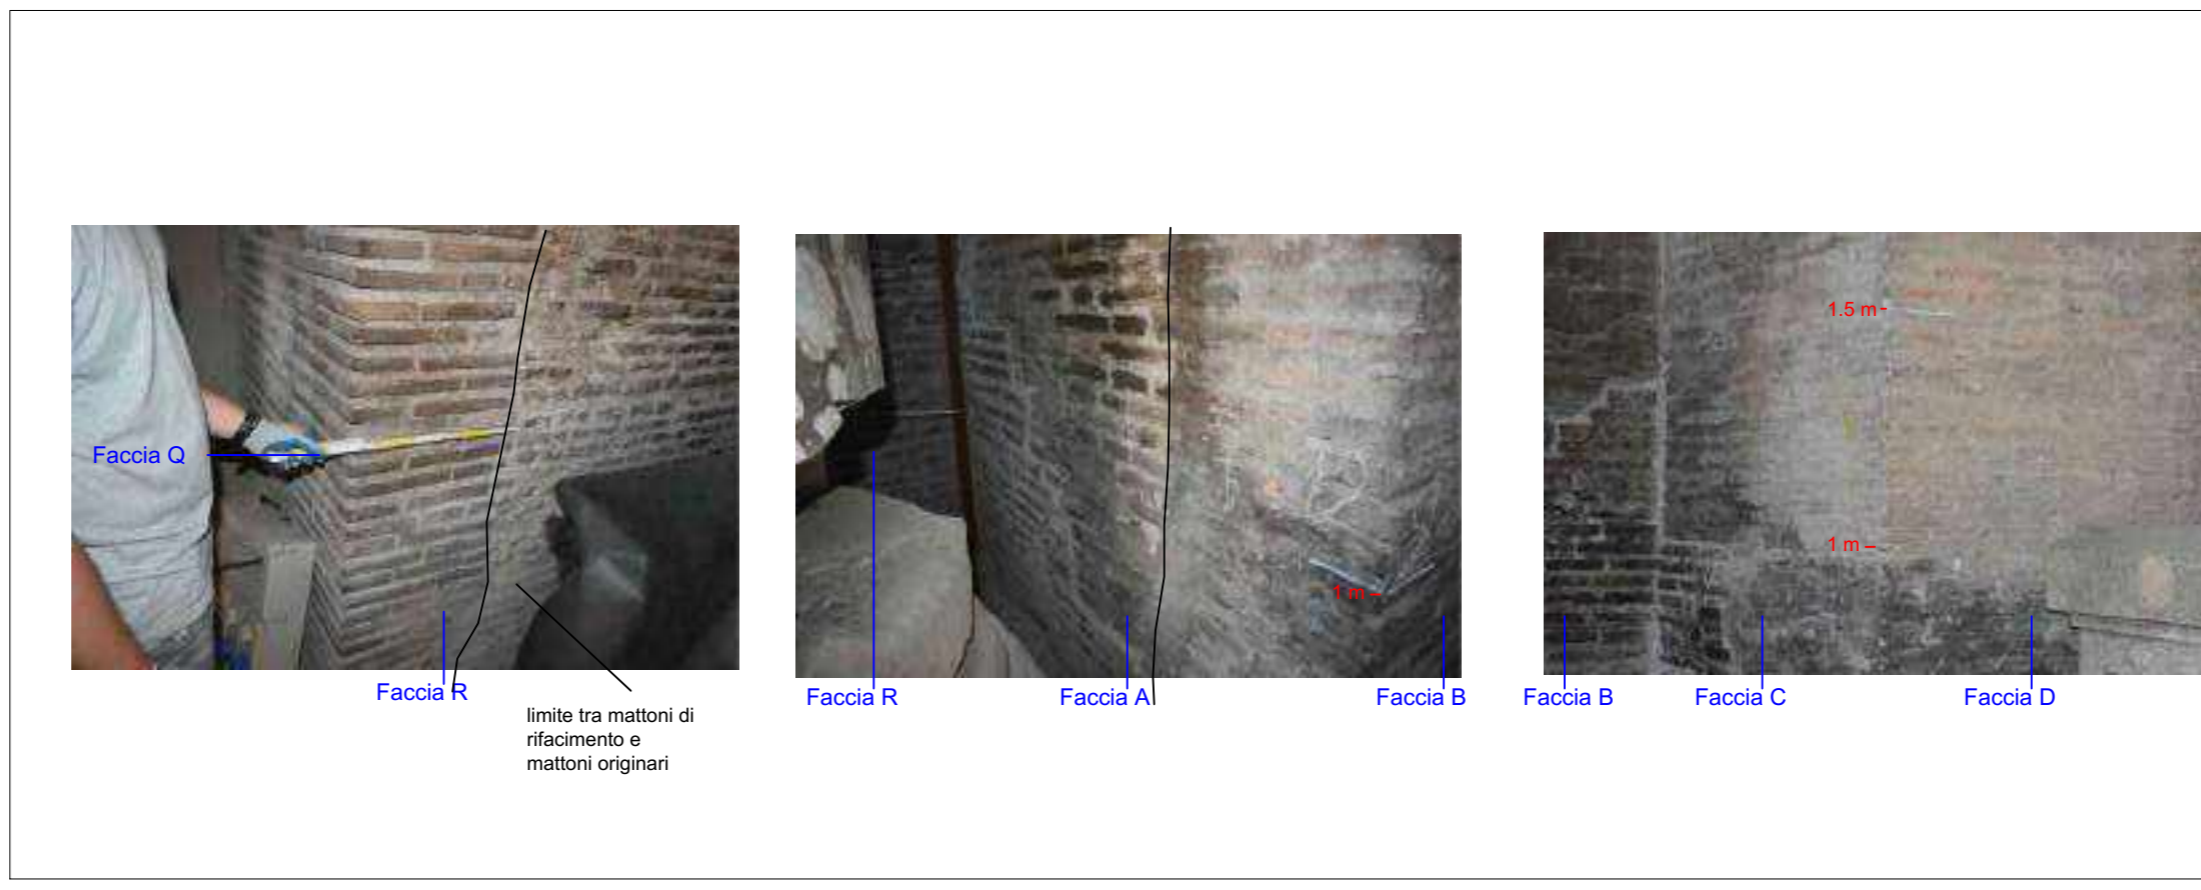
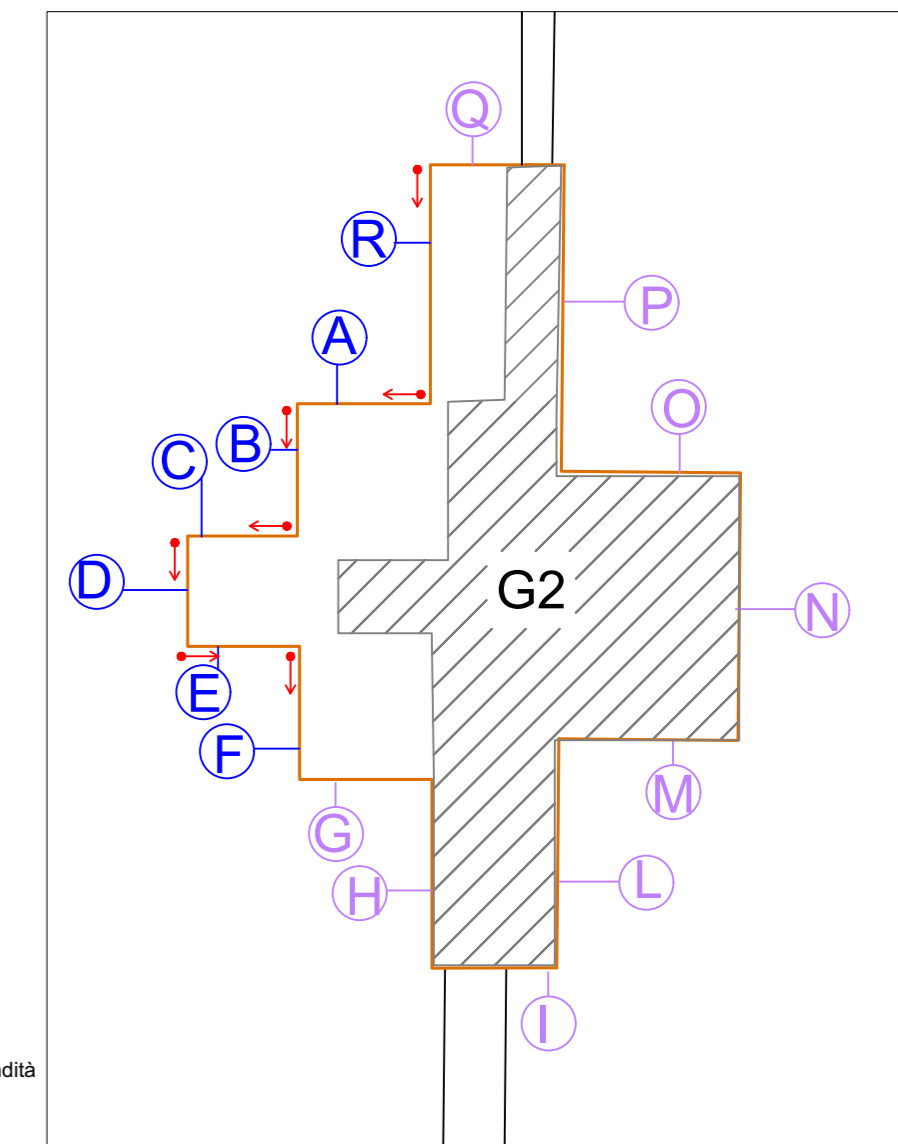
Indagine Georadar su pilastro 2_ Codice prova G2

* Le sezioni riportate non sono in scala 1:1. La scala delle distanze non è la stessa della scala delle profondità
 ** Le sezioni riportate (più rappresentative) sono acquisite con una frequenza 800 MHz

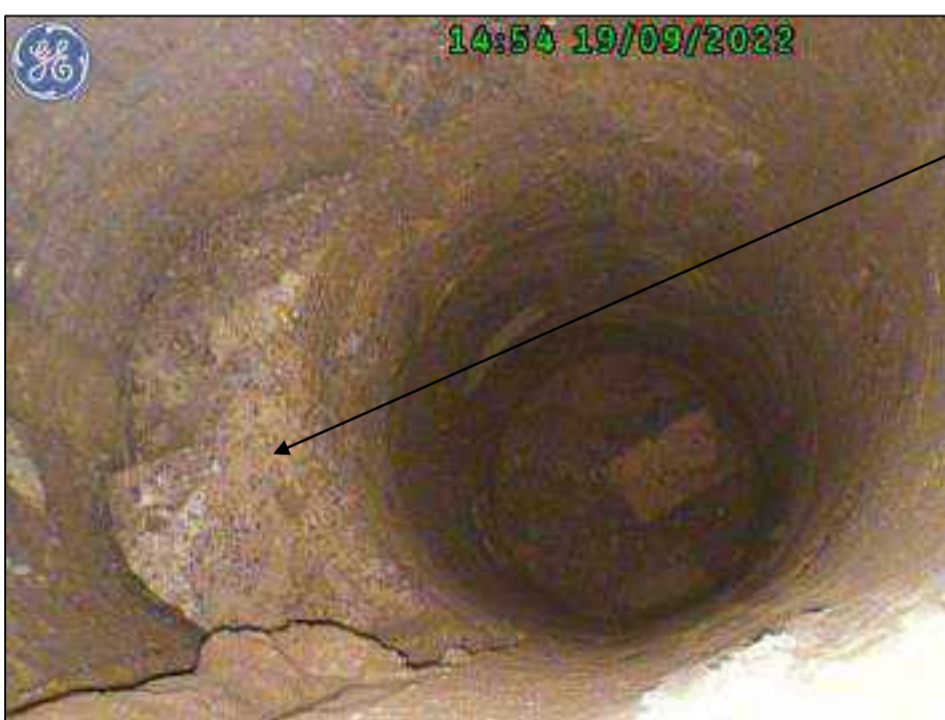
Foto 17 scattata a 160 cm dalla parete esterna

piccola zona di discontinuità

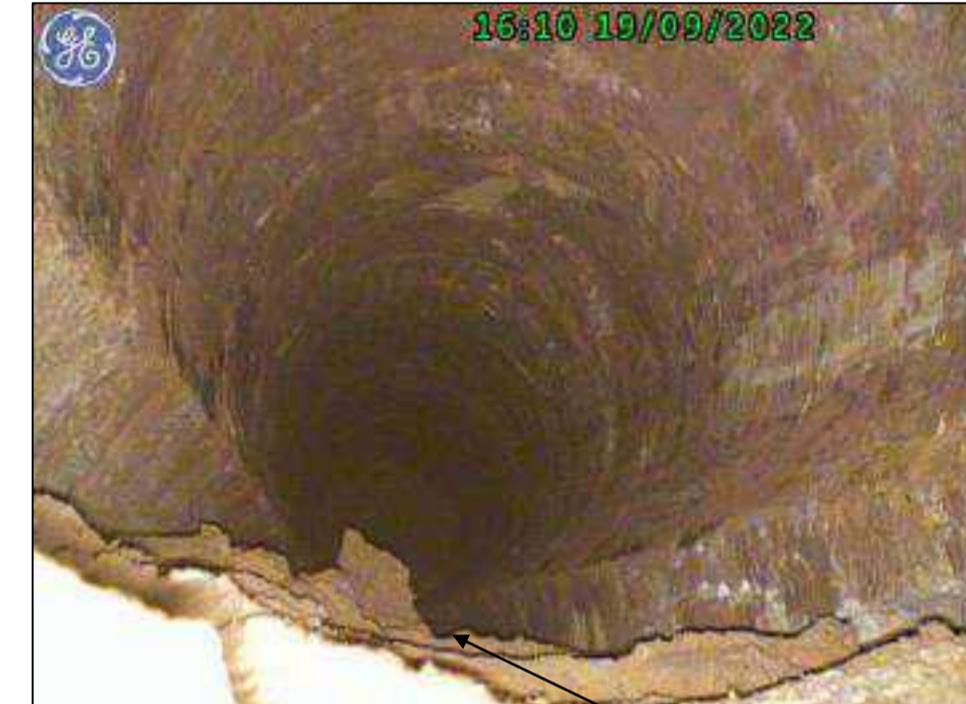
Foto 10 scattata a 90 cm dalla parete esterna

zona di disagregazione di materiale laterale dovuto al carotaggio

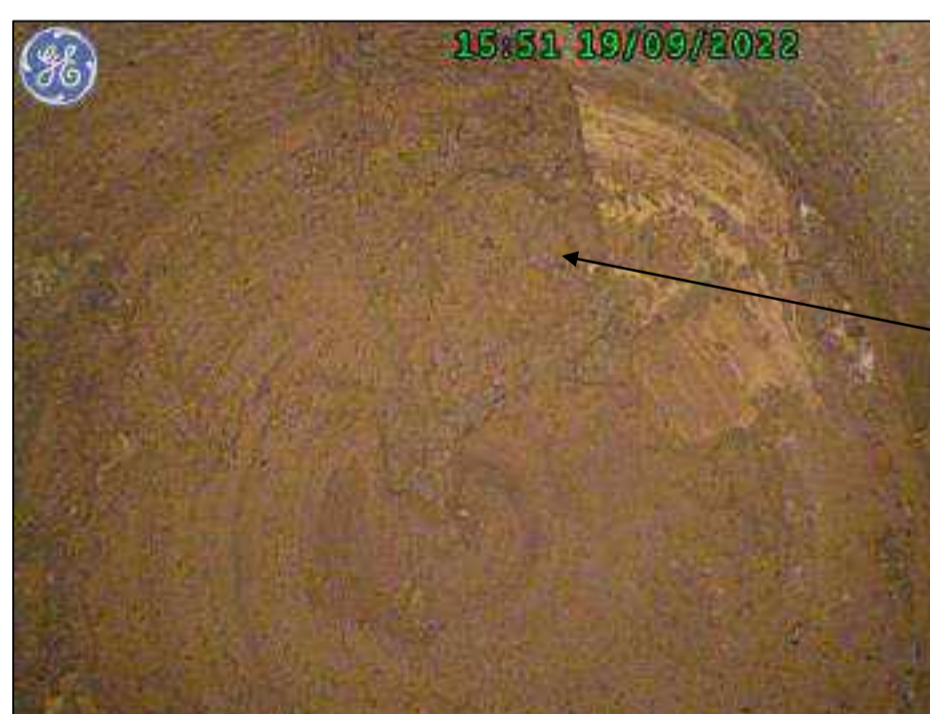
Foto 24 scattata a 240 cm dalla parete esterna

zona umida

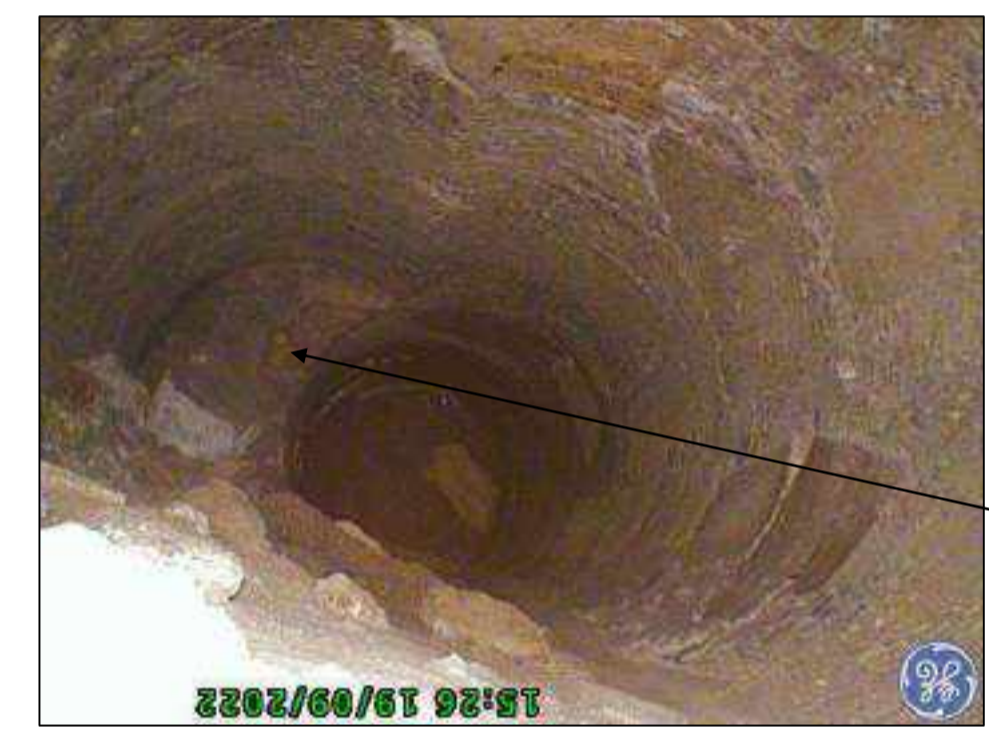
Foto 12 scattata a 110 cm dalla parete esterna

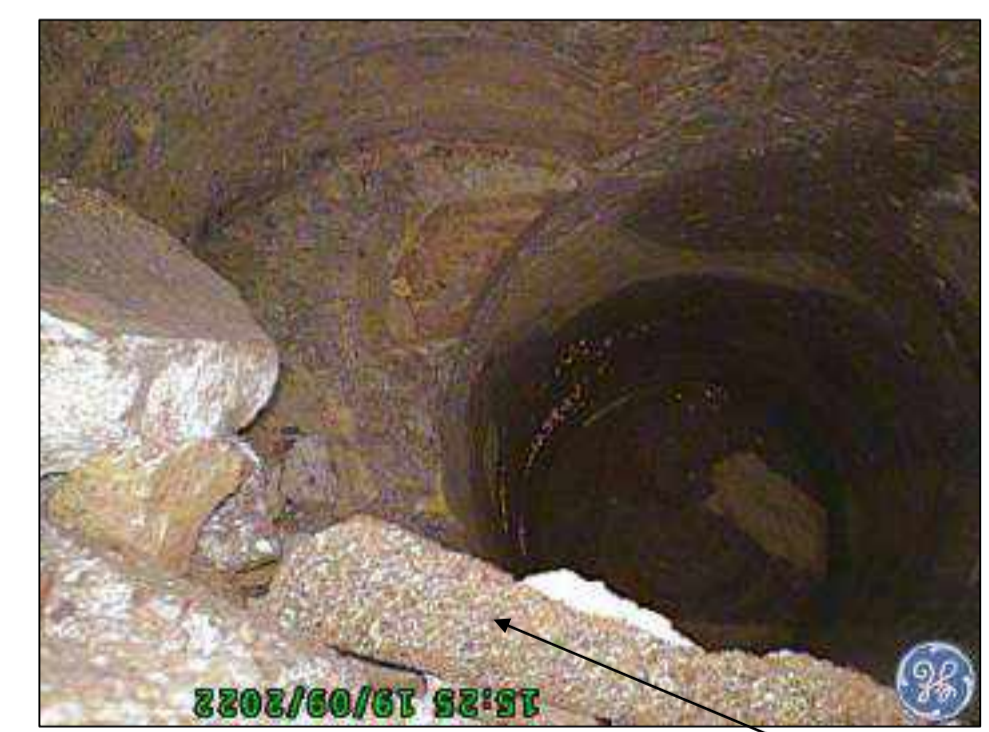
Foto 16 scattata a 150 cm dalla parete esterna
Assenza di malta, zona di disgregazione

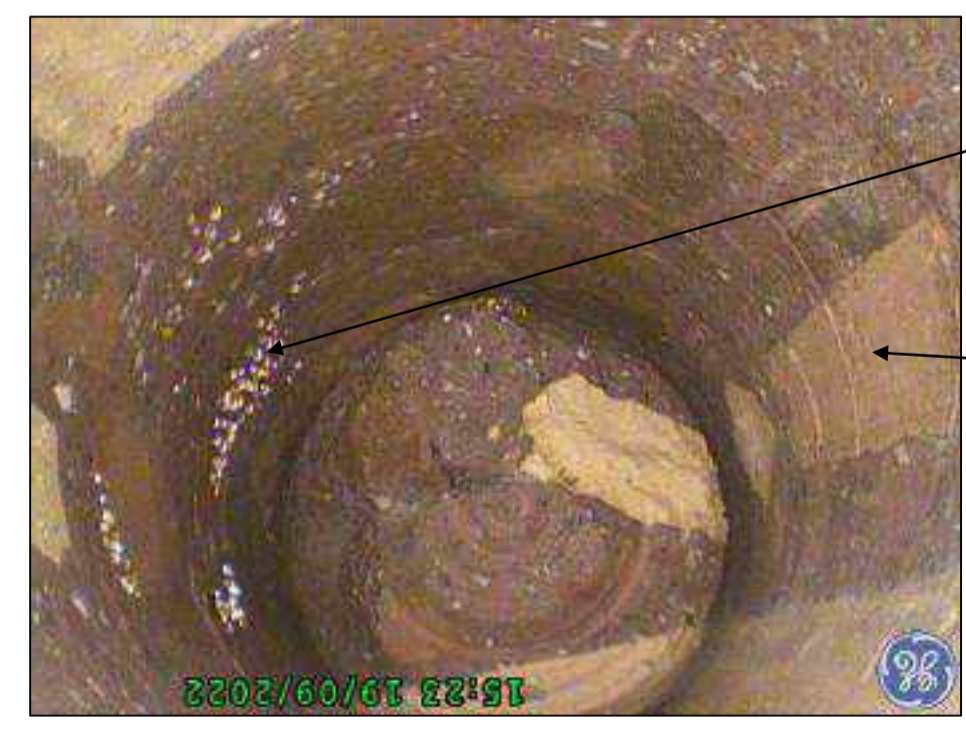
Foto 20 scattata a 180 cm dalla parete esterna

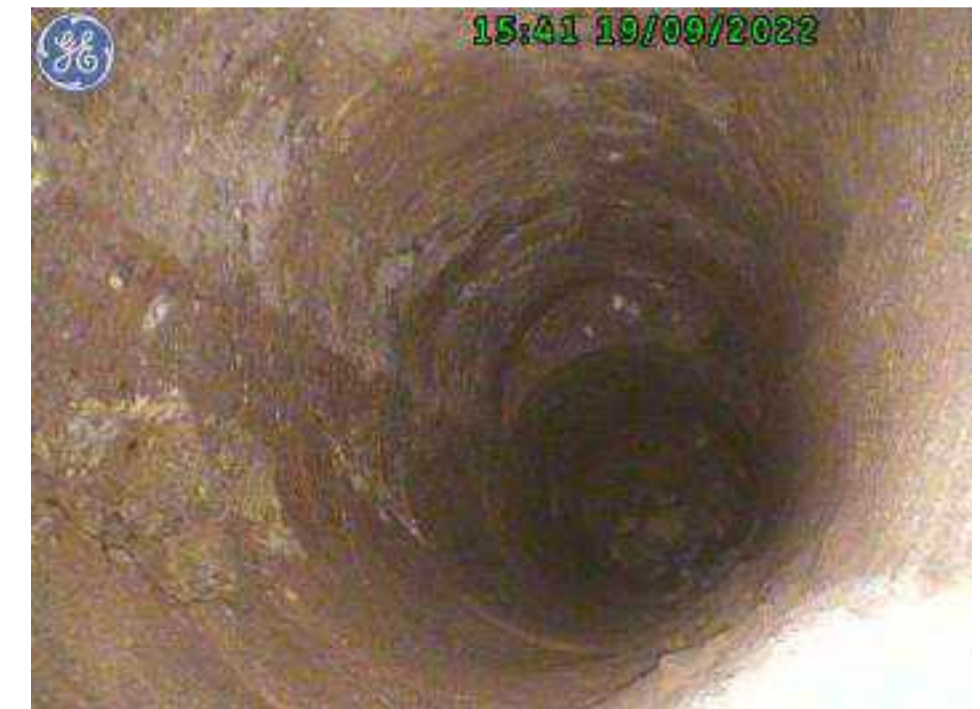
Foto 16 scattata a 150 cm dalla parete esterna
Limite foro precedente

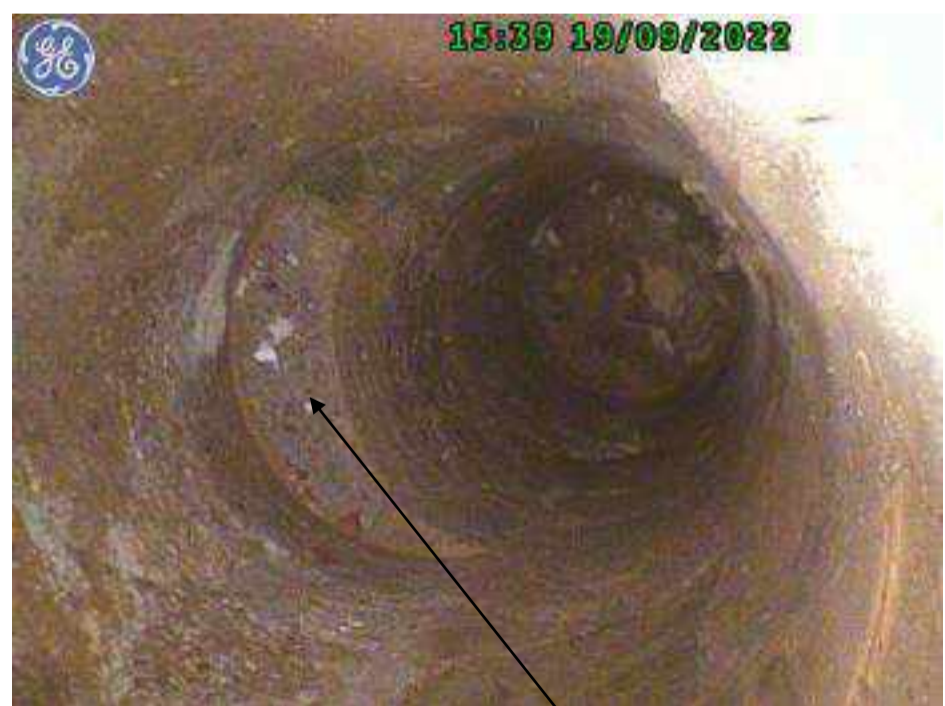
Foto 20 scattata a 190 cm dalla parete esterna
laterizio

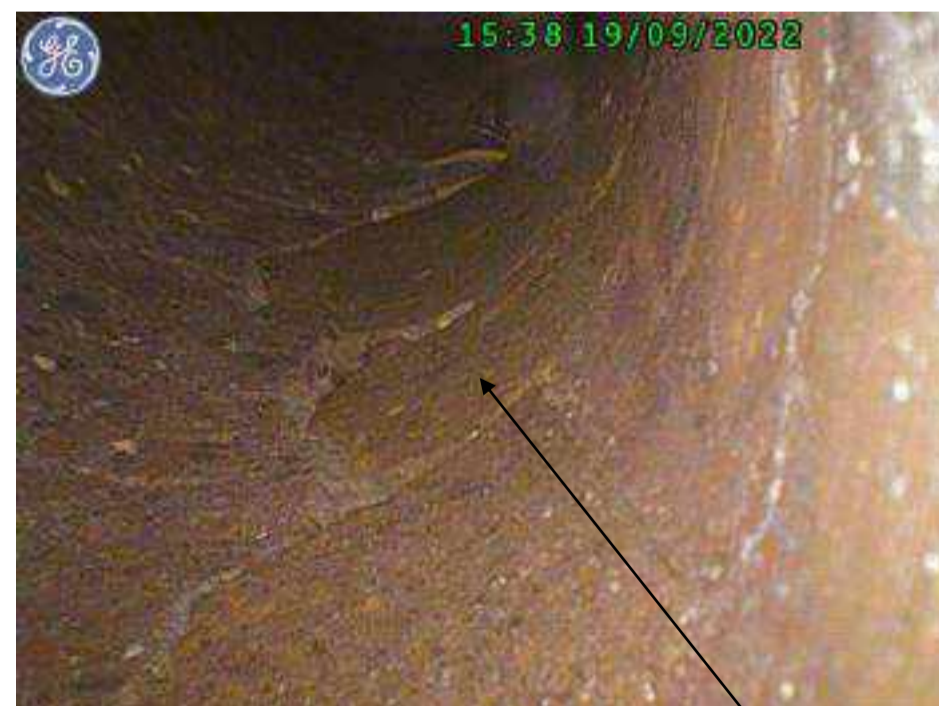
Foto 21 scattata a 200 cm dalla parete esterna
laterizio

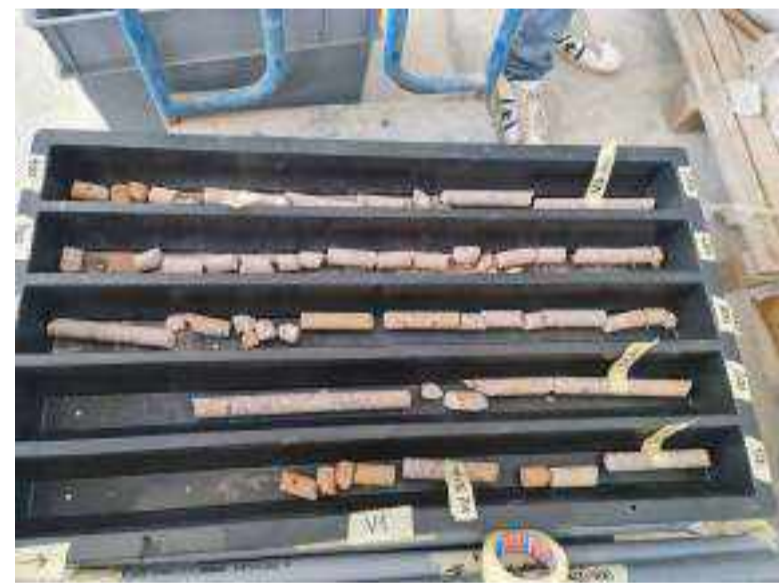
Campioni prelevati dal microcarotaggio sottoposti a prove di schiacciamento

Note:
 - L'Opus caementicium in questo foro appare omogeneo e formato da malta e aggregati (tuffelli/laterizi).
 - Le discontinuità (micro cavità) si trovano nel limite tra aggregato e malta.
 - La zona maggiormente interessata dalle discontinuità è quella compresa tra 200cm e 300cm. Tale zona potrebbe avere correlazione con la fuoriuscita di acqua durante il carotaggio, vedi foto di tavola 10 dell'allegato "Elaborato di sintesi 3D1_Codice prova C Carotaggi_C1_C2_C3_C4_e Microcarotaggi V1_V2".
 - Il materiale costituente la muratura da 360cm a 420cm si è in parte disciolto durante l'esecuzione del carotaggio. Quest'ultimo è l'unico punto rispetto ai due microcarotaggi, per cui potrebbe evidenziare una variazione di stato di conservazione.

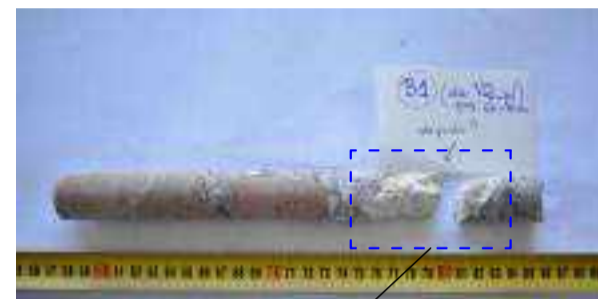
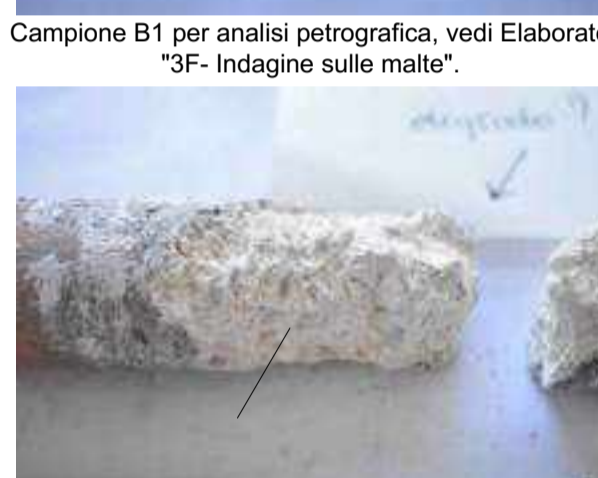
Campioni per prove di laboratorio

Campione B1 prelevato corrispondenza di una porzione con possibile presenza di malta degradata.

- L'Opus caementicium in questo foro appare omogeneo e formato da malta e aggregati (tufelli/laterizi).
- Le discontinuità (micro cavità) si trovano nel limite tra aggregato e malta.
- E' stato prelevato il campione denominato B1 (compreso tra 60 e 80cm di profondità) per essere sottoposto a prove petrografiche di laboratorio. Il campione è stato prelevato in corrispondenza di una zona con possibile malta degradata.

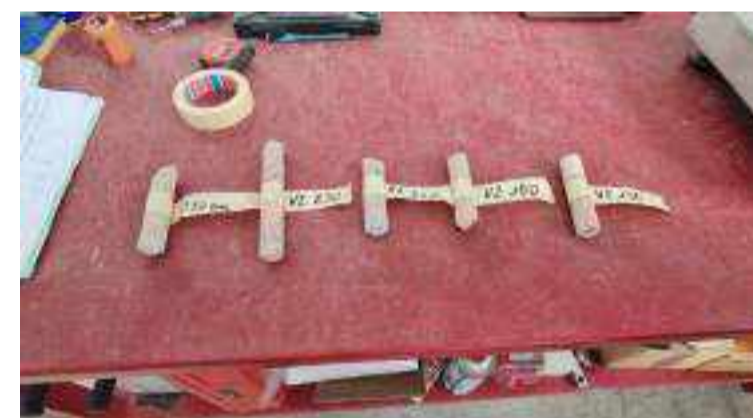
Campioni prelevati dal microcarotaggio sottoposti a prove di schiacciamento

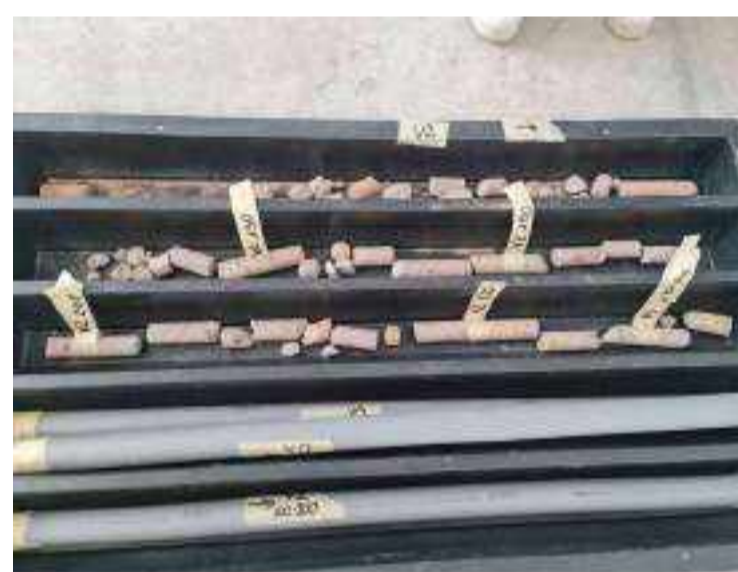
Campioni prelevati dal microcarotaggio sottoposti a prove di schiacciamento

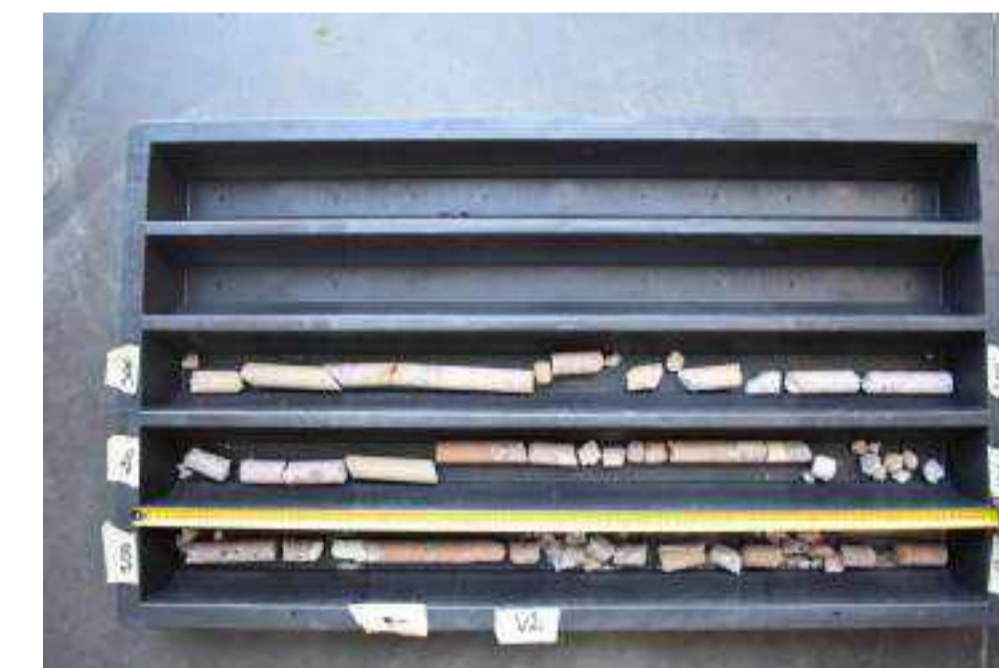
Foto del microcarotaggio V2 scattata in laboratorio

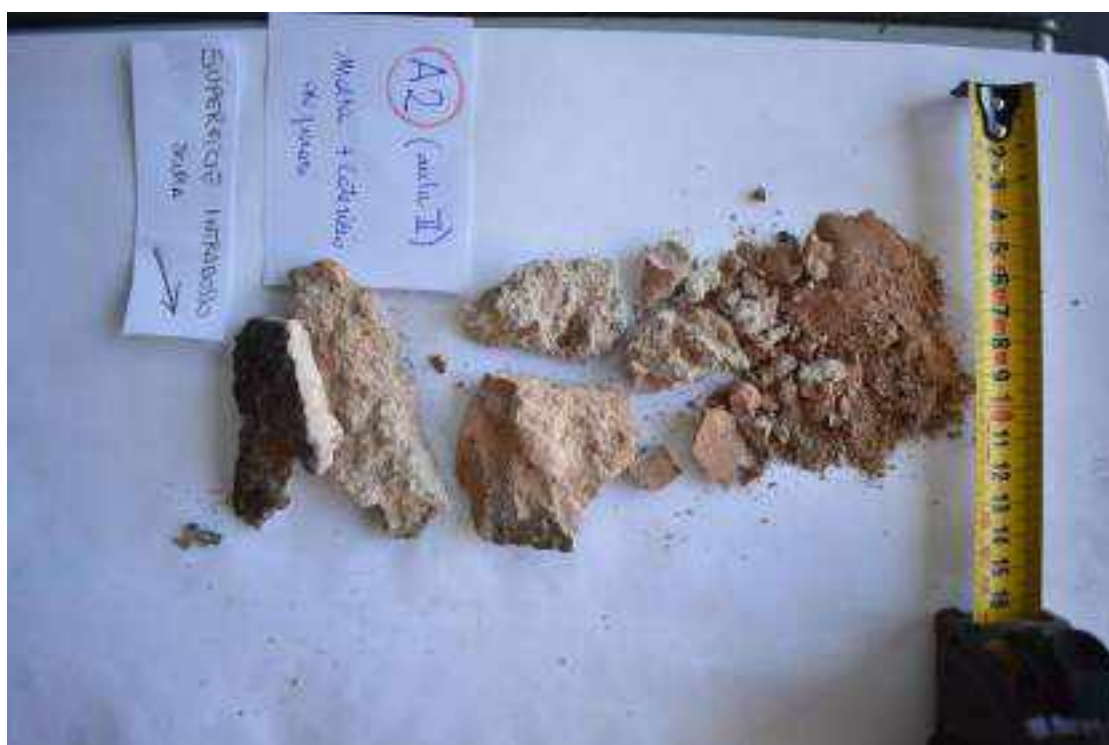
Campione A2 – volta Aula II
