Nel progetto in oggetto, l'indagine Georadar è stata realizzata su 3 tipologie di strutture: a terra, su pilastri e sulle volte.

Tutti i dati acquisiti sono stati elaborati e organizzati nell'Elaborato grafico 3A_Codice prova G_Indagine Georadar .

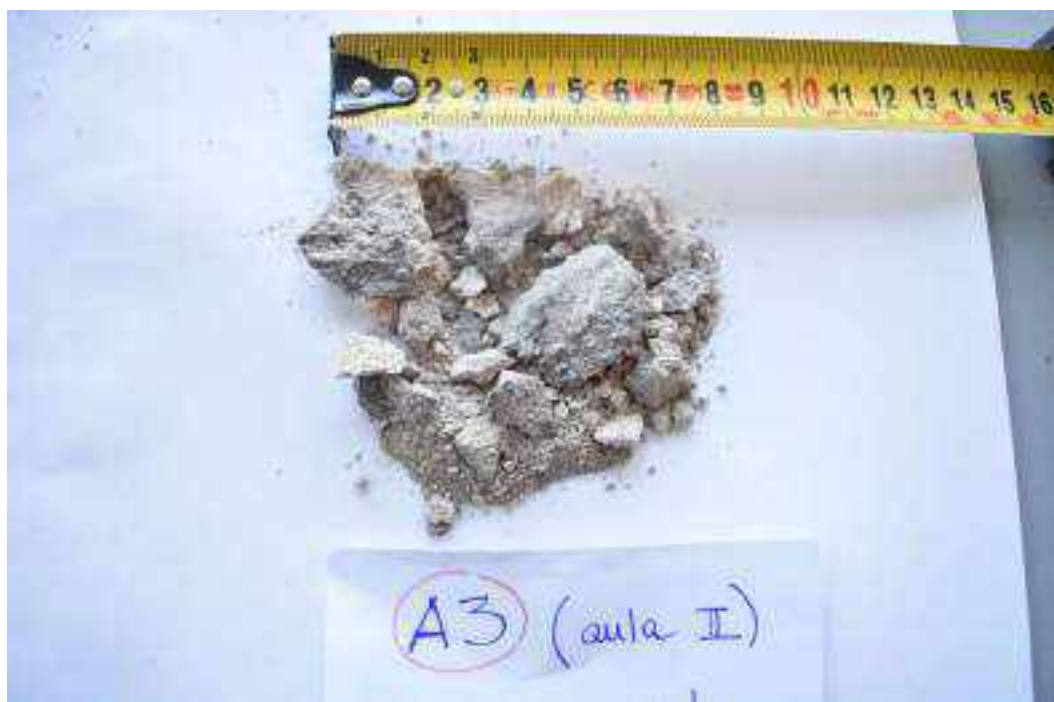
Campione A3 –volta Aula II

Lo studio della sezione lucida e della sezione sottile (si vedano le foto 4÷6) ha evidenziato come l'impasto che costituisce la malta sia del tutto **simile a** quello descritto per il **campione A2**, a cui si rimanda. La differenza che si è notata riguarda il fatto che nel frammento A3 si riconosce la presenza di grumi di legante non ben amalgamato con il resto dell'impasto: questi particolari componenti (noti in letteratura come "lumps") sono la testimonianza di una non accurata preparazione dell'impasto stesso. Questi frammenti macroscopicamente appaiono come biancastri e con un aspetto incoerente: la presenza di questi grumi è legata ad un processo tecnologico tradizionale di produzione della calce, che prevede lo spegnimento delle zolle di calce viva all'interno di una vasca da cui la pasta bianca che si forma (grassello) viene fatta colare attraverso una grata che trattiene gli incotti più grossi per arrivare in una fossa/recipiente dove avviene la stagionatura. Grumi di legante non amalgamato nell'impasto possono indicare una carbonatazione precoce di parte del grassello ma anche eterogeneità presenti all'interno della pietra da calce stessa con tempi di idratazione differenziati.

Nel frammento analizzato del campione A3, questi grumi hanno dimensioni che possono raggiungere 1 cm: sono nella quasi totalità interessati da fessurazioni da ritiro (si veda la foto 5), fatto questo che aumenta la porosità dell'impasto. Ciò può influire negativamente sulla coesione e tenuta complessiva del materiale: nel caso specifico il frammento è interessato da una rete abbastanza diffusa di fessure nella matrice, ed il campione ha subito una riduzione della sua originale compattezza.

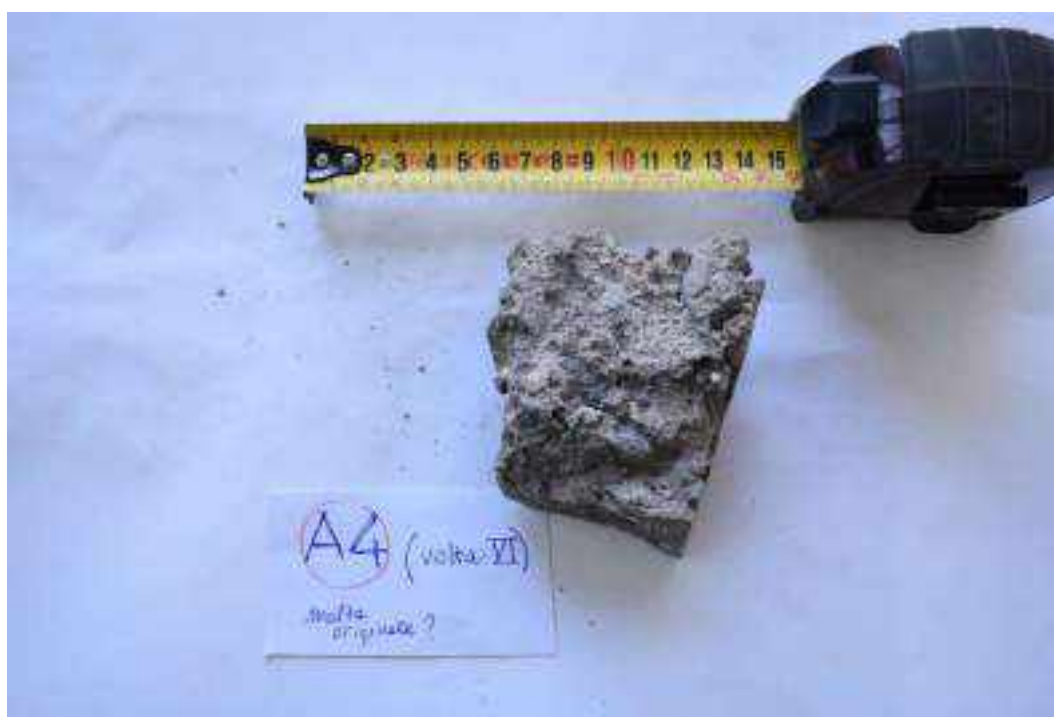
Campione A4 –volta Aula VI

La sezione lucida (vedi foto 10) mostra come l'impasto sia costituito da un insieme omogeneo di una matrice granulometricamente fine, che costituisce il legante fondamentale, e di granuli eterometrici distribuiti al suo interno. Lo studio della sezione sottile (si vedano le foto 11 e 12) ha permesso di individuare la natura delle diverse componenti e le caratteristiche tessiturali dell'impasto.

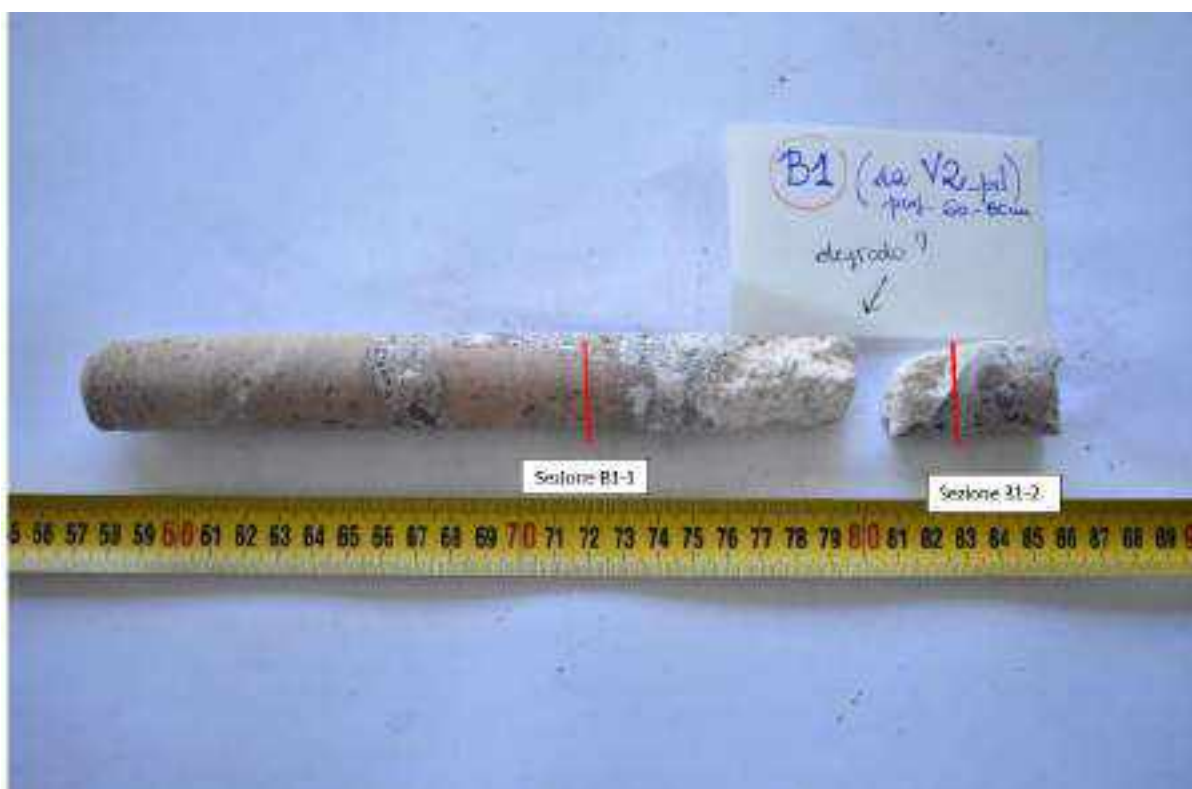
- B1 del microcarotaggio V2 suddiviso in due sotto campioni distinti:
 - o B1-1 sulla parte di campione non alterato.
 - o B1-2 sulla parte di campione alterato (colore bianco).
- M3 del carotaggio C3;
- M5 del carotaggio C2;
- M6 del carotaggio C1;
- M7 del carotaggio C1;

Campione B1 – microcarotaggio V2 – profondità 60÷80 cm da cui sono stati ottenuti due campioni B1-1 e B1-2

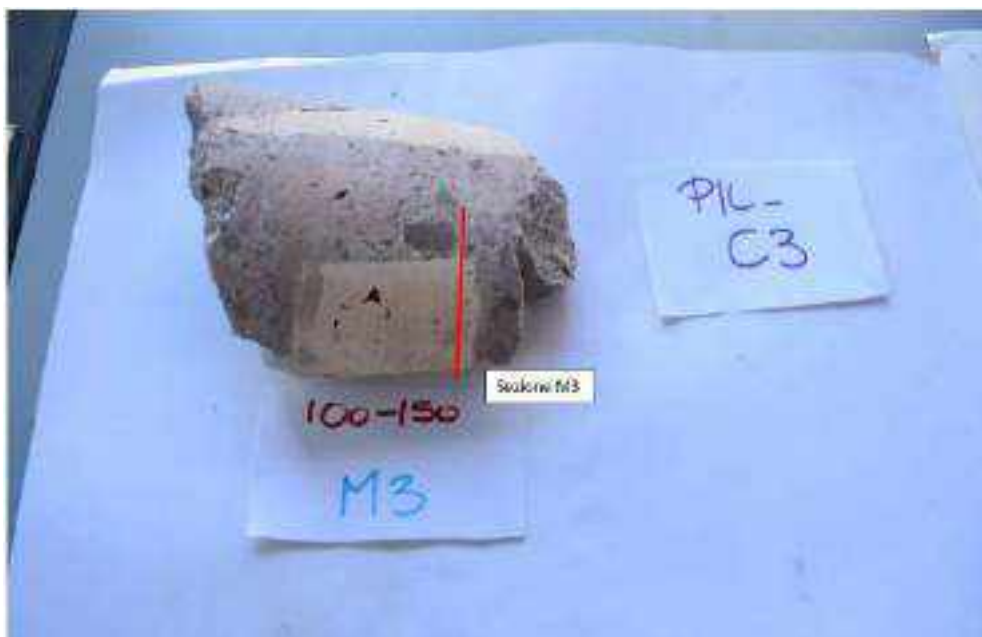
Campione M3 – carotaggio C3 – profondità 100÷150 cm

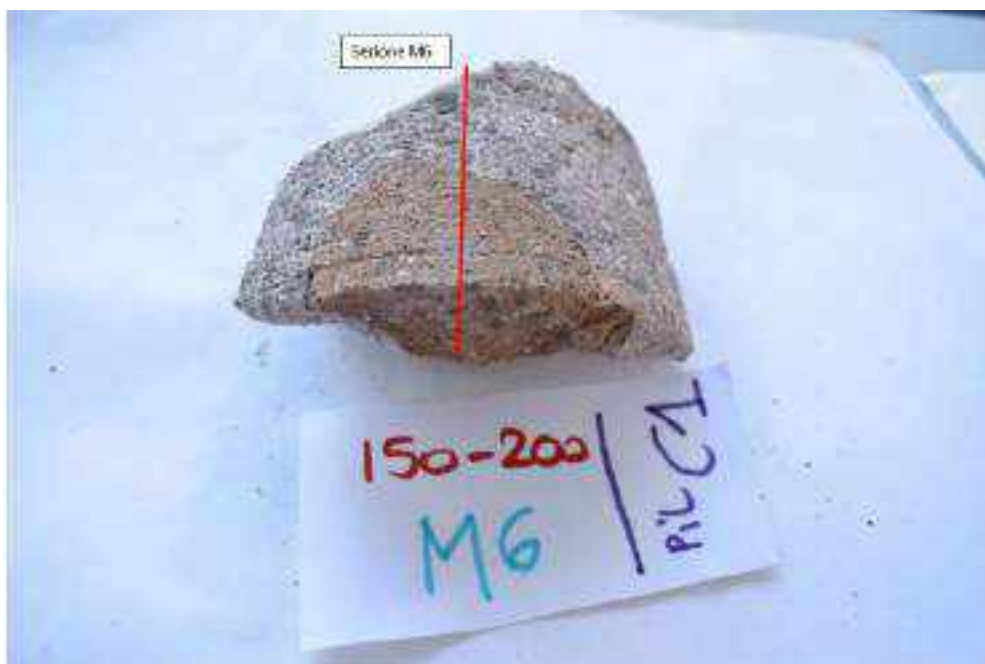
Campione M6 – carotaggio C1 – profondità 150÷200 cm

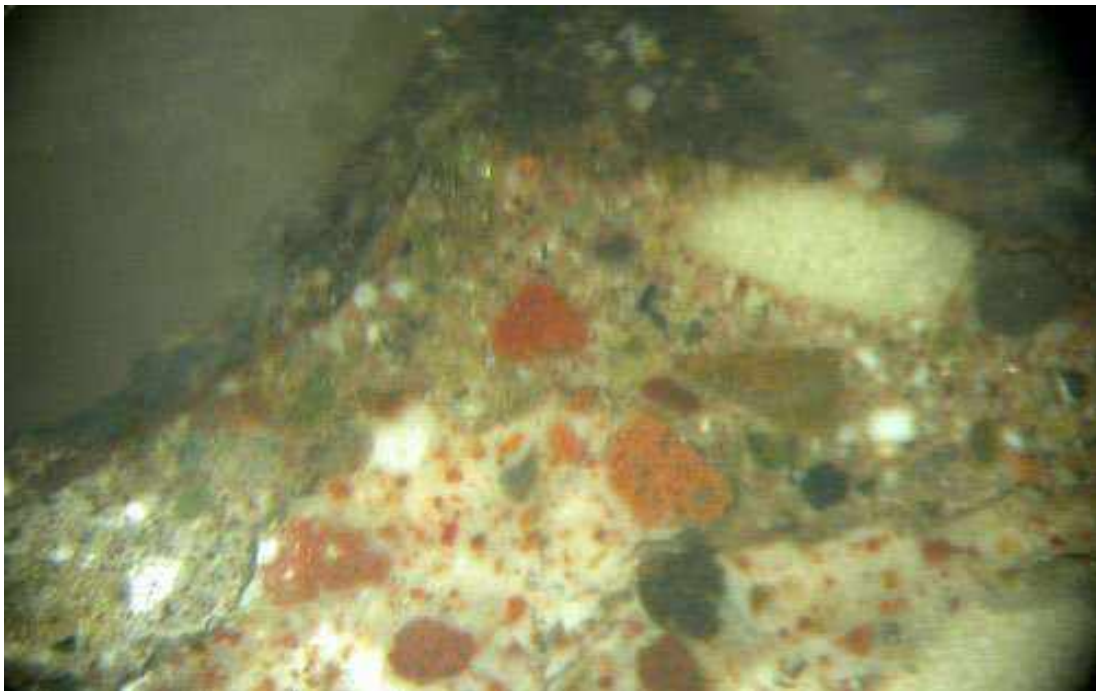
Foto7 – campione A3 – strato superficiale – sezione lucida – luce riflessa – 20 x

Questo strato si rinviene in tracce (si vedano le foto 7, 8 e 9) ed assume uno spessore che non supera i 2,5 mm: si tratta probabilmente di un intonachino steso sopra la malta della volta, ma non si è in grado di stabilire se questa scelta risulti coeva alla costruzione del fabbricato o se si tratti di un intervento successivo, anche di molto, eseguito in occasione di lavori di restauro o di semplice ripresa/sistemazione di porzioni degradate della malta sottostante.

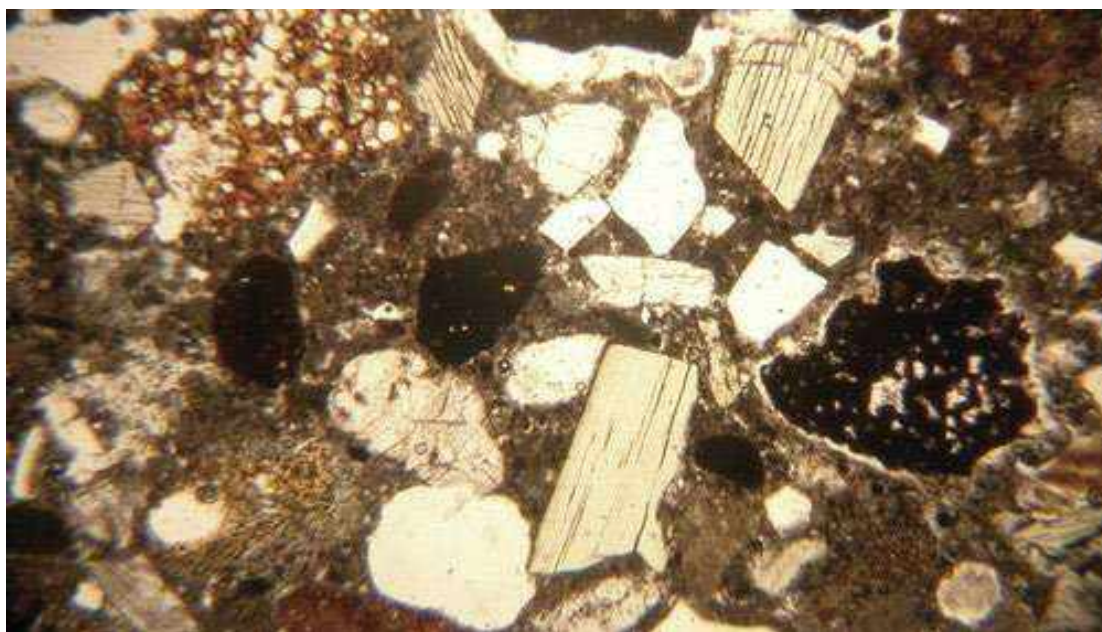
Foto8 – campione A3 – strato superficiale – sezione sottile – luce trasmessa – nicol// - 35 x

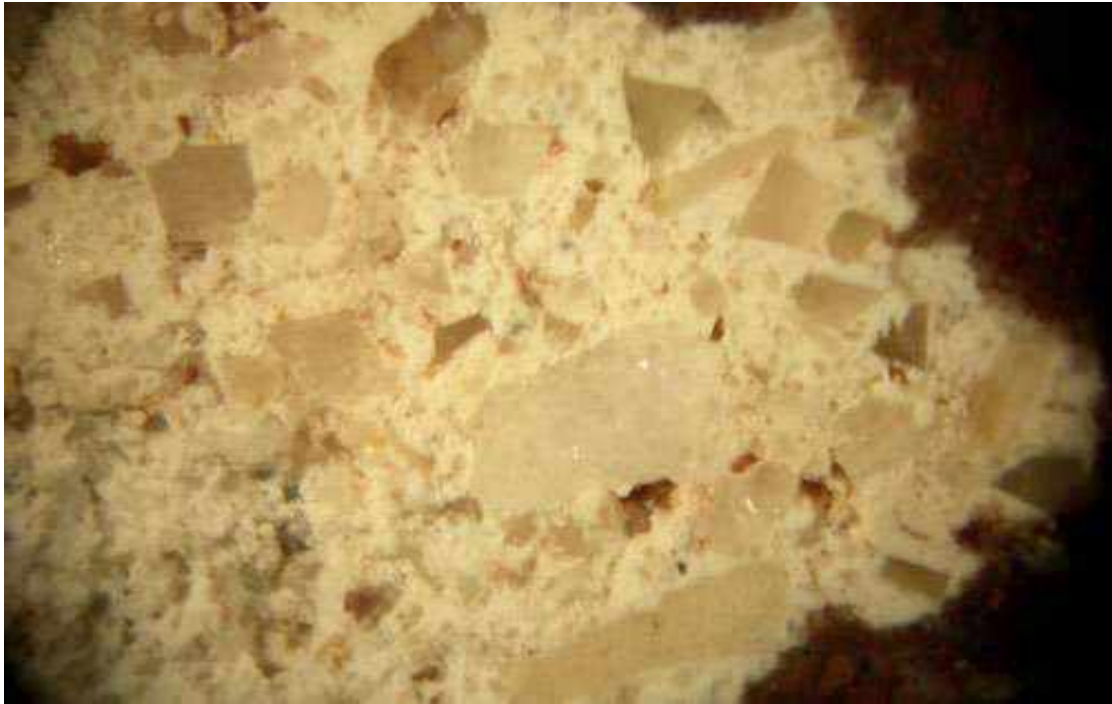
Foto22 – campione B1-2 – aggregato – sezione lucida – luce riflessa – 10 x

La sezione lucida (vedi foto 22) mostra come l'aggregato sia rappresentato da un **frammento di una malta antica riutilizzata**. Lo studio della sezione sottile (si vedano le foto 23 e 24) ha permesso di individuare la natura delle diverse componenti e le caratteristiche tessiturali dell'impasto.

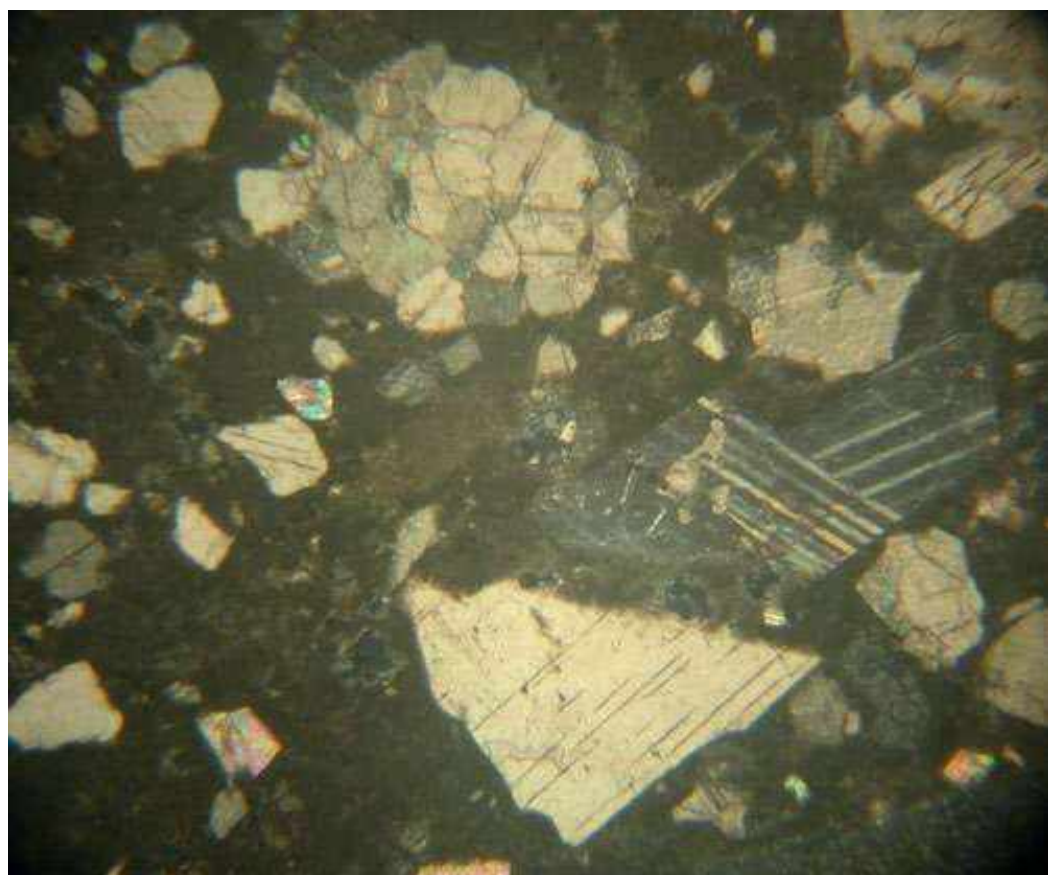
Foto24 – campione B1-2 – aggregato – sezione sottile – luce trasmessa – nicol+ - 35 x

Il frammento di malta, considerato come aggregato, si presenta con un particolare colore bianco, piuttosto omogeneo: dal punto di vista della coesione, invece, appare in un avanzato grado di alterazione che si esplicita con un'estrema facilità nella sua disgregazione anche con una semplice pressione manuale.

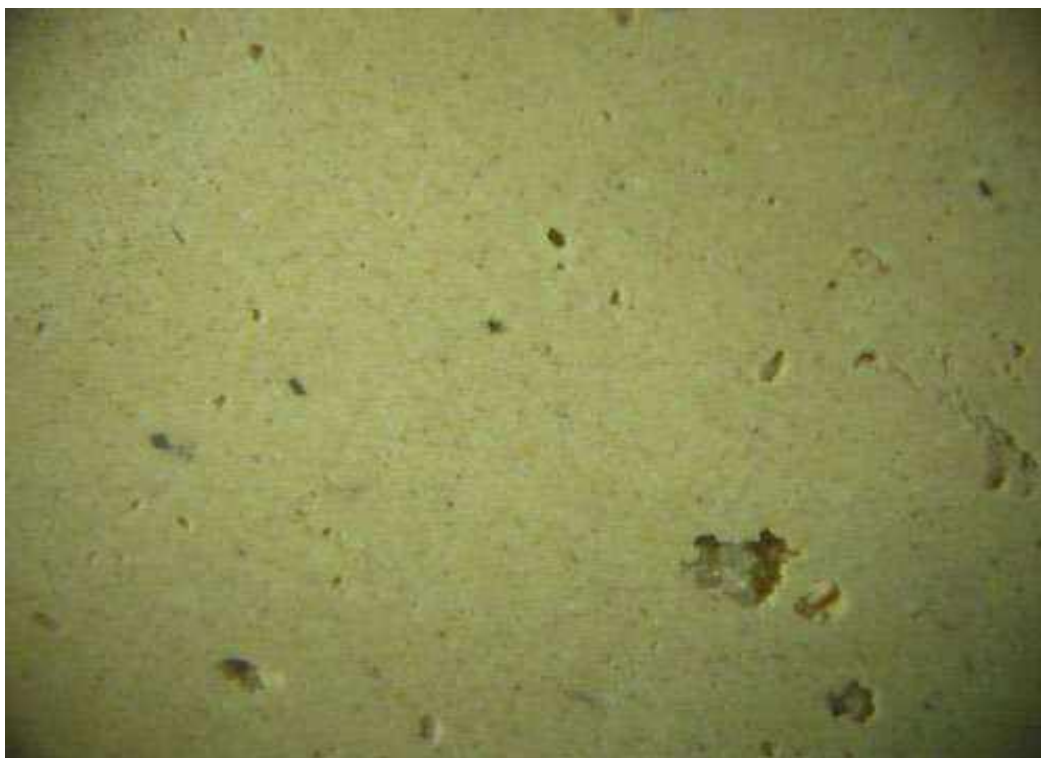
Foto28 – campione M3 – aggregato – sezione lucida – luce riflessa – 10 x

La sezione lucida (vedi foto 28) mostra come l'aggregato sia rappresentato da un **frammento di laterizio**. Lo studio della sezione sottile (si vedano le foto 29 e 30) ha permesso di individuare la natura delle diverse componenti e le caratteristiche tessiturali dell'impasto.

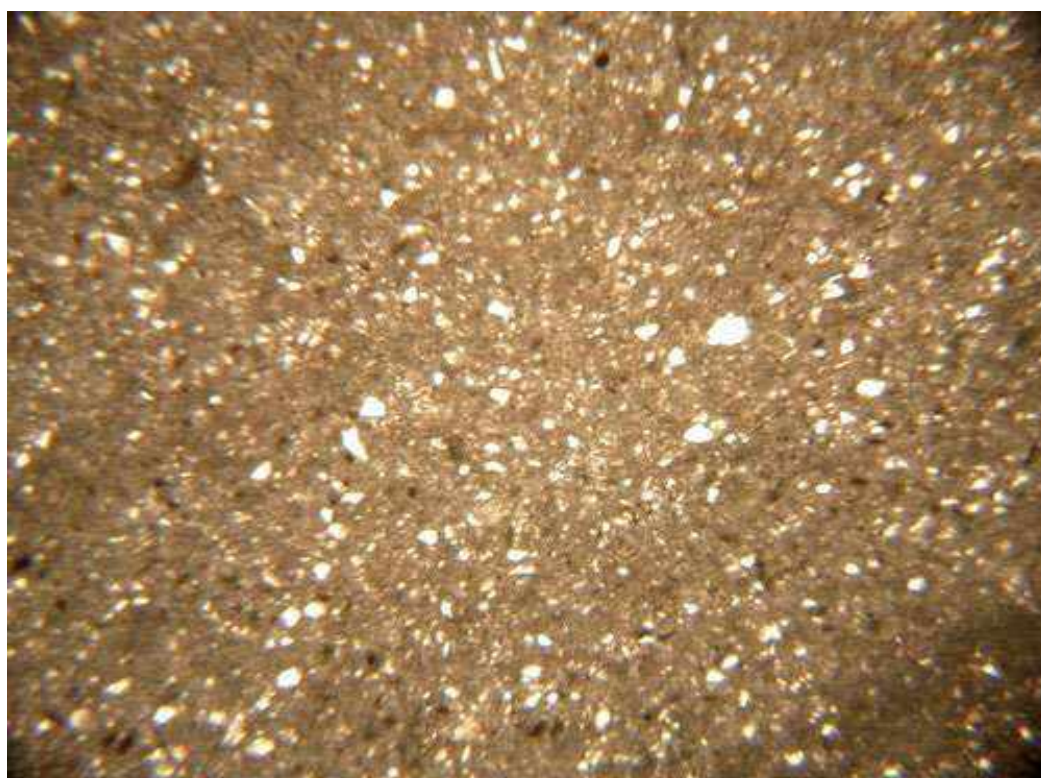
Foto29 – campione M3 – aggregato – sezione sottile – luce trasmessa – nicol// - 35 x

L'impasto che costituisce il laterizio si presenta omogeneo, costituito da una matrice fine e da un aggregato anch'esso fine, uniformemente distribuito al suo interno.

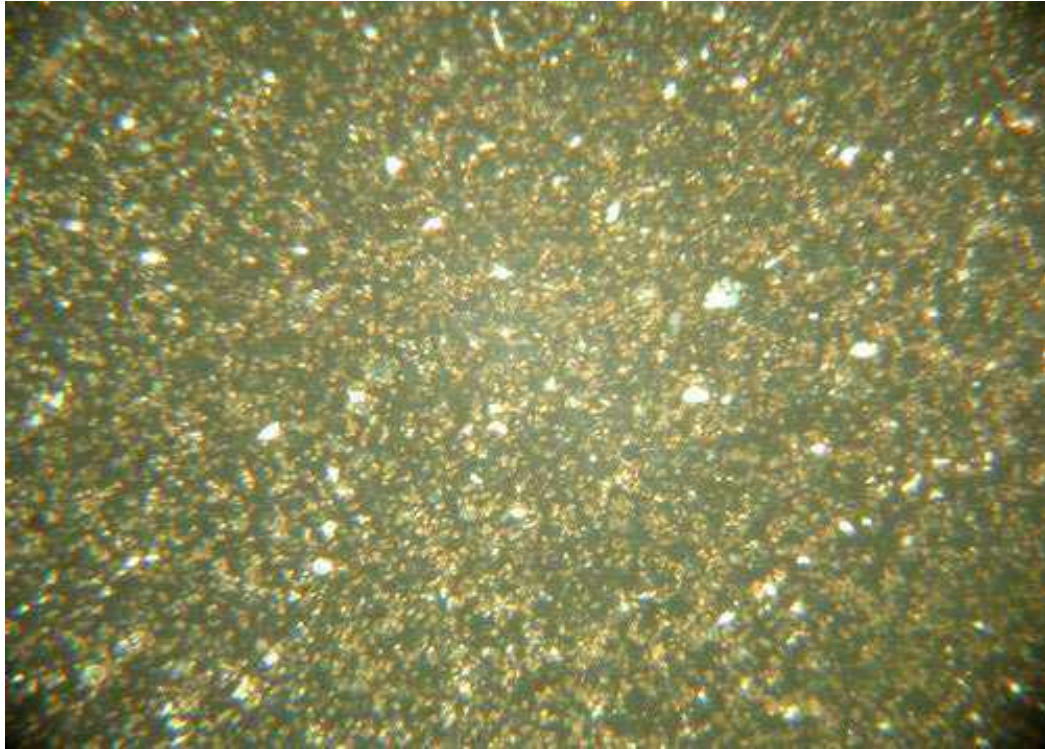
Foto30 – campione M3 – aggregato – sezione sottile – luce trasmessa – nicol+ - 35 x

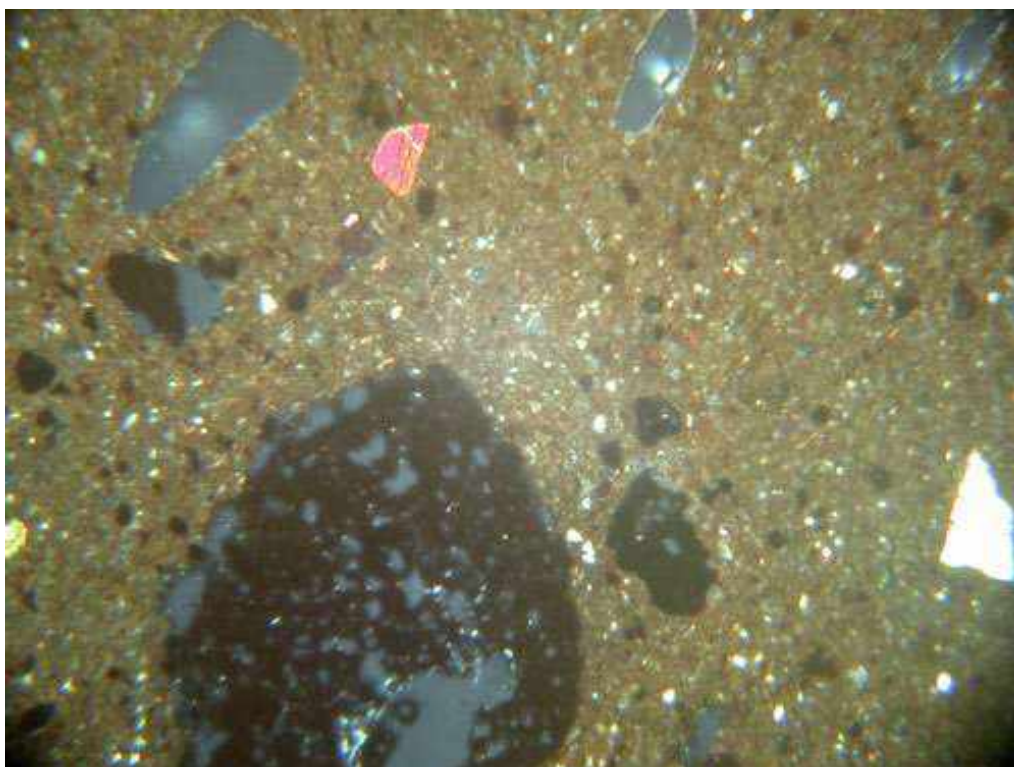
La sezione lucida (vedi foto 46) mostra come l'aggregato sia rappresentato da un **frammento di laterizio**. Lo studio della sezione sottile (si vedano le foto 47 e 48) ha permesso di individuare la natura delle diverse componenti e le caratteristiche tessiturali dell'impasto.

Foto48 – campione M7 – aggregato – sezione sottile – luce trasmessa – nicol+ - 35 x

L'impasto che costituisce il laterizio si presenta non particolarmente omogeneo, costituito da una matrice fine e da un aggregato non uniformemente distribuito al suo interno, eterogeneo anche per quanto riguarda la composizione e le dimensioni delle singole fasi.

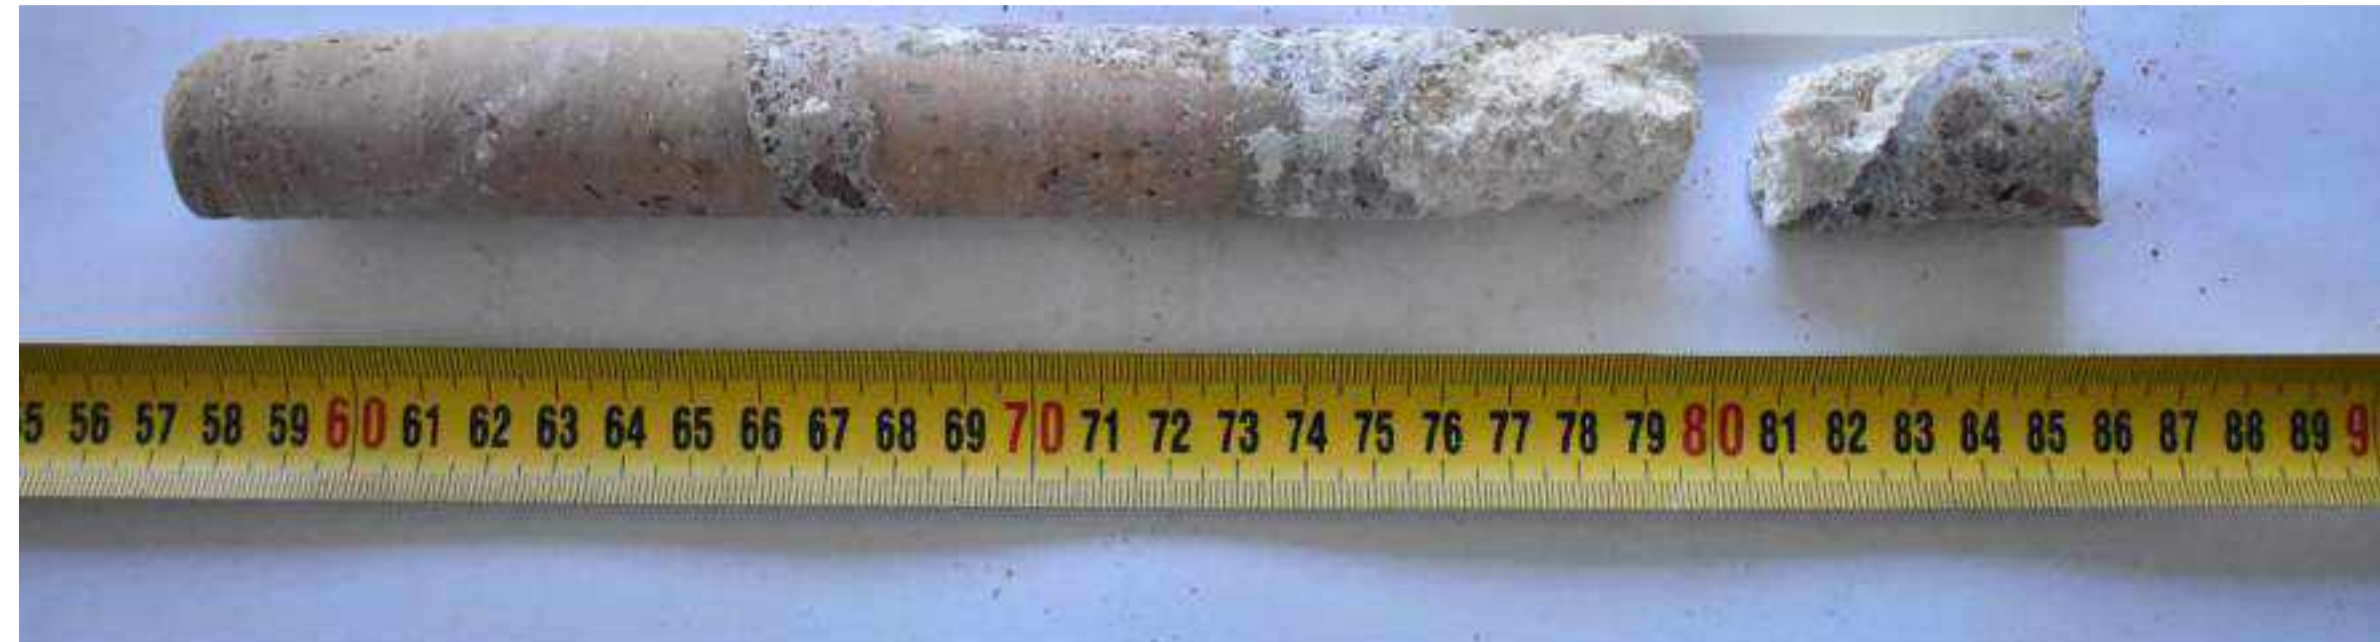
Campione B1

- ❖ Ubicato nel pilastro tra le Aule II e III
- ❖ Prelevato nel foro V2 tra 60 e 80 cm dall'inizio foro, le analisi petrografiche sono state eseguite in due punti dello stesso campione

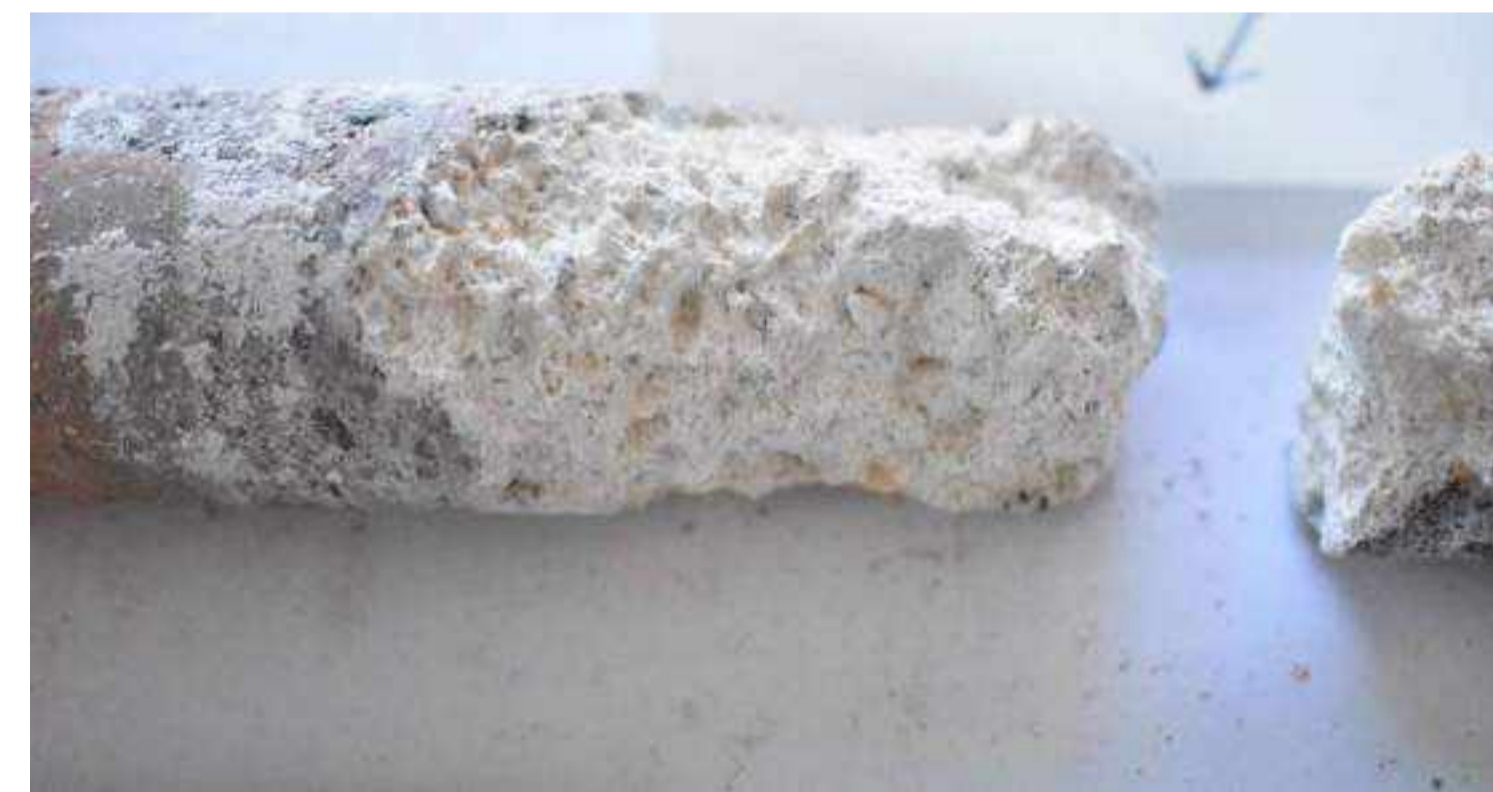
Particolare del campione B1

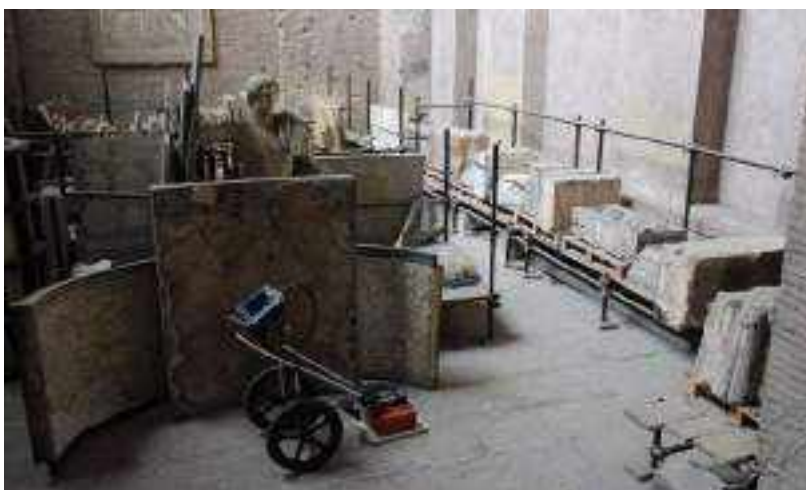
Il sistema Georadar (GPR) utilizza la riflessione delle onde elettromagnetiche per l'esplorazione degli strati superficiali nel mezzo oggetto di indagine. L'antenna emittente introduce nel volume da indagare impulsi di energia elettromagnetica di brevissima durata (nanosecondi). Quando questi impulsi incontrano un contatto tra materiali di diversa composizione, una parte dell'energia viene riflessa verso la superficie, dove viene captata tramite l'antenna ricevente, amplificata e registrata per essere visibile in tempo reale e successivamente analizzata. Nel caso dell'antenna utilizzata (v. Figura 2.1.1.1) la parte emittente e quella ricevente sono entrambe contenute nella stessa "scatola".

Figura 2.1.1.1. – Acquisizione con antenna radar da 400 MHz.

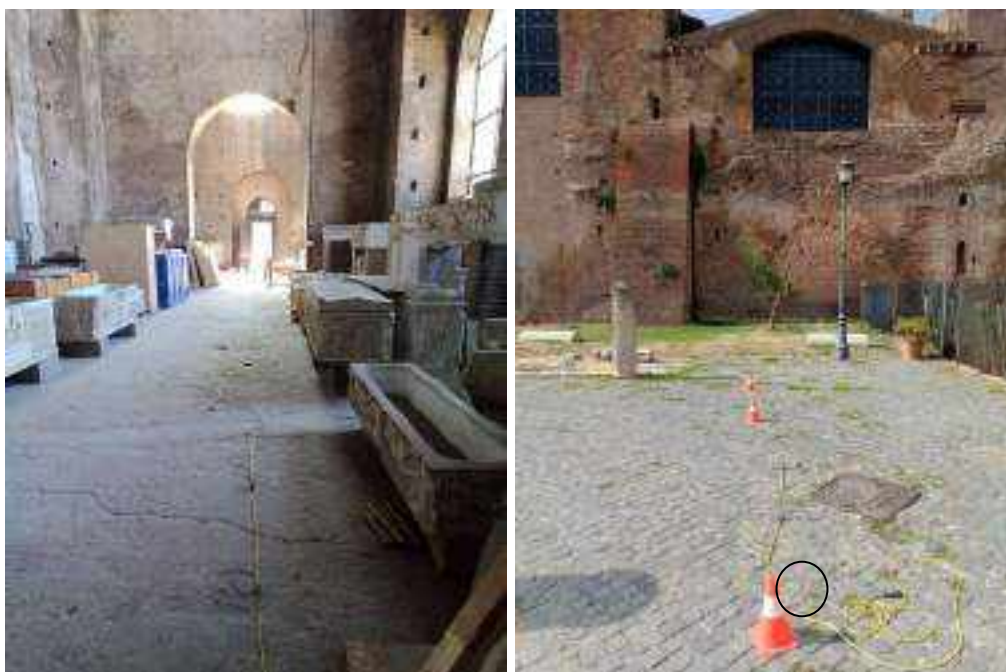
Nel caso in oggetto, per l'esecuzione delle indagini sono stati utilizzati opportuni cavi multiconduttori a 24 elettrodi assemblati tra loro secondo geometrie a 72 elettrodi (n.3 cavi) o a 96 elettrodi (n. 4 cavi). Nelle aree pavimentate interne alla struttura (v. Foto 2.2.1.1. a sinistra) sono stati utilizzati come elettrodi dei chiodi in acciaio del diametro 2 mm e di 4 cm di lunghezza, alloggiati previa realizzazione sulla pavimentazione di piccoli fori di diametro 3 o 4 mm.

Nelle aree esterne adibite a verde (v. Foto 2.1.1.1. a destra), ogni elettrodo (picchetto in acciaio inox di 25 cm di lunghezza e del diametro da 6 mm) è stato infisso nello strato superficiale per una profondità media di 10-15 cm dal piano campagna.

Figura 2.2.1.1.: Elettrodi, morsetti e cavi conduttori utilizzati per la realizzazione della tomografia elettrica 3D (a sinistra) e 2D (a destra) alle Terme di Diocleziano.

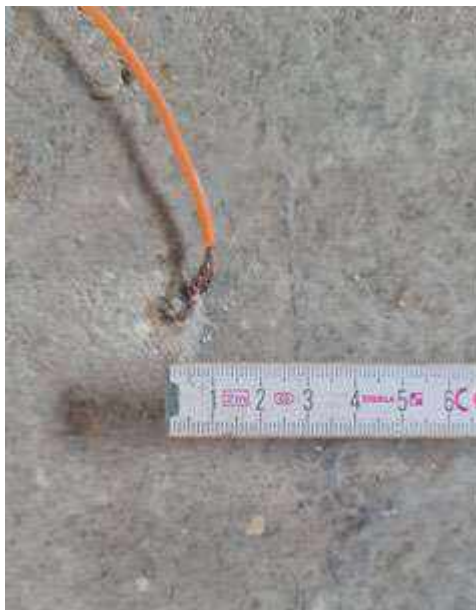
Figura 2.2.1.2.: Dettaglio della grandezza dei chiodi usati all'interno delle Aule

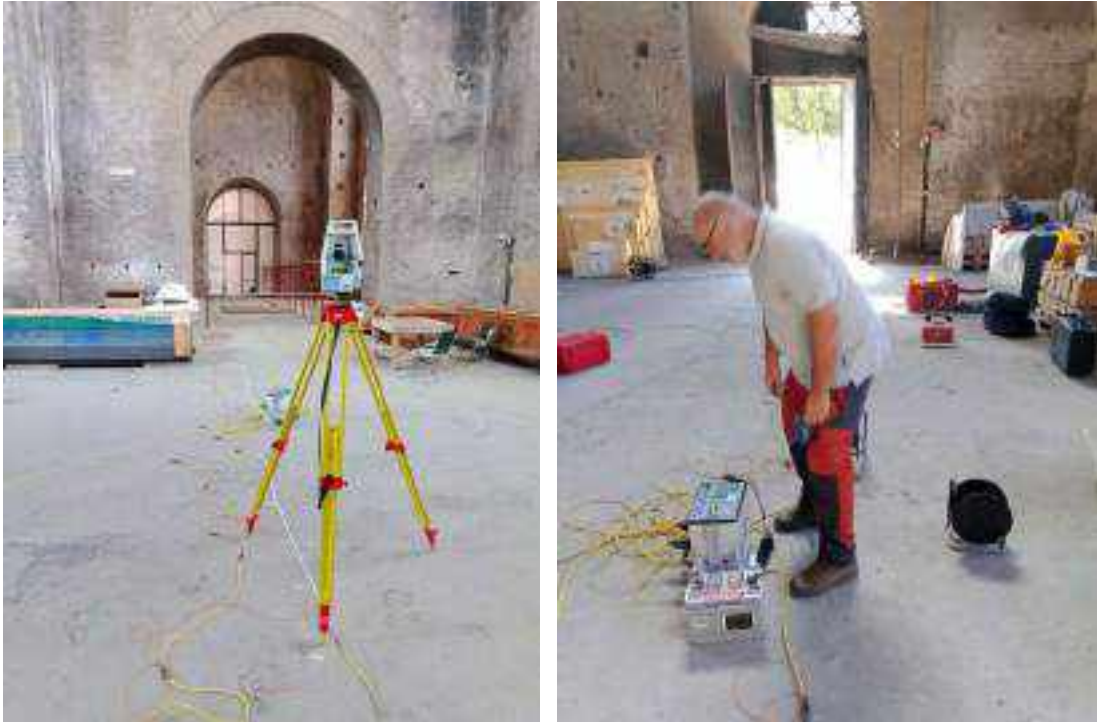
La strumentazione adottata (Syscal Pro switch 96 a commutazione concentrata, prodotto da IRIS Instruments, Francia), permette di eseguire misure di alta precisione, con correnti indotte fino ad oltre 2 Ampere, con automatica compensazione del potenziale spontaneo (caduta di tensione esistente tra due poli in assenza di trasmissione, e spesso fortemente variabile nel breve tempo).

Nella Foto 2.2.1.3., oltre al Resistivimetro digitale Syscal-Pro96, è visibile la stazione totale robotizzata Leica modello TS15 utilizzata per il rilievo degli elettrodi di misura impiegati nelle fasi di acquisizione dei dati di tomografia elettrica 2D e 3D.

Figura 2.2.1.3: Resistivimetro digitale Syscal-Pro96 e stazione totale TS15 in fase di acquisizione dati di tomografia elettrica 2D.

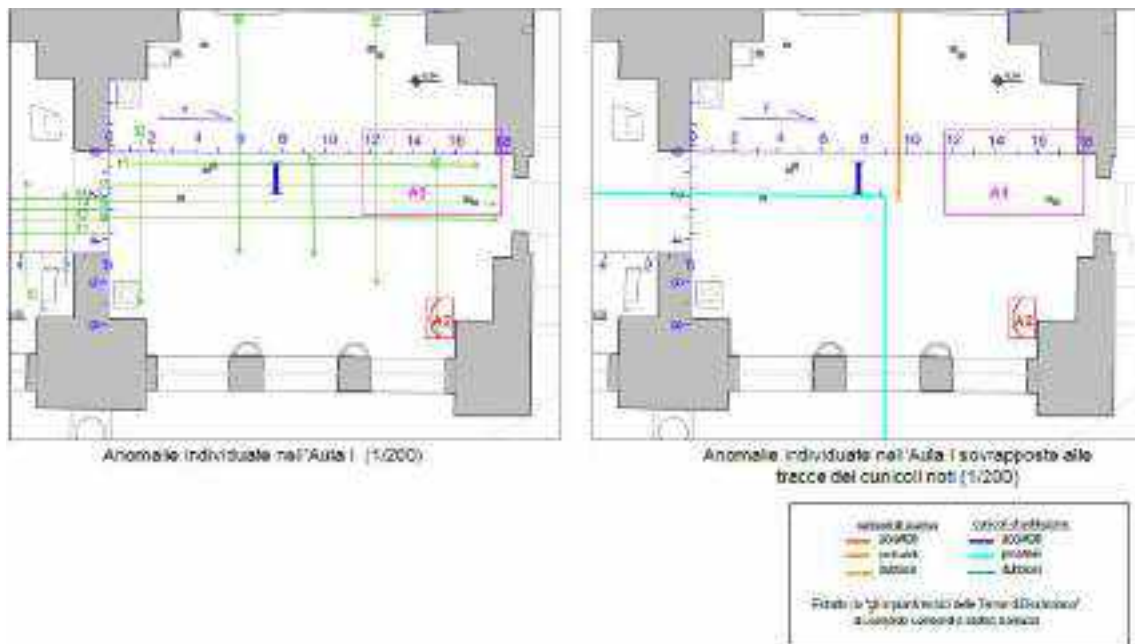
Nell'Aula I sono presenti due cunicoli, uno probabilmente di scarico (segnato in arancione) e uno di probabile adduzione (segnato in ciano). In corrispondenza di essi, sebbene siano state acquisite sezioni GPR sia longitudinali che ortogonali, non è stata individuata alcuna struttura. Salvo che l'area denominata A1 possa essere collegata ad una zona di proseguimento di uno dei due condotti e risultare riempita di terra e fango, oltre magari ad avere magari la volta crollata. Nella stessa posizione sono inoltre di interesse le anomalie della indagine ERT in seguito descritte.

Figura 4.2.9 – Planimetria dell'Aula I con sezioni GPR, anomalie di interesse e le tracce dei cunicoli noti.

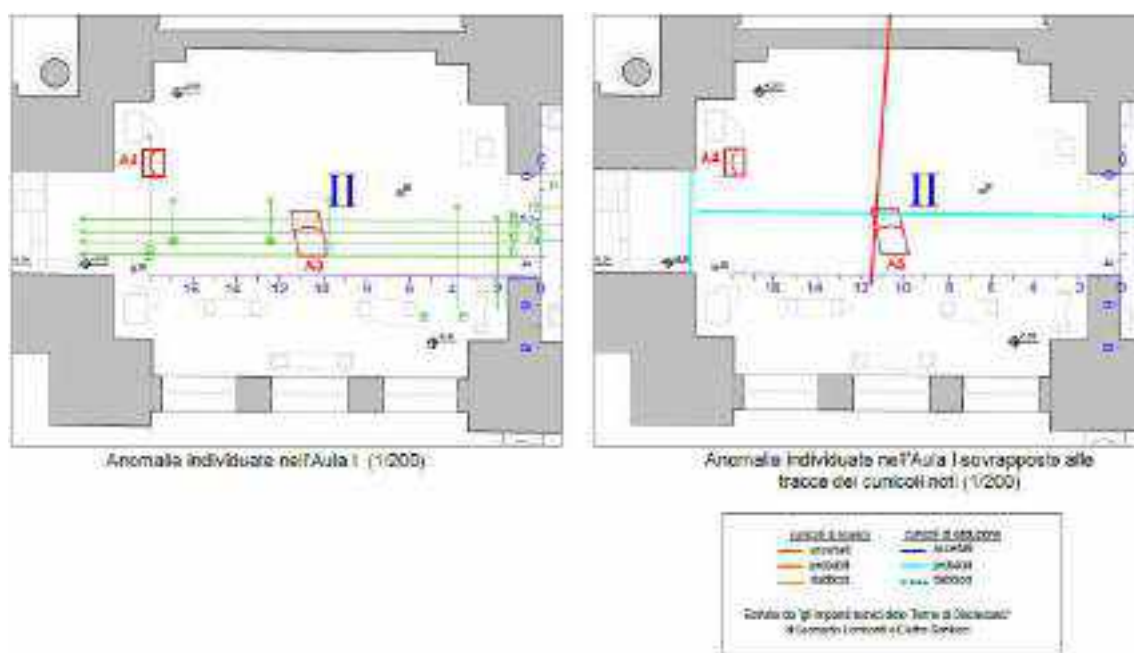
Figura 4.2.11 – Planimetria dell'Aula II con sezioni GPR e con sovrapposte le anomalie di interesse e le tracce dei cunicoli noti, in ciano e rosso.

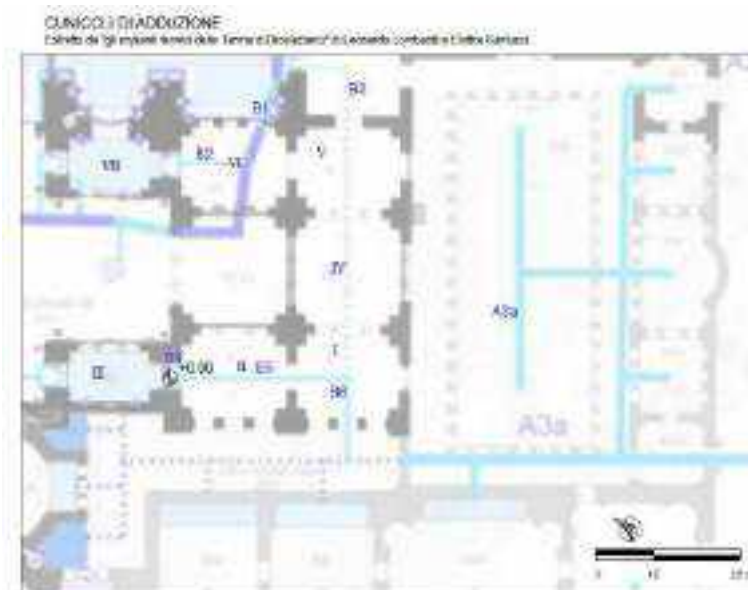
Le zone indicate con "A" corrispondono ai cunicoli già numerati dagli autori mentre i "B" sono cunicoli presenti nella mappa ma senza nome, che siano accertati o probabili. La successione dei "B" è quindi da noi creata e posizionata sullo stralcio di mappa riportata sia in tavola 2 che qui di seguito in figura 4.3.3 e di conseguenza sulle sezioni 2D per poter trasmettere al meglio la nostra interpretazione puntuale.

Figura 4.3.3 – Stralcio della mappa dei cunicoli di adduzione con la sovrapposizione dei nomi utilizzati per localizzare gli stessi nelle sezioni che li hanno intercettati

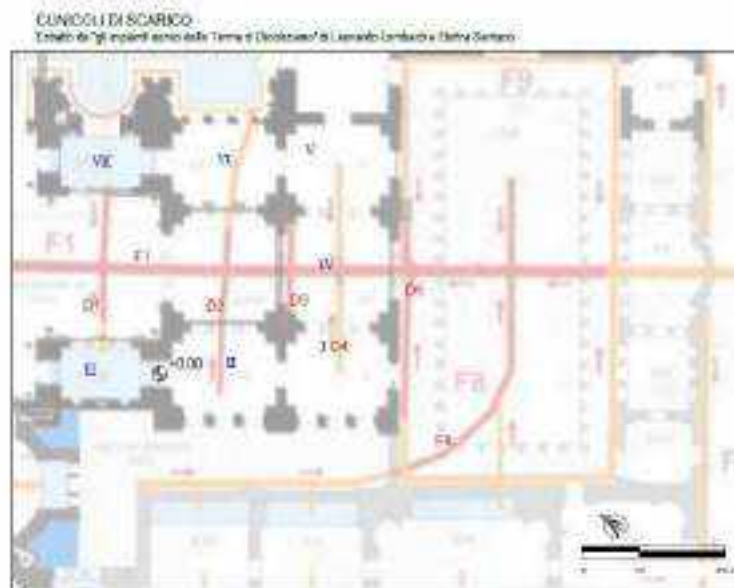
Con il rettangolo a tratto continuo di colore rosso sono indicati i cunicoli di scarico, sempre estratti dalle mappe presenti nello stesso testo citato più volte, con la distinzione tra F (cunicoli già numerati dagli autori) e D (cunicoli con numerazione da noi attribuita perché non nominati in alcun modo sulla mappa).

Figura 4.3.4 – Stralcio della mappa dei cunicoli di scarico con la sovrapposizione dei nomi utilizzati per localizzare gli stessi nelle sezioni che li hanno intercettati. F1 è il cunicolo di principale rilevanza per dimensione e per lunghezza di sviluppo verificata in modo diretto dagli autori Lombardi e Santucci (230m).

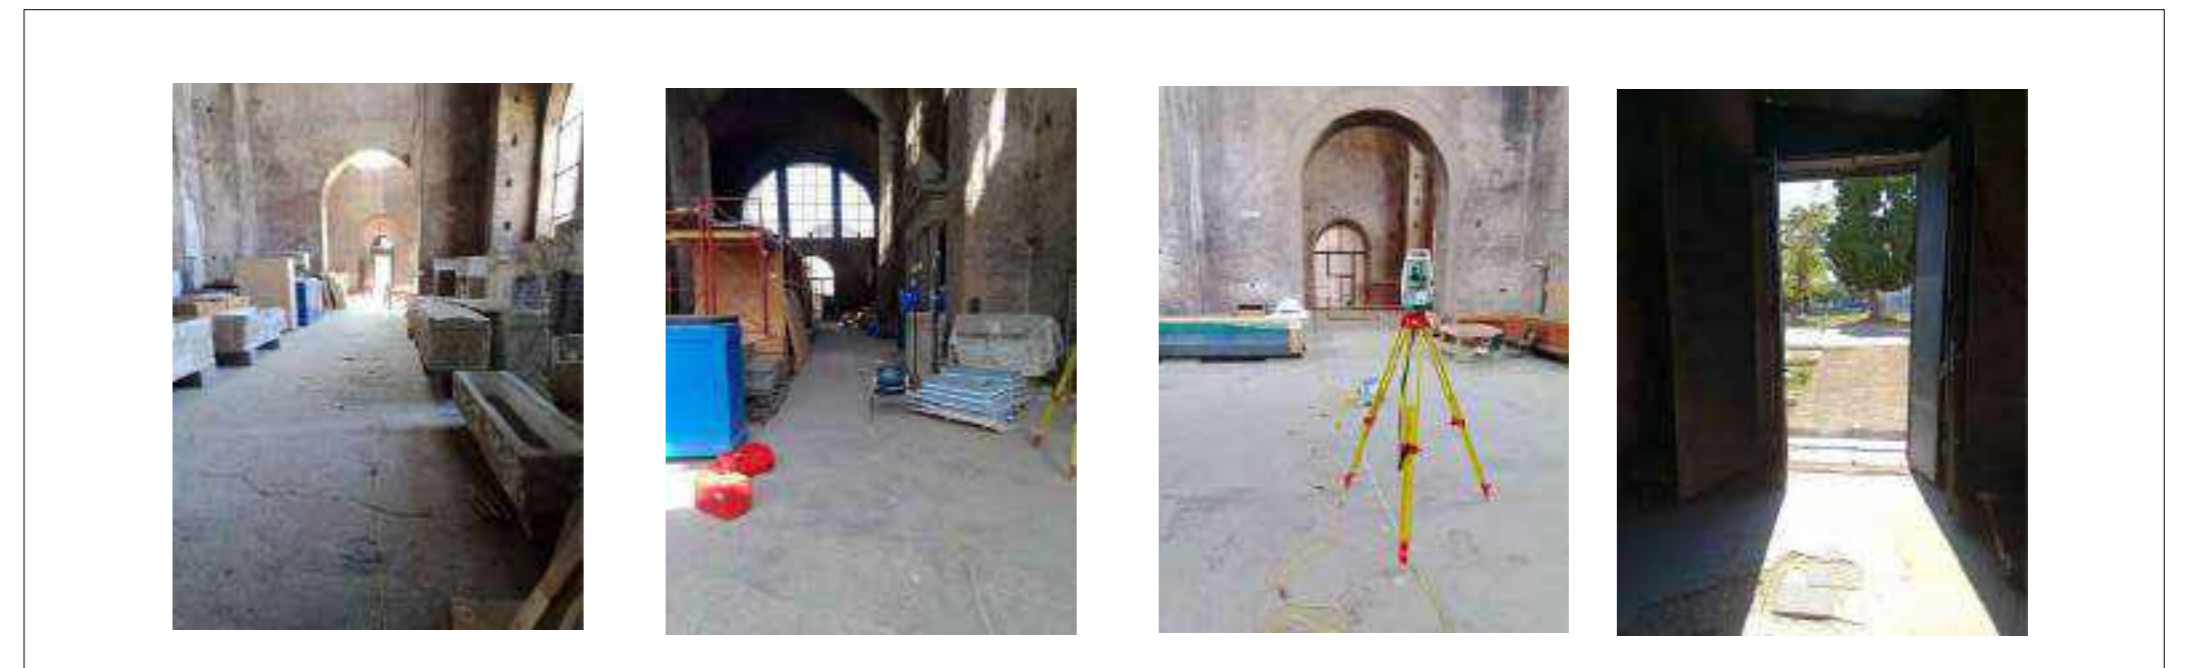
PIANO ERT 3D Z -4.0 m

INDAGINE TOMOGRAFICA ELETTRICA PER LA CARATTERIZZAZIONE DELLE FONDAZIONI E DEI CUNICOLI
