Intervento n. 8 - *URBS. Dalla città alla campagna romana*  
Museo Nazionale Romano

Sotto-Intervento n. 5 – “Crypta Balbi - Recupero lotto prospiciente Via dei Delfini -  
Laboratori – Centro studi – Residenze speciali”  
CUP F87B21000030001

## DOCUMENTO DI INDIRIZZO DELLA PROGETTAZIONE

**ALLEGATO 6: SCHEDE DI ANALISI DELLE COMPONENTI ARCHITETTONICHE**

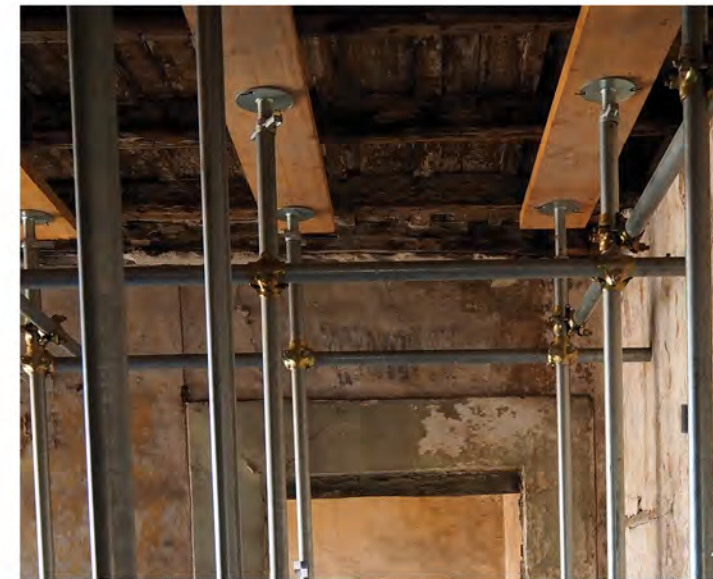
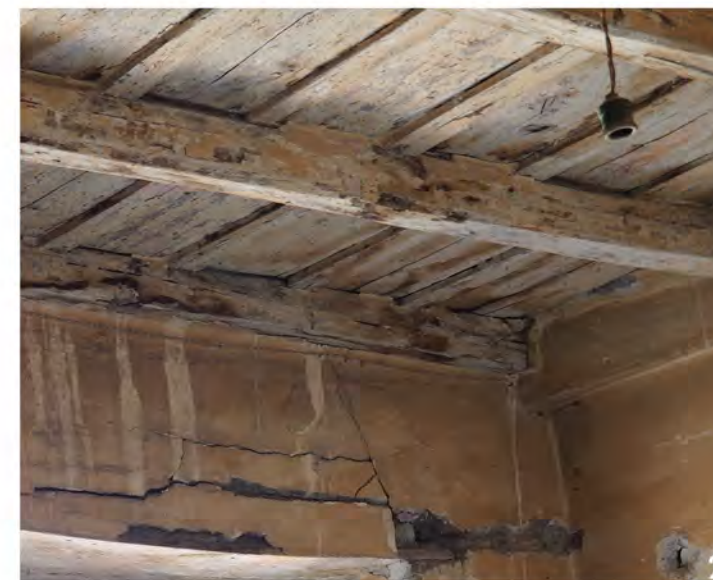
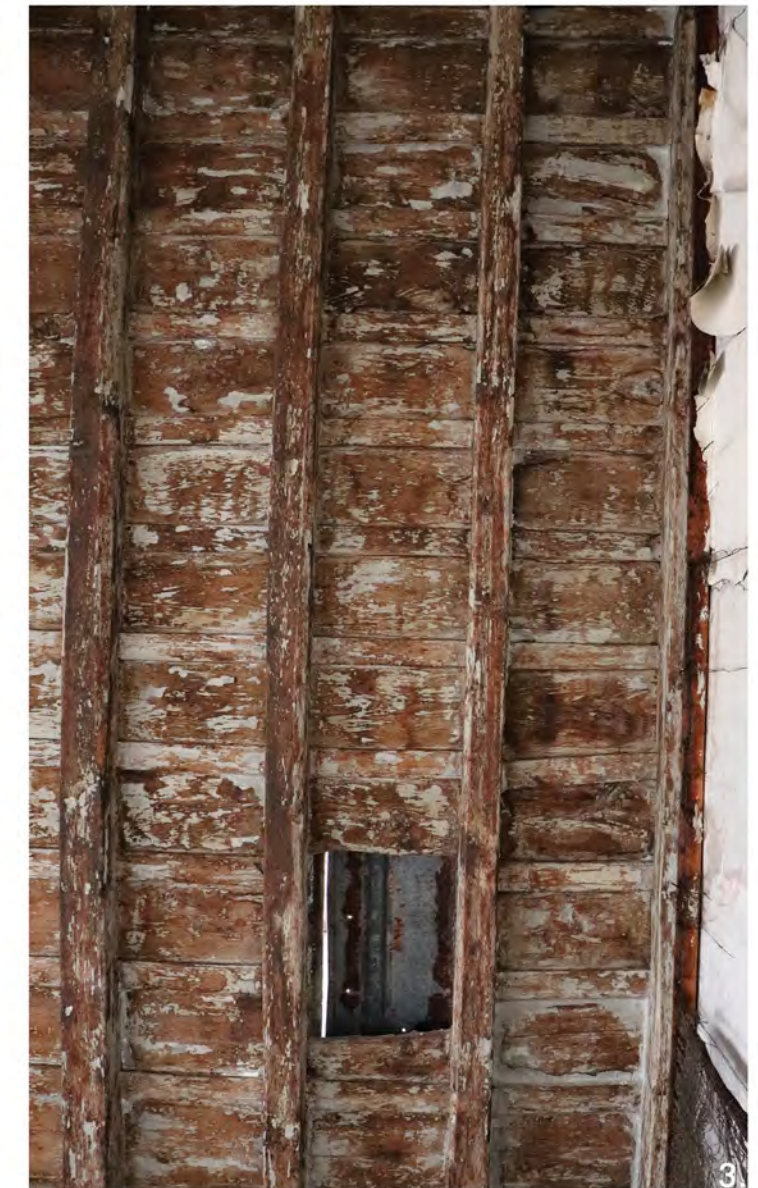
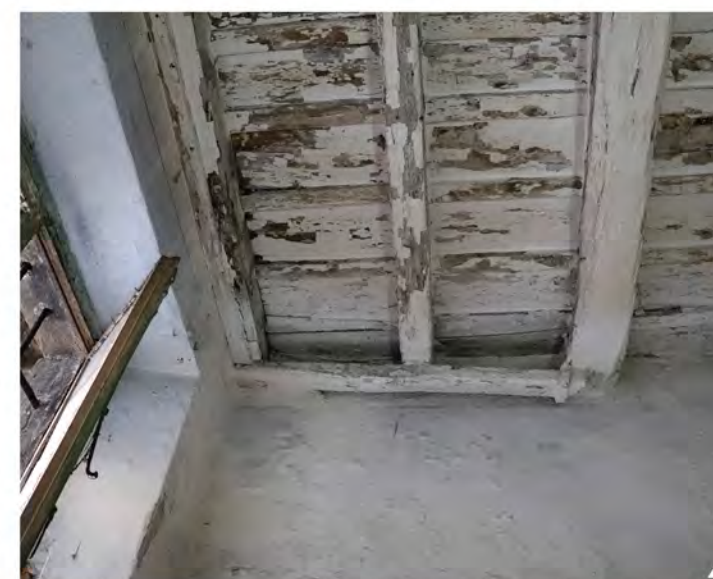
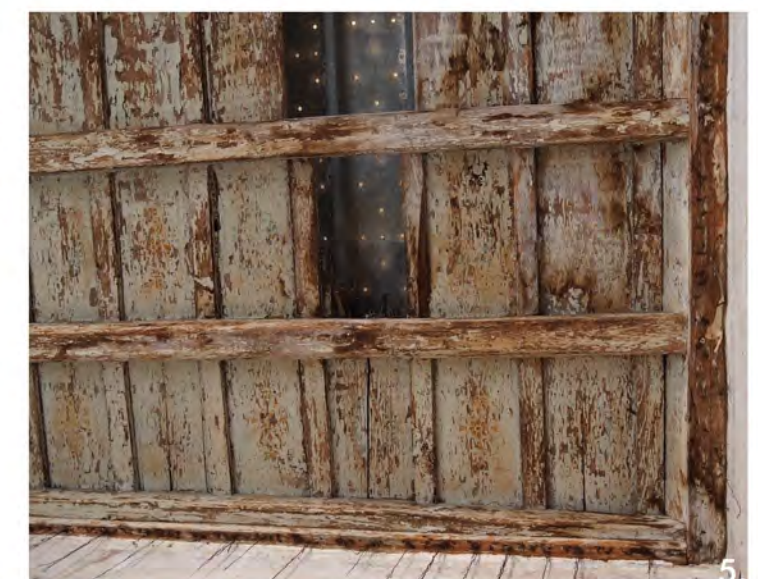
1. Vista fotografica dell'intradosso del solaio del piano sottotetto visto dall'ambiente 4\_2.
2. Foto di dettaglio dell'intradosso del solaio a copertura dell'ambiente 4\_1.
3. Vista dell'intradosso del solaio del terzo piano dall'ambiente 2\_1.
4. Foto di dettaglio dell'intradosso del solaio del piano primo visto dall'ambiente 0\_1.
5. Foto di dettaglio dell'intradosso del solaio del piano quarto visto dall'ambiente 3\_1.

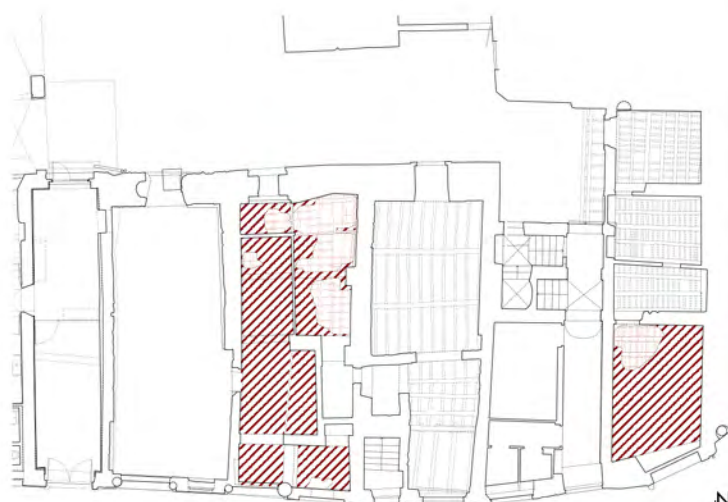
SOLAI DI TRAVICELLONI E TAVOLATO A DOPPIA ORDITURA

- 1.-3. Foto di dettaglio dell'intradosso del solaio a copertura degli ambienti 0\_6 e 0\_10.  
 4.-5. Foto di dettaglio del solaio di recente fattura del soppalco realizzato nell'edificio occidentale.

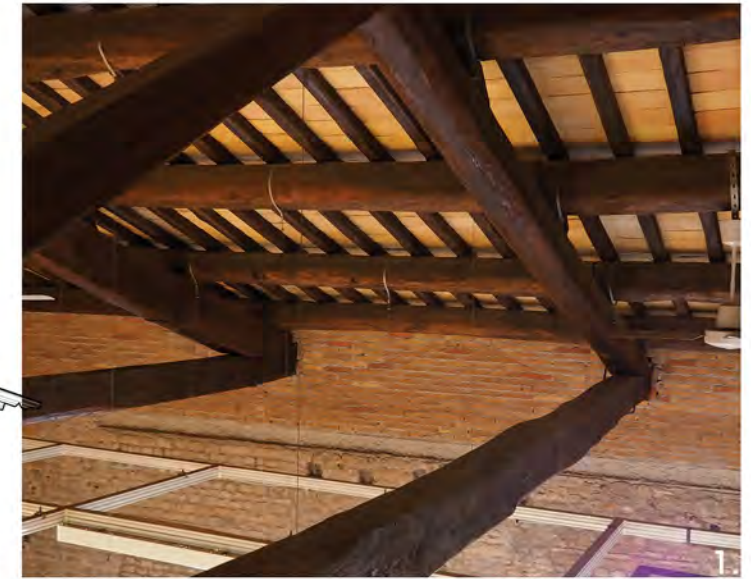
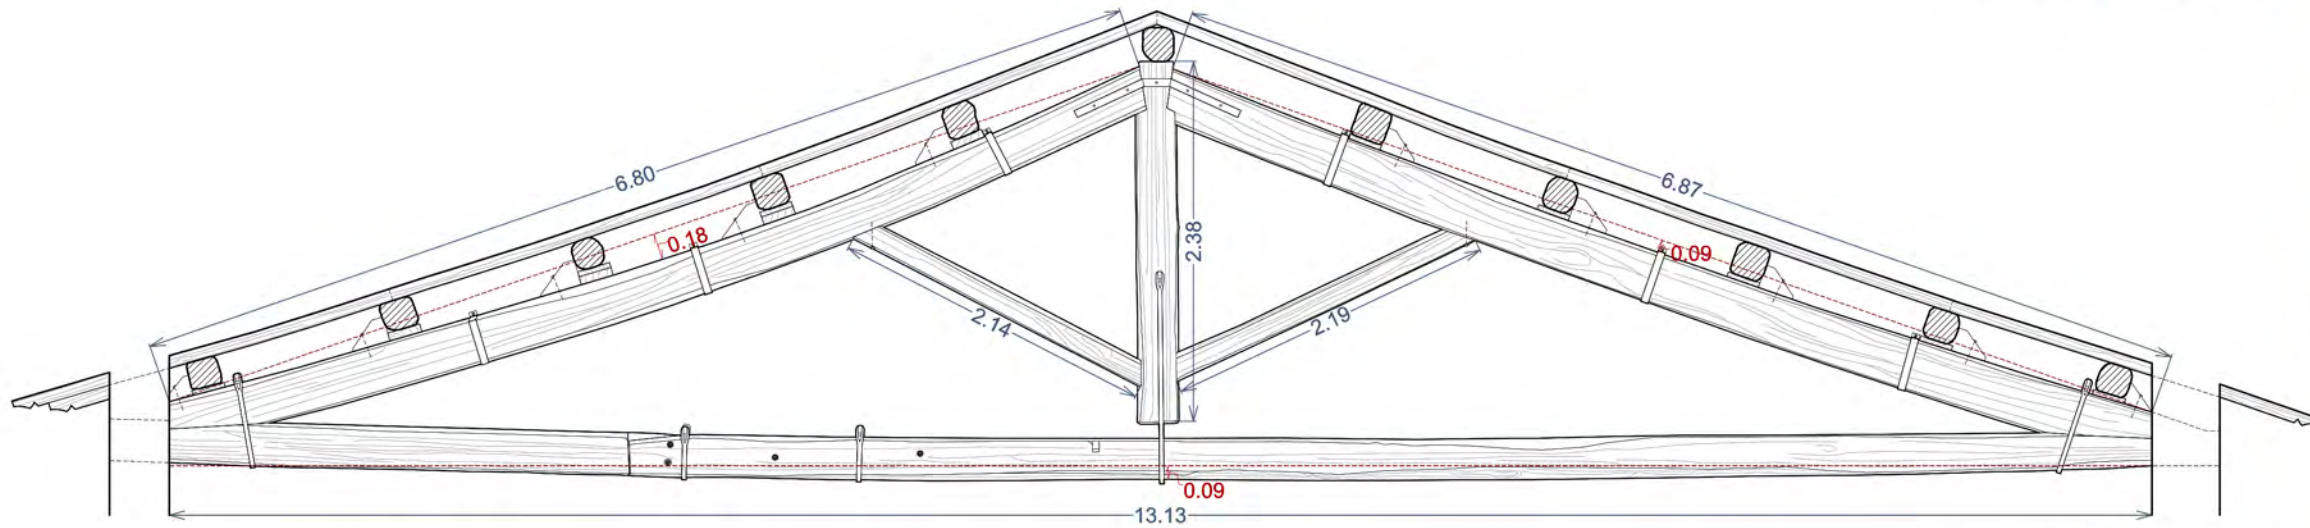
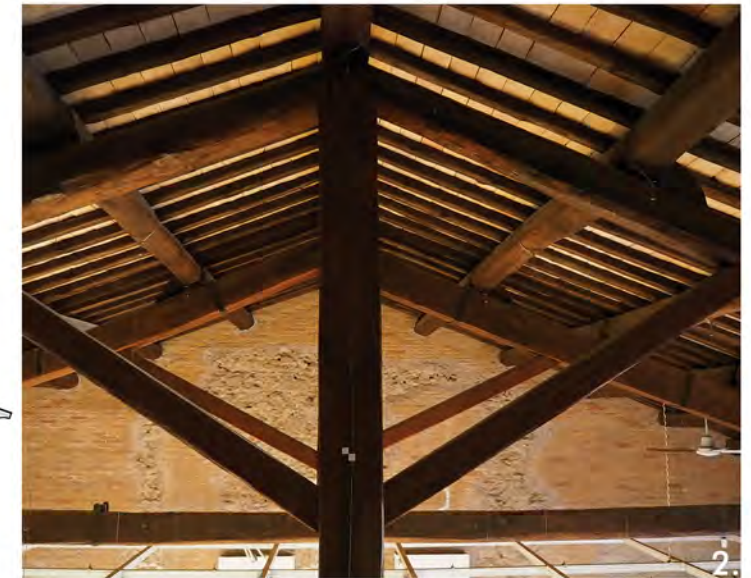
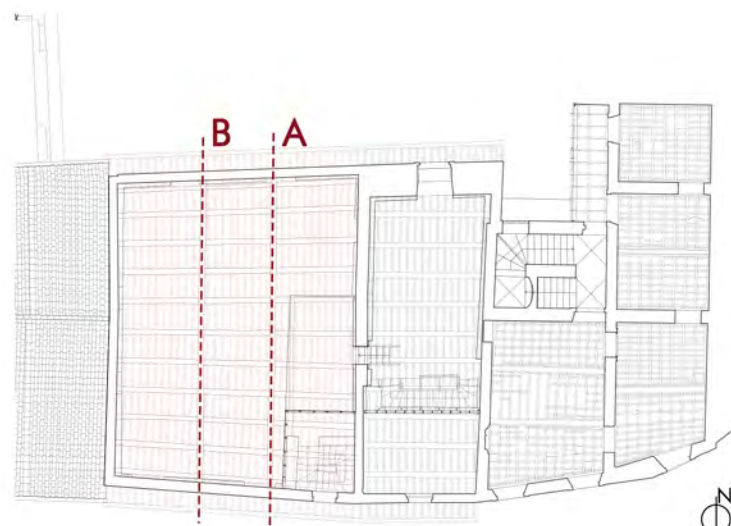
Le due capriate che sostengono la copertura della grande sala del palazzetto sono state oggetto del restauro degli anni 2000 e sono state documentate in una tavola di dettaglio facente parte del presente rilievo.

Lo stato di conservazione delle superfici, la presenza di segni identificativi dei singoli pezzi, l'esame delle ferramenta (in larga parte rifatte ex-novo) lascia pensare che le capriate siano state disassemblate e riassemblate, probabilmente con integrazioni consistenti degli elementi lignei. Le giunzioni sono rinforzate da ferramenta di disegno tradizionale e da altri elementi moderni (per esempio con inserimento di tirafondi passanti con dadi e rondelle di ripartizione).

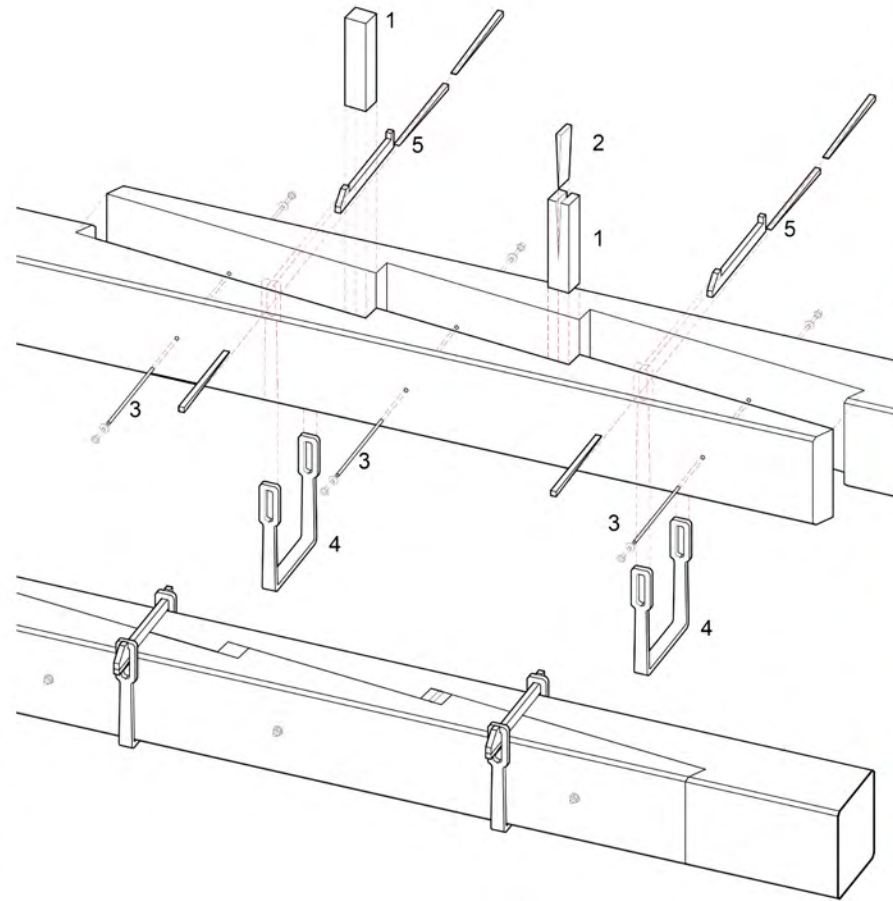
ASSONOMETRIA ED ESPLOSO ASSONOMETRICO DELLA GIUNZIONE A DARDO DI GIOVE DELLA CATENA A

I nodi delle due capriate sono integrati da ferramenta di disegno tradizionale; tuttavia l'esame della loro conformazione lascia ipotizzare che si tratti di elementi inseriti (o reinseriti) nel corso dell'ultimo restauro. L'attuale accessibilità ha permesso un esame approfondito solo di una delle due capriate.

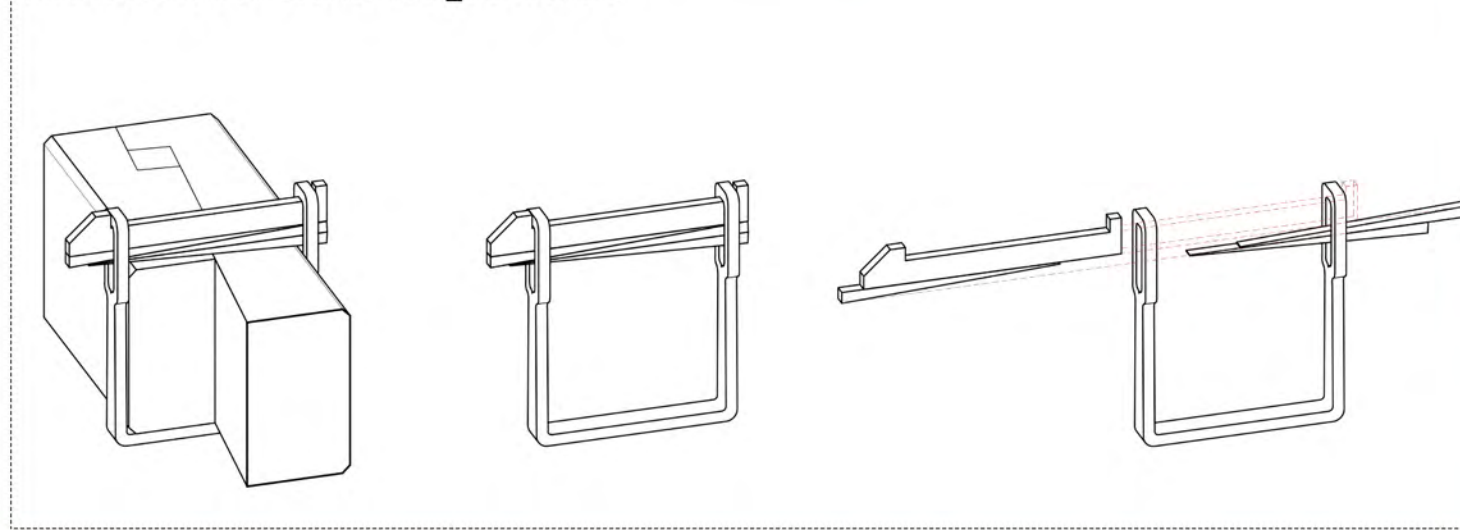
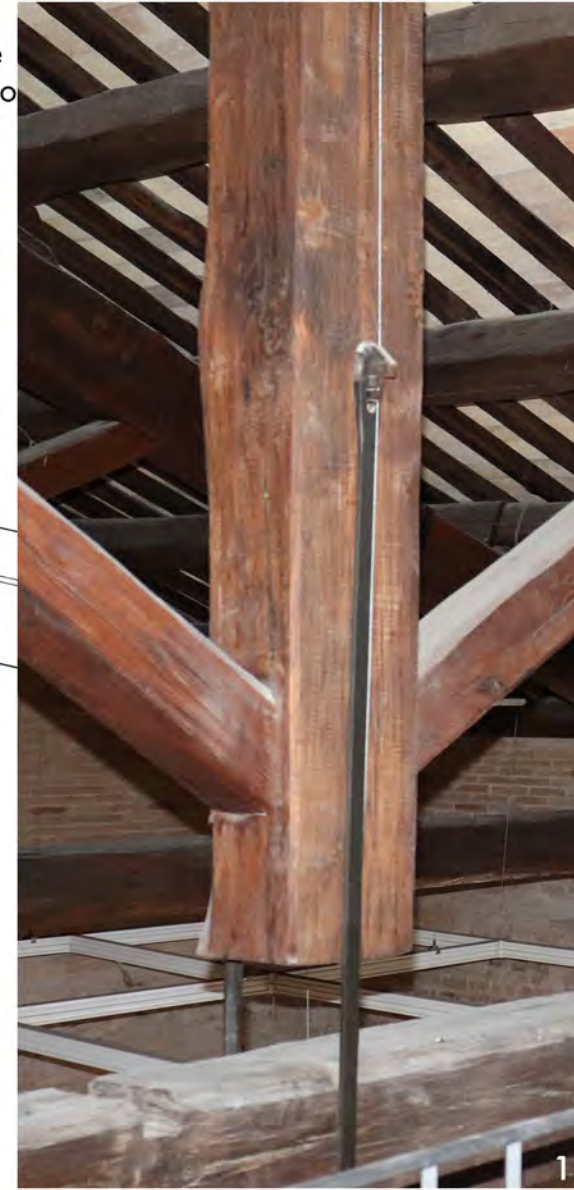
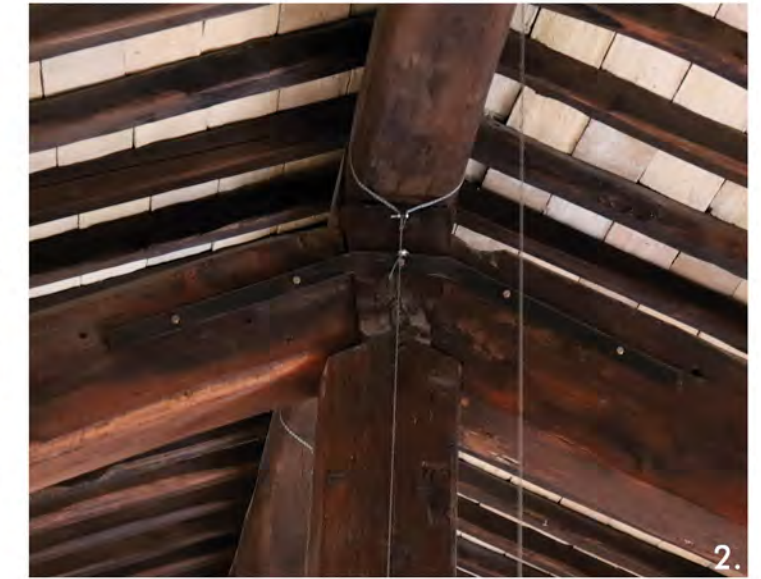
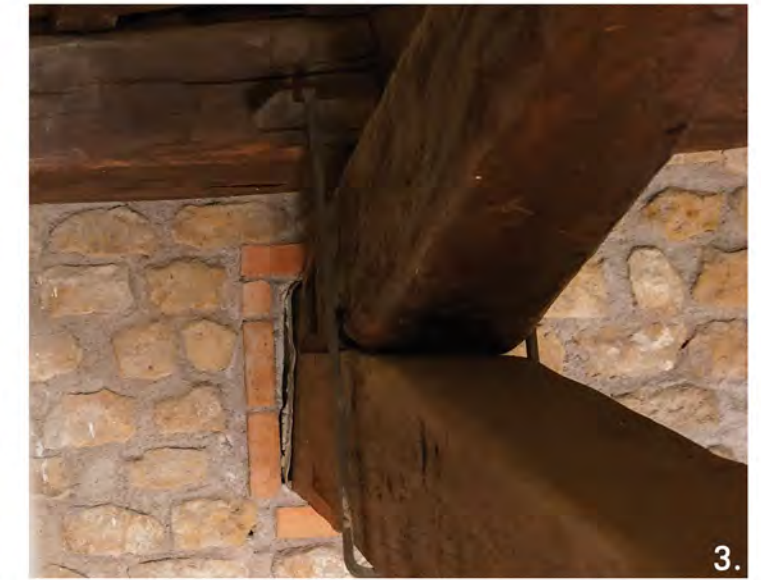
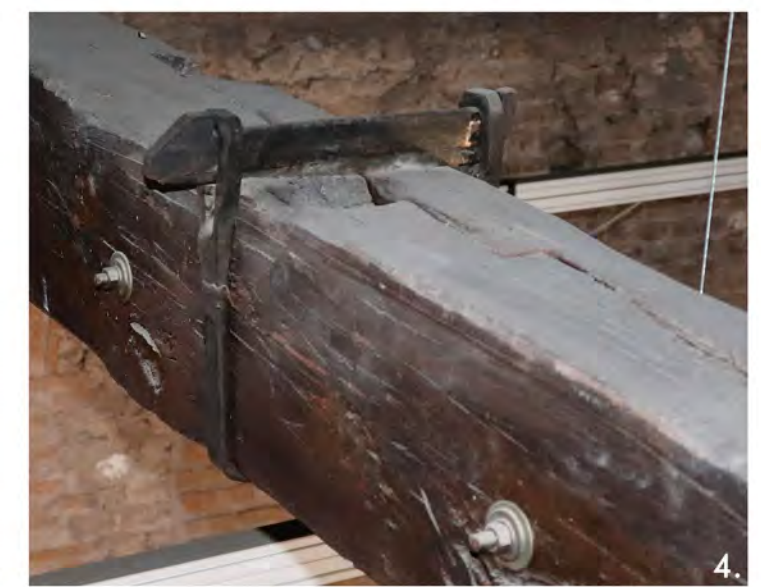
- 1. Veduta della staffa di sostegno della mezzeria della catena
- 2. Immagine di dettaglio della giunzione fra i puntoni e il monaco
- 3. Immagine di dettaglio della ferramenta del nodo catena-puntone
- 3. Veduta di dettaglio degli elementi di ferramenta e lignei costituenti la giunzione a dardo di Giove della capriata individuata con la lettera A.

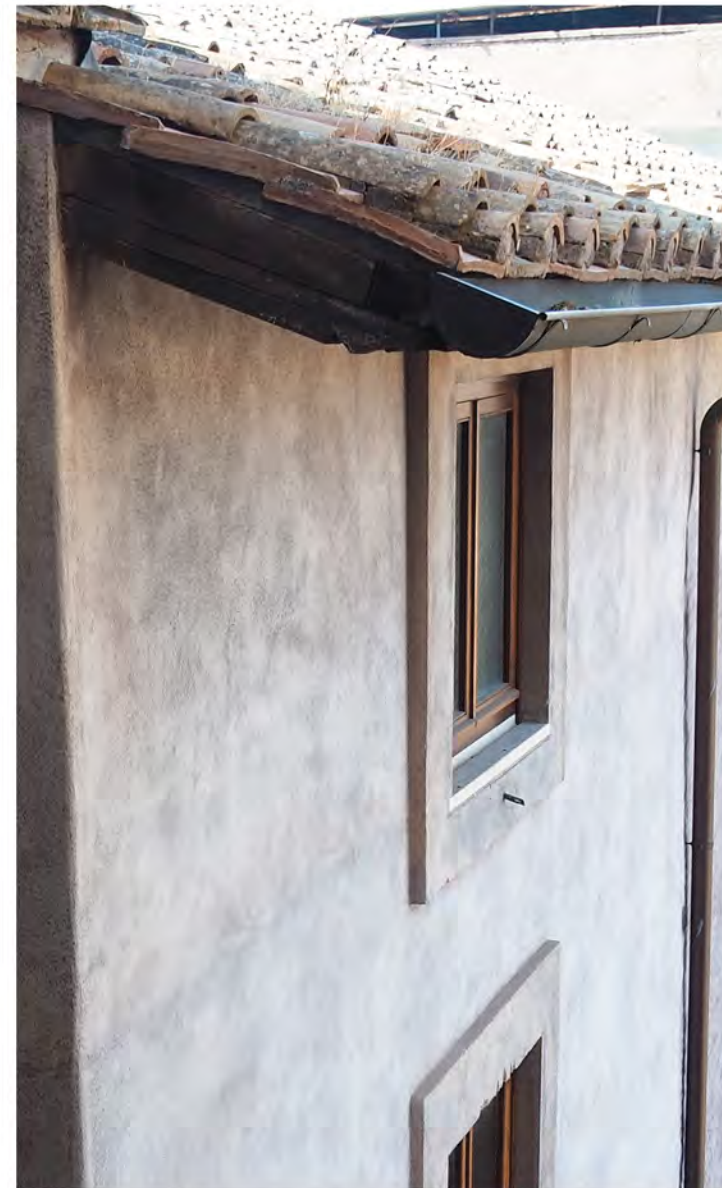
### 1 SPORTO A PALOMBELLI

Il fronte oggetto di restauro verso la corte interna presenta il terminale della falda articolato secondo una conformazione tradizionale, con lo sporto sorretto da palombelli lignei con la testa sagomata "a mezza pera"; si può ipotizzare che lo spessore dello sporto sia legato all'interposizione, in sede di restauro, di strati isolanti e impermeabili al di sopra del manto di pianelle.

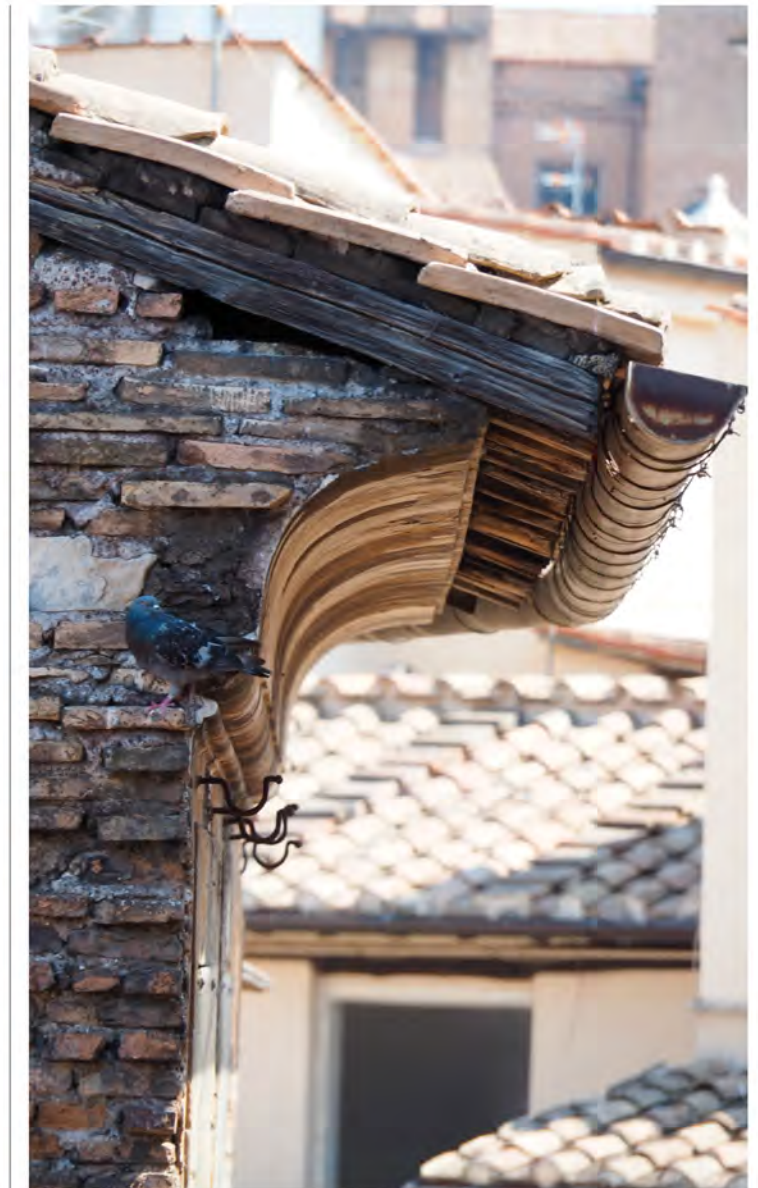
### 3 SPORTO A CORNICIONE MODANATO

Il fronte della porzione orientale del complesso in corrispondenza della curva di via dei Delfini è coronato da un cornicione a sguscio con raccordo modanato; l'elemento è realizzato con un'orditura di laterizi che si innesta nella muratura più antica in tuffi procedendo nello sporto con limitati aggetti. Al di sopra sono collocati i travicelli che sorreggono la gronda di raccolta delle acque meteoriche. I travicelli sono poggiati sulla muratura e su un dormiente ligneo che evita che essi (quando integri) poggino sul cornicione. Ai lati delle finestre si notano i ganci per le tende in sito.

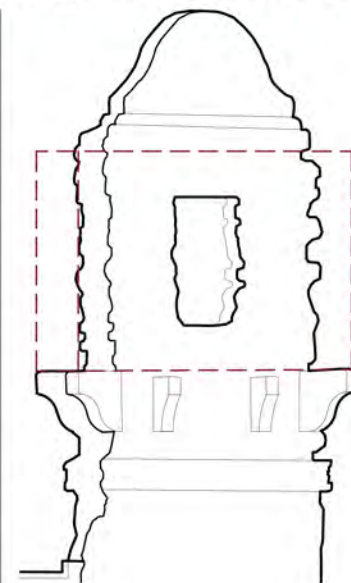
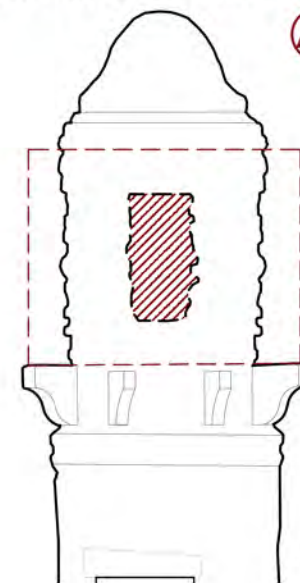
**A1** Unico esempio di comignolo ai quattro venti con veletta perimetrale in laterizi in foglio. Allo stato attuale la veletta manca, ma restano le dodici mensole in laterizi sagomati sui quattro lati a identificare la tipologia costruttiva. Si notano anche frammenti di laterizi di taglio (frammentari) per il sostegno delle parti alte della veletta. Il terminale superiore della canna ha una terminazione mistilinea rifinita con una malta a base di calce e pozzolana. Osservazioni ravvicinate potrebbero consentire di definire la finitura superficiale originaria.

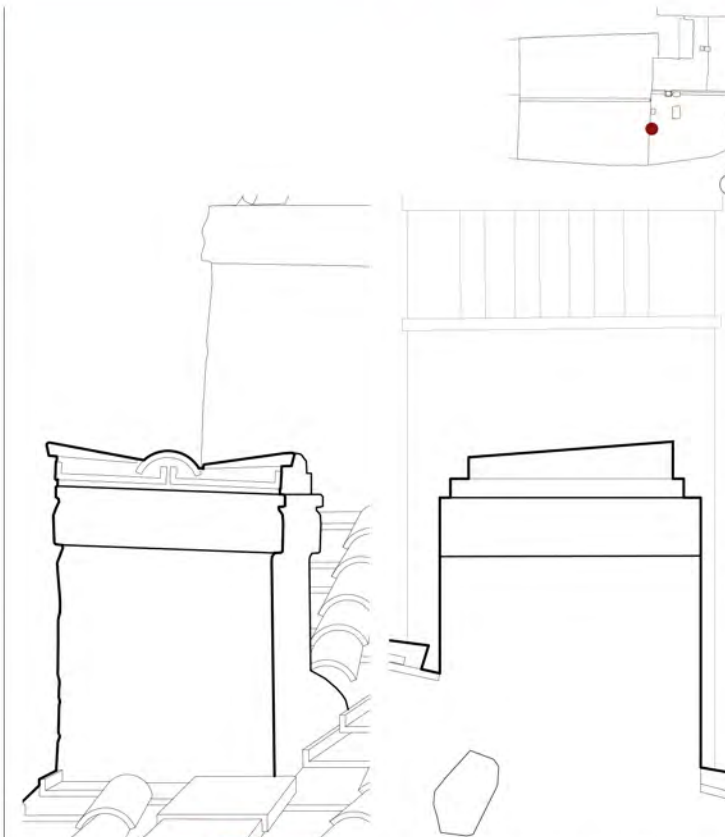
Comignolo **D1** prospetto frontale e laterale.

Più che di un comignolo, si tratta di un lacerto di canna fumaria, provvisoriamente coperta con tegole e coppi per proteggere il vuoto interno.

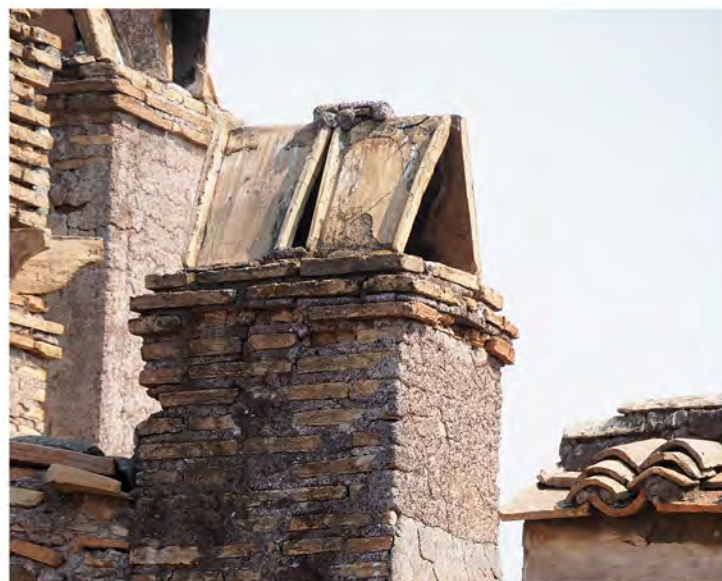
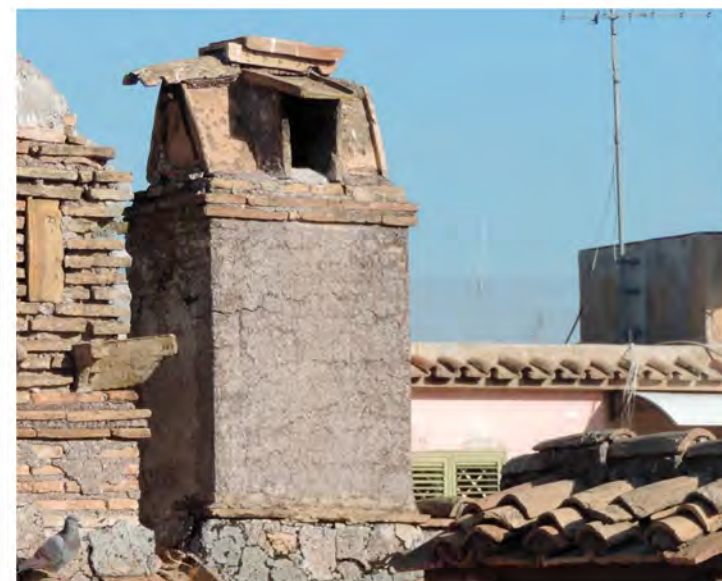
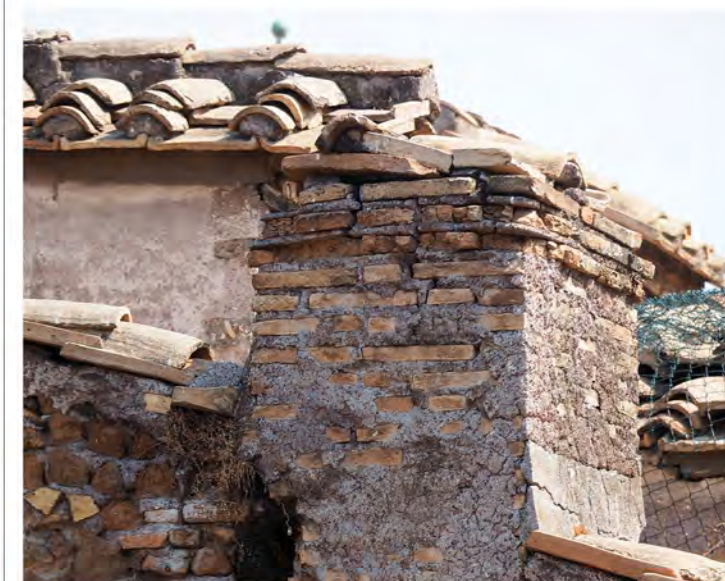
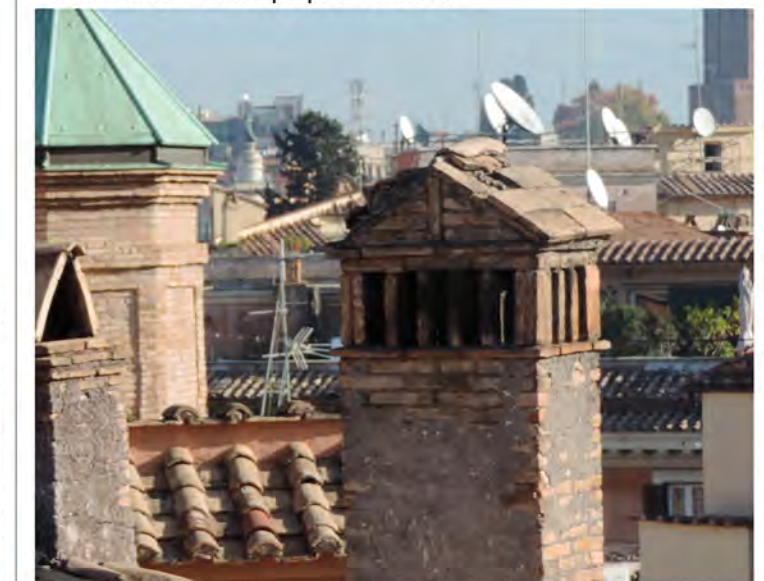
**E\_COMIGNOLO CON FORI DI ESALAZIONE IN LATERIZI IN FOGLIO**

Il comignolo è analogo a uno della stessa tipologia pertinente al vicino palazzo Altieri (cui forse pertiene nonostante insista sulla copertura in analisi) e si presenta, al contrario degli altri osservati, annerito da un uso in tempi più recenti.

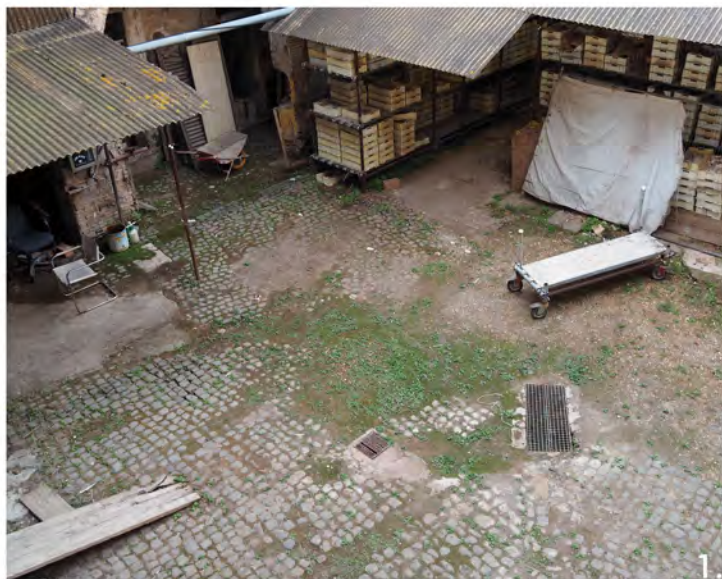
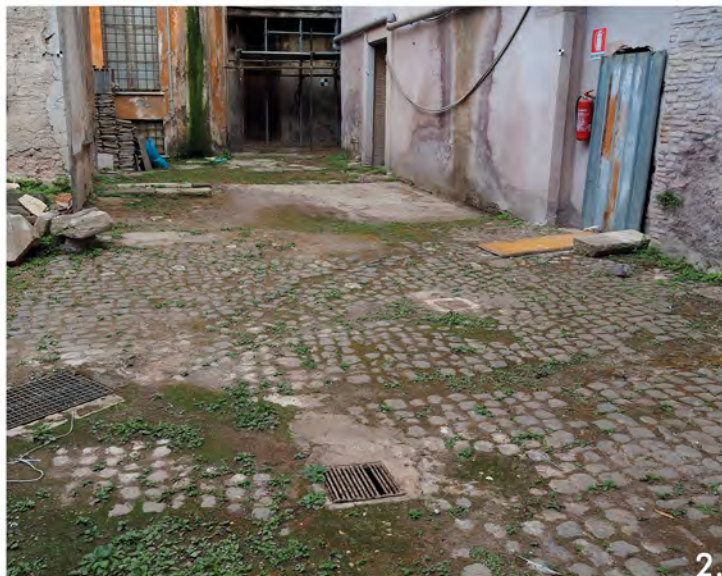
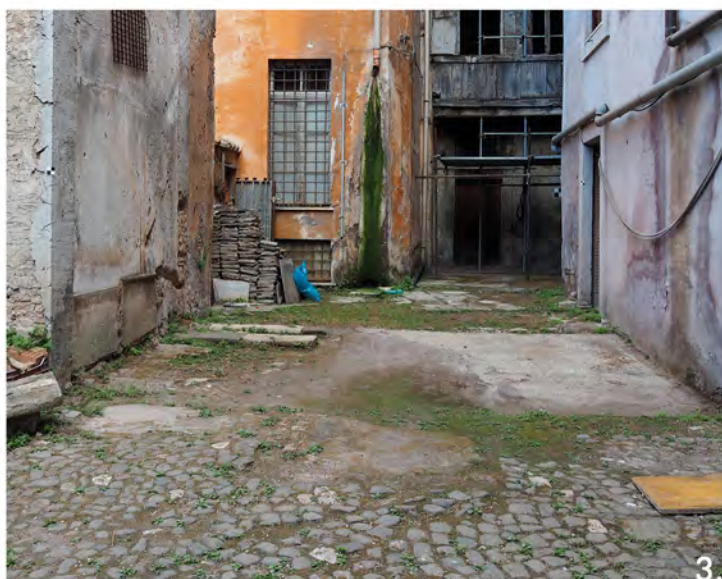
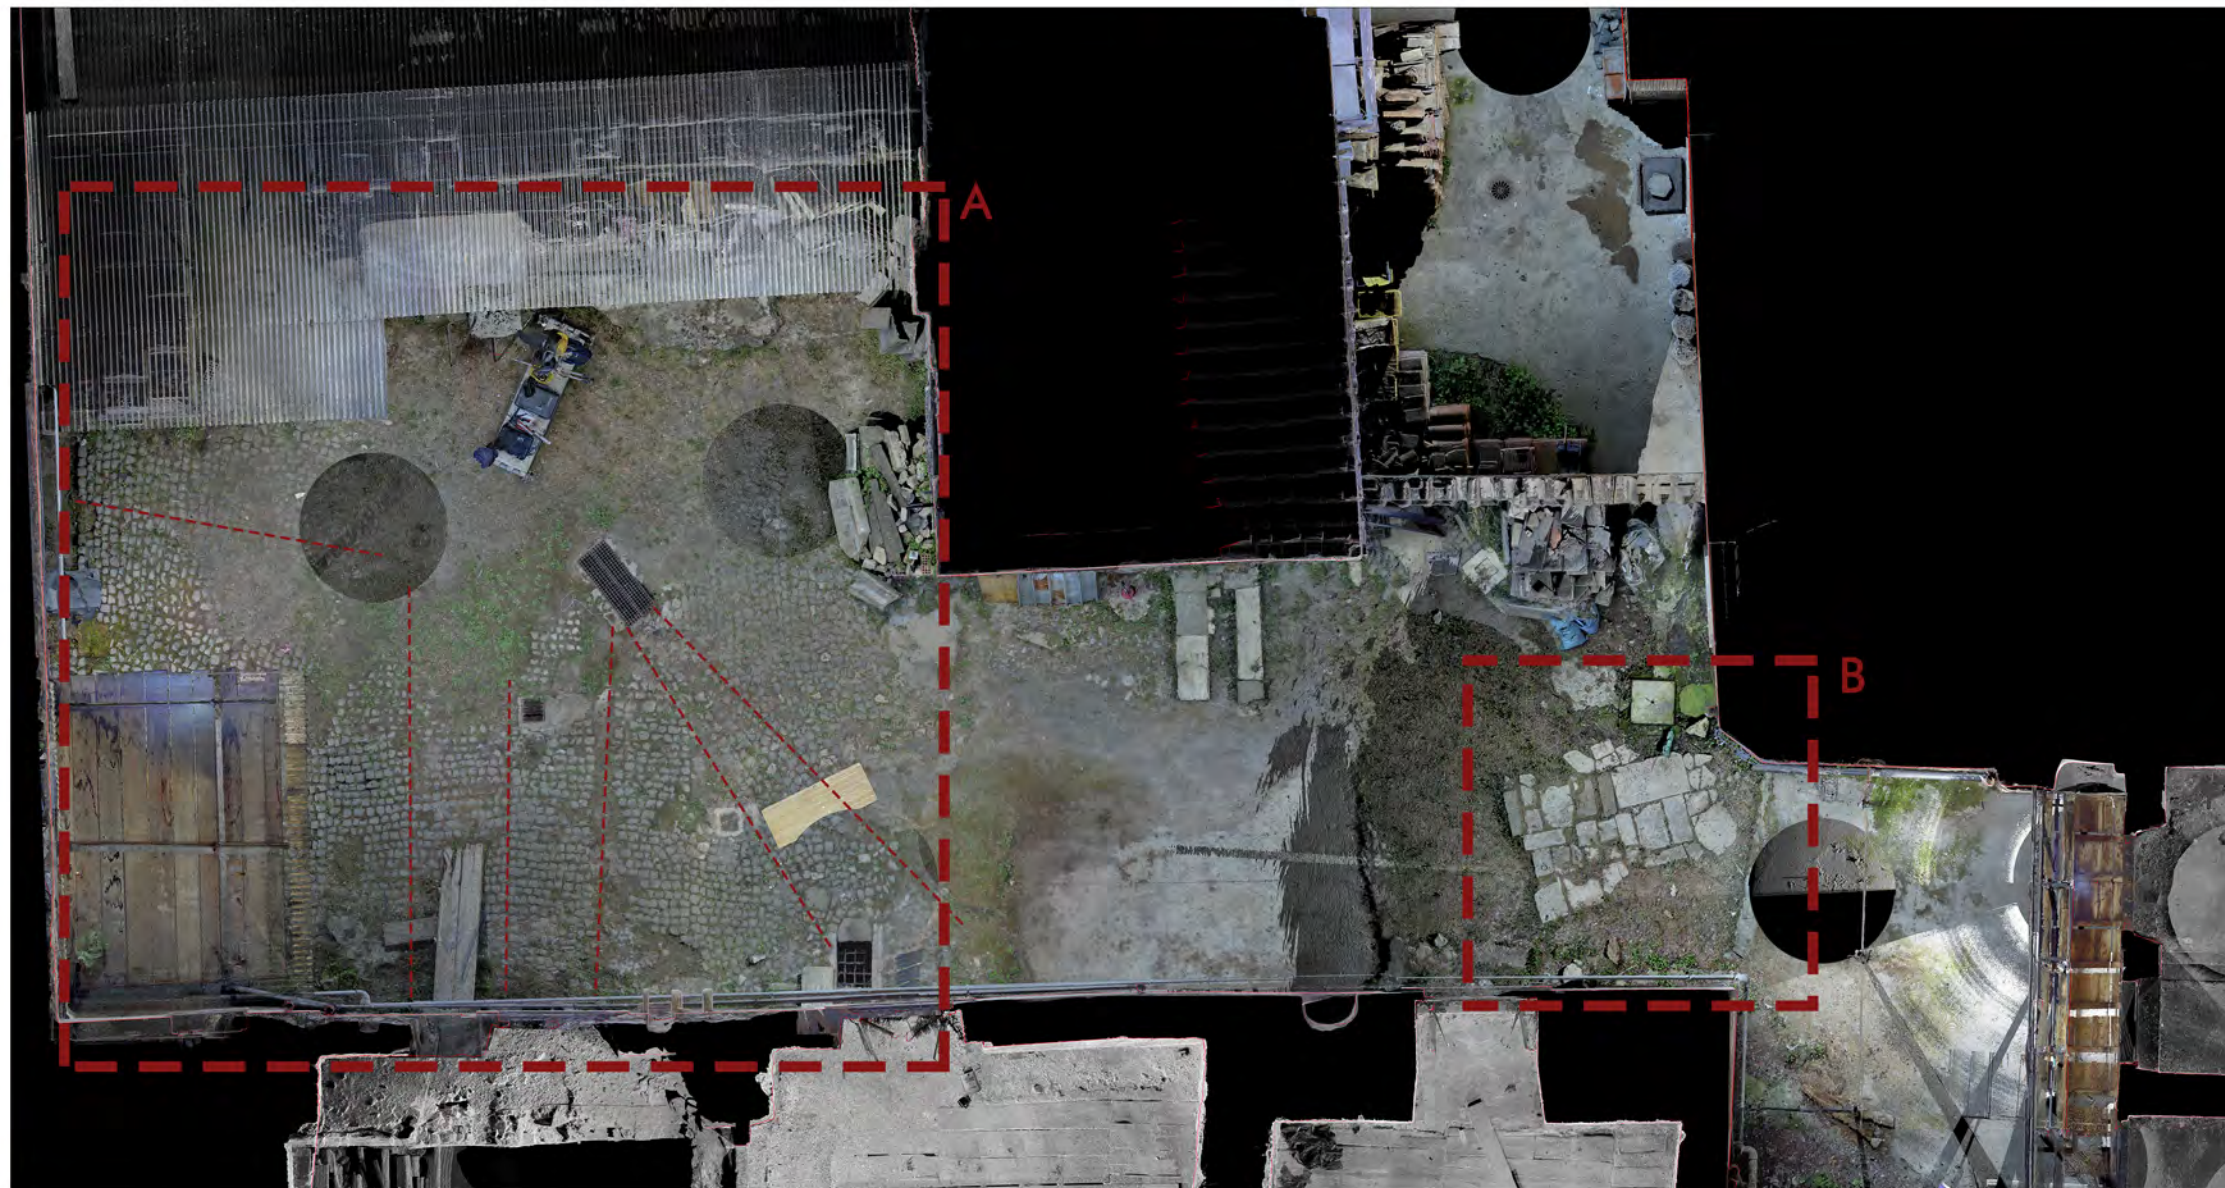
Lo spazio interno della corte, così come altri spazi aperti del Complesso, conserva consistenti tracce delle pavimentazioni antiche, spesso stratificate. La selciata costituisce la pavimentazione di uno dei due cortili interni di questa porzione del Complesso, fino a tempi relativamente recenti separati da un corpo trasversale. In questa corte si aprono condotti per il deflusso delle acque meteoriche e alcune delle bocche di lupo di aerazione dei vani ipogei degli edifici.

La corte più piccola presenta un residuo di pavimentazione lastricata con elementi in pietra e marmo miscelanei, il cui andamento non sembra essere connesso alle attuali caratteristiche architettoniche degli edifici circostanti.

- 1. Immagine fotografica della porzione in selciata
- 2.-3. Foto di dettaglio
- 4. Foto della porzione di pavimentazione in lastricato

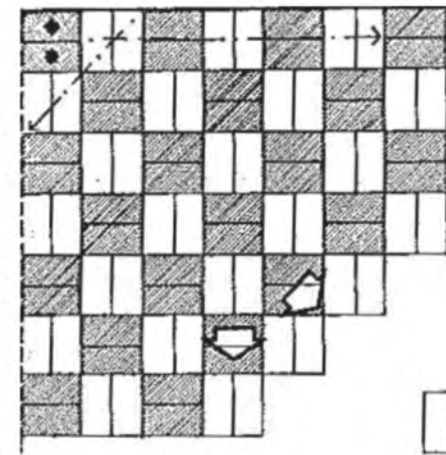
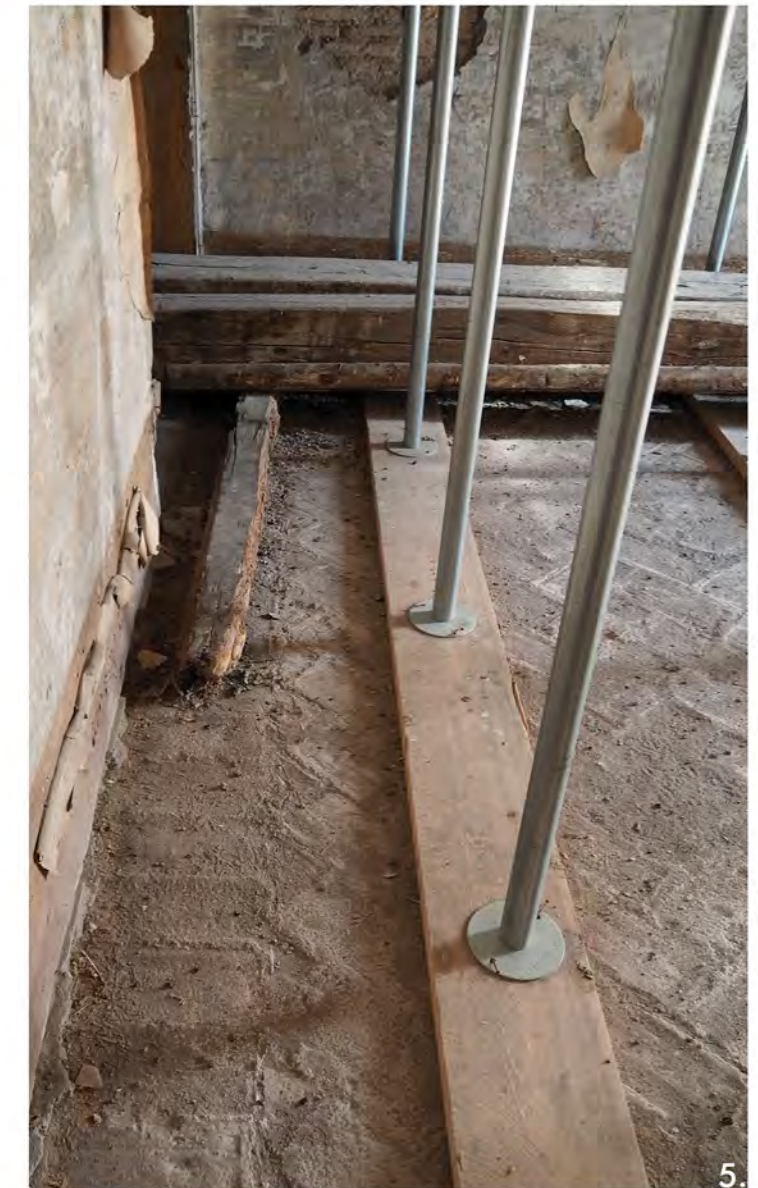
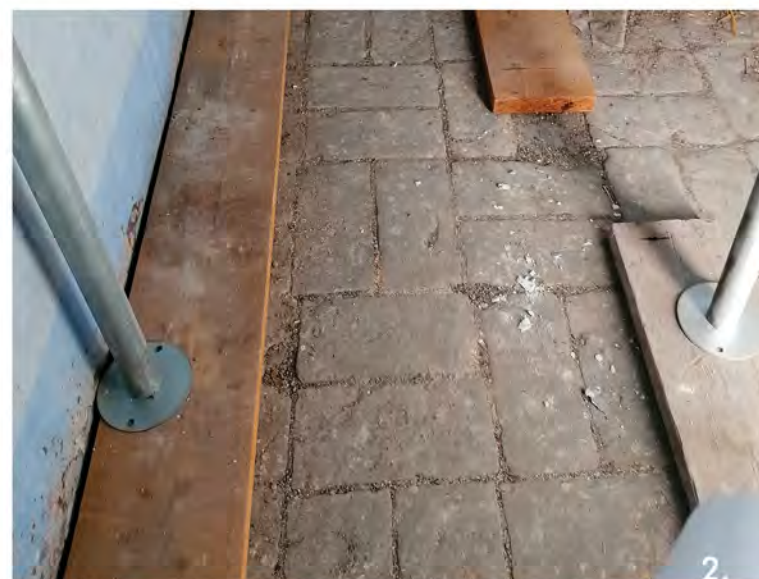
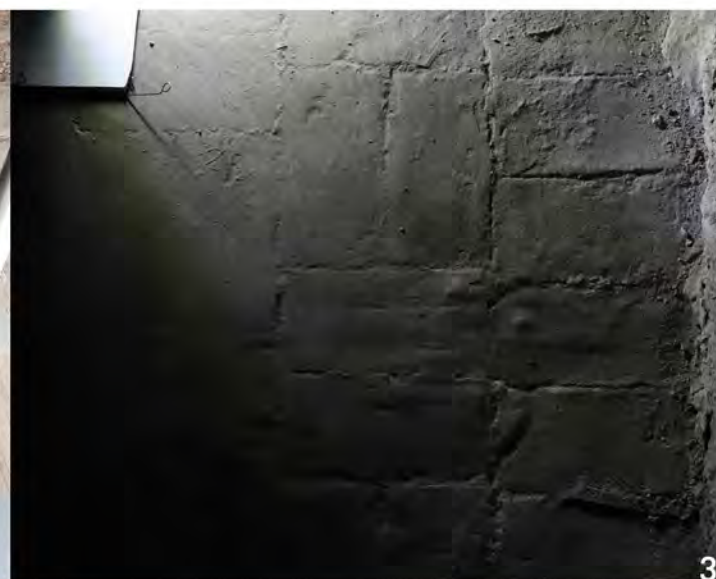
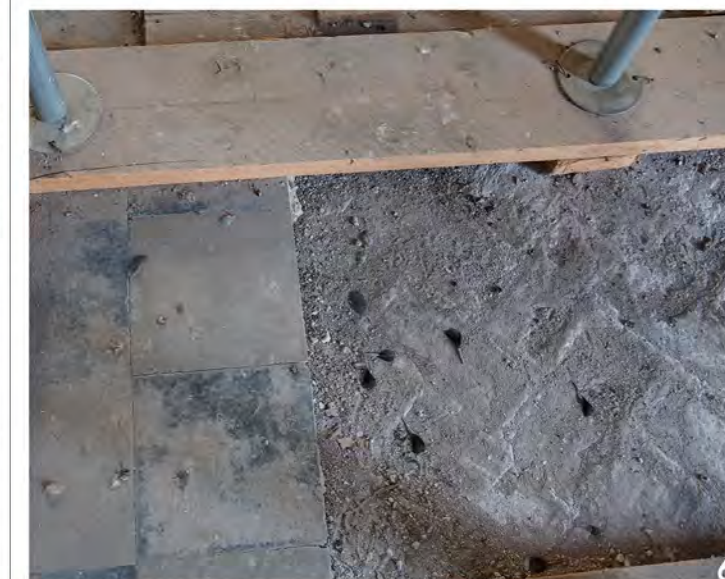
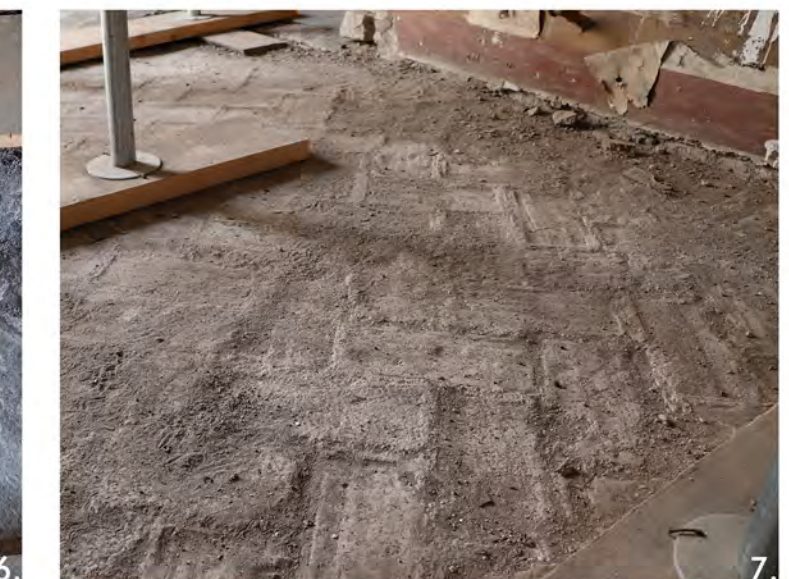
2. Foto della pavimentazione in ammattonato posato a scacchiera negli ambienti del sottotetto.
3. Foto della pavimentazione in ammattonato e della fascia di contorno dei campi a due teste nell'ambiente 0\_3.

5. Dettaglio dell'impronta della fascia di contorno dei campi a due teste, ambiente 2\_3.
6. Foto di dettaglio della pavimentazione nell'ambiente 3\_1 in cui è possibile apprezzare l'impronta della pavimentazione in ammattonato posato a spina sotto la successiva pavimentazione in cementine.

7. Impronta della pavimentazione in ammattonato posato a spina nell'ambiente 2\_3.
