Intervento n. 8 - *URBS. Dalla città alla campagna romana*  
Museo Nazionale Romano

Sotto-Intervento n. 5 – “Crypta Balbi - Recupero lotto prospiciente Via dei Delfini -  
Laboratori – Centro studi – Residenze speciali”  
CUP F87B21000030001

## DOCUMENTO DI INDIRIZZO DELLA PROGETTAZIONE

**ALLEGATO 6: SCHEDE DI ANALISI DELLE COMPONENTI ARCHITETTONICHE**

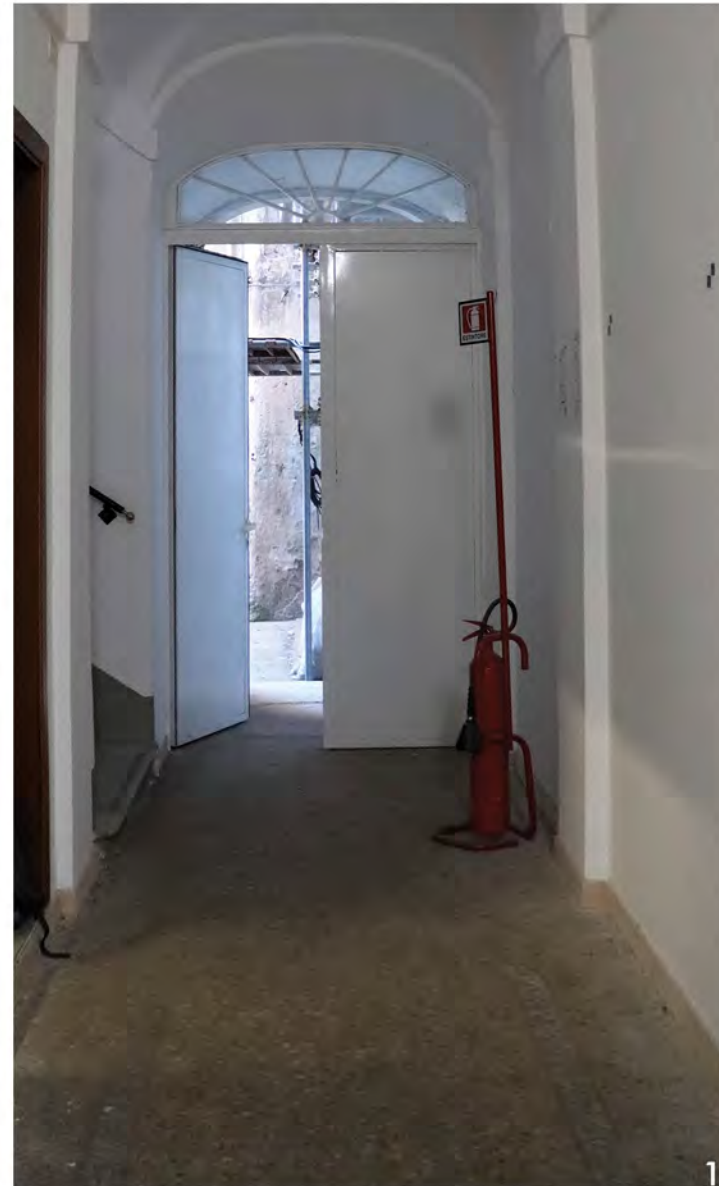
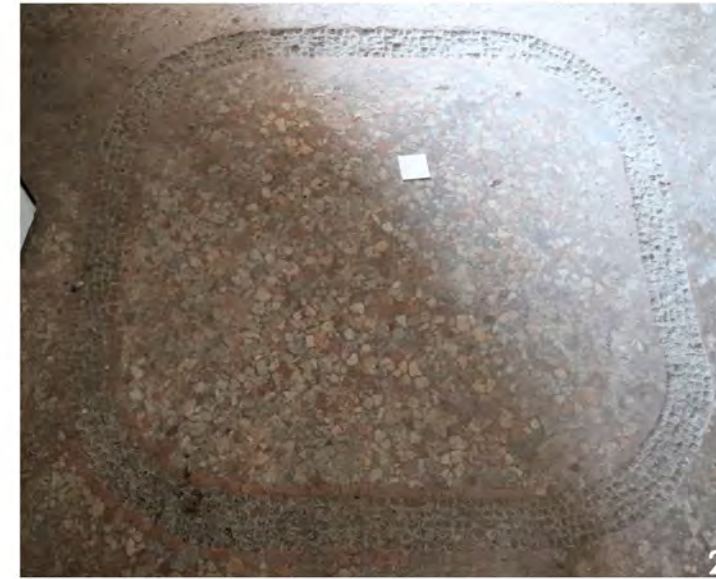
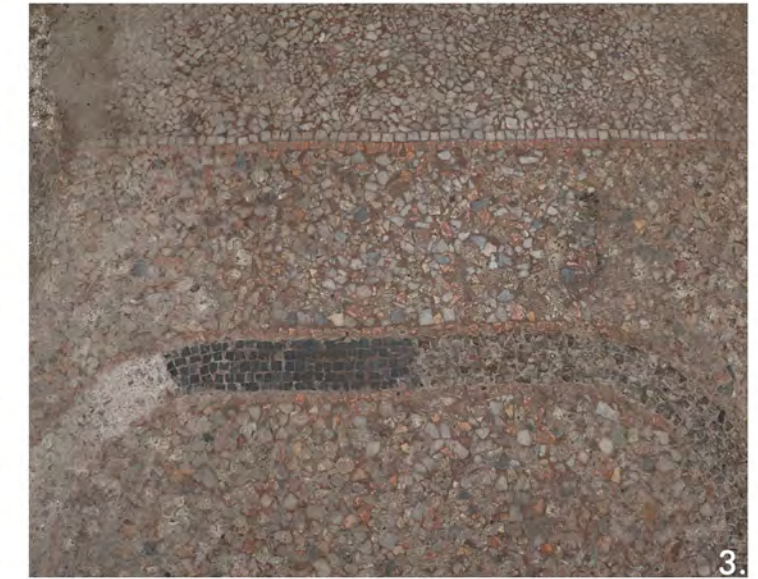
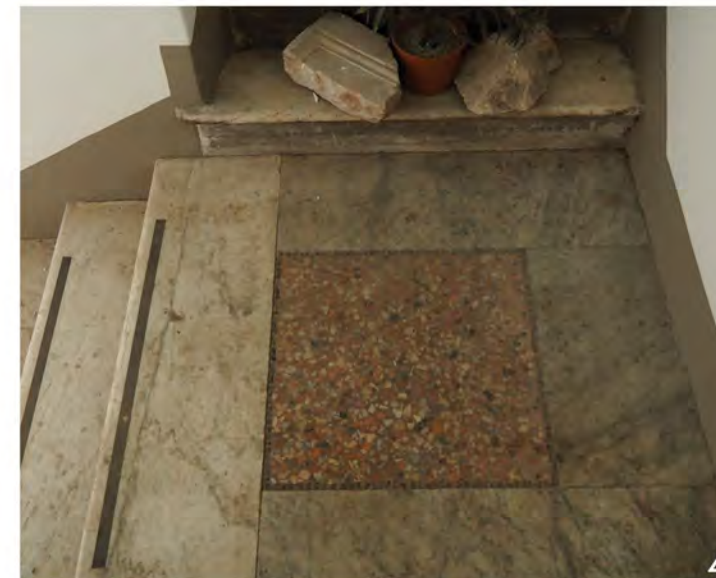
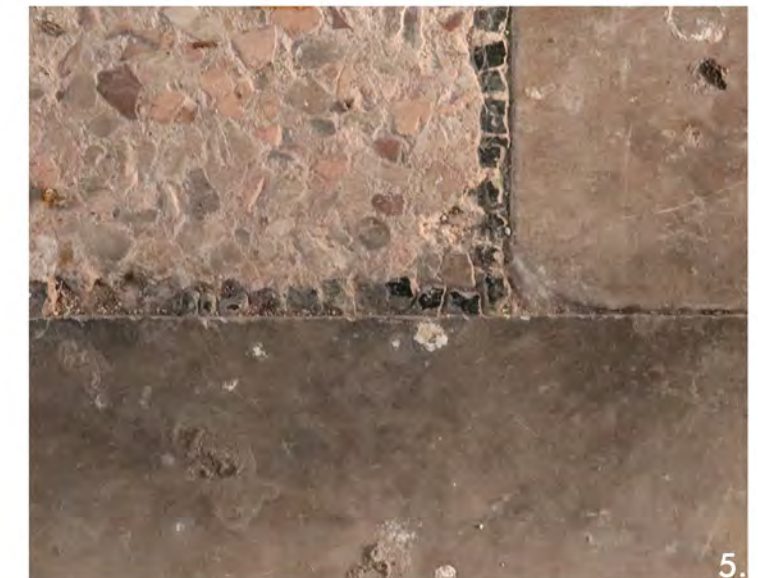
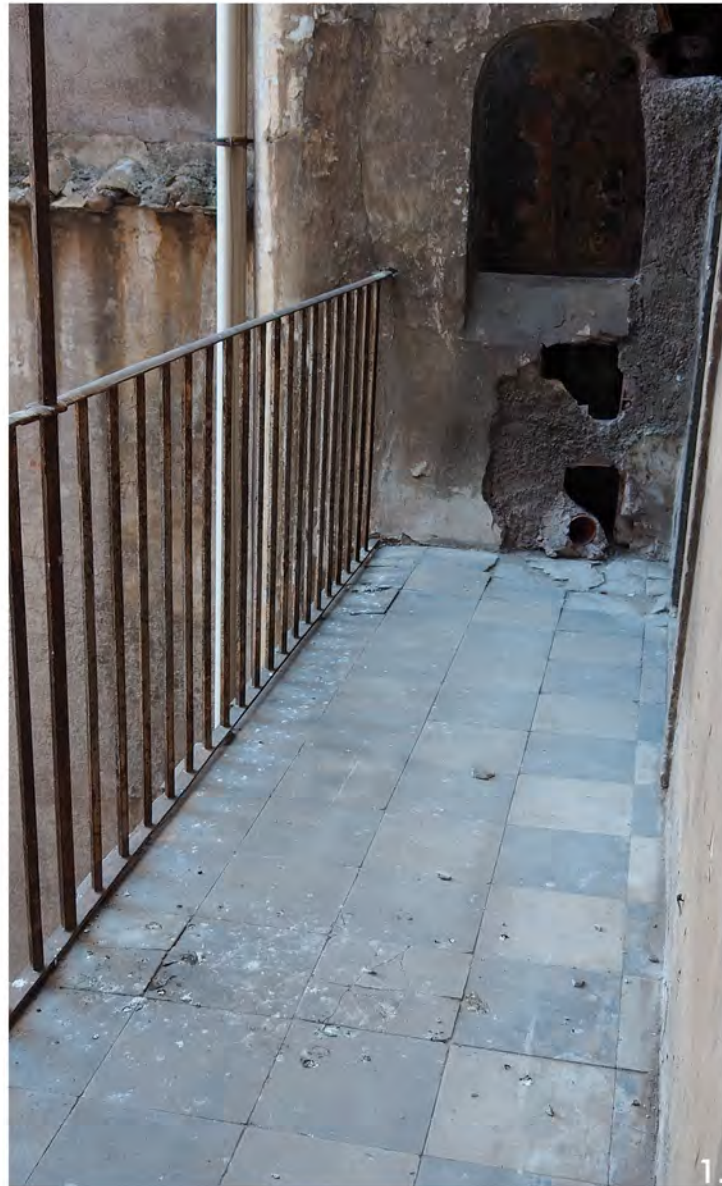
1. Battuto alla veneziana al pian terreno
2. Foto di dettaglio della pavimentazione dell'accesso dal cortile.
3. Foto di dettaglio del battuto alla veneziana del pian terreno nel punto di accesso da via dei Delfini 14.
4. Pianerottolo del primo piano.
5. Pianerottolo del secondo piano.
6. Scale di collegamento tra il secondo e il terzo piano.
7. Scale (in peperino) di collegamento tra il terzo e il quarto piano con pavimentazione del pianerottolo in piastrelle rosse da 20x20cm.

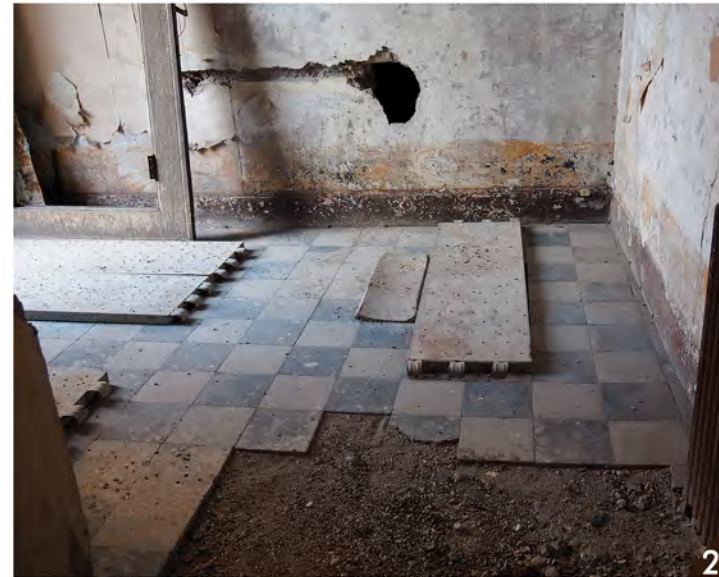
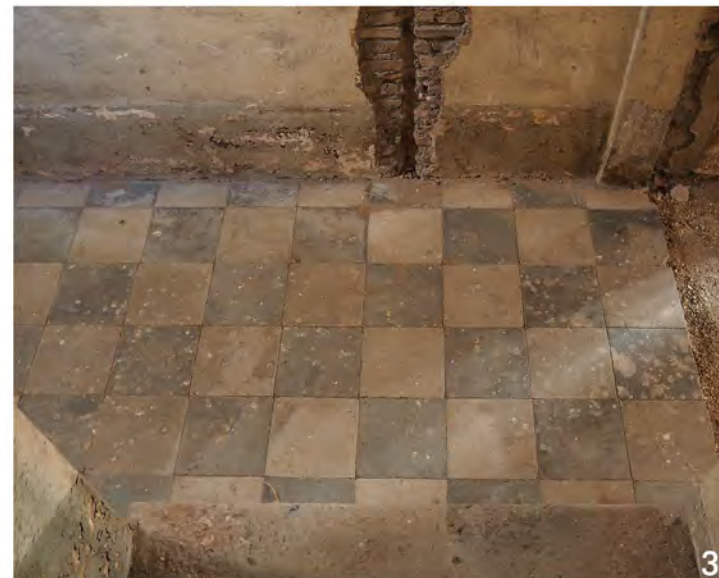
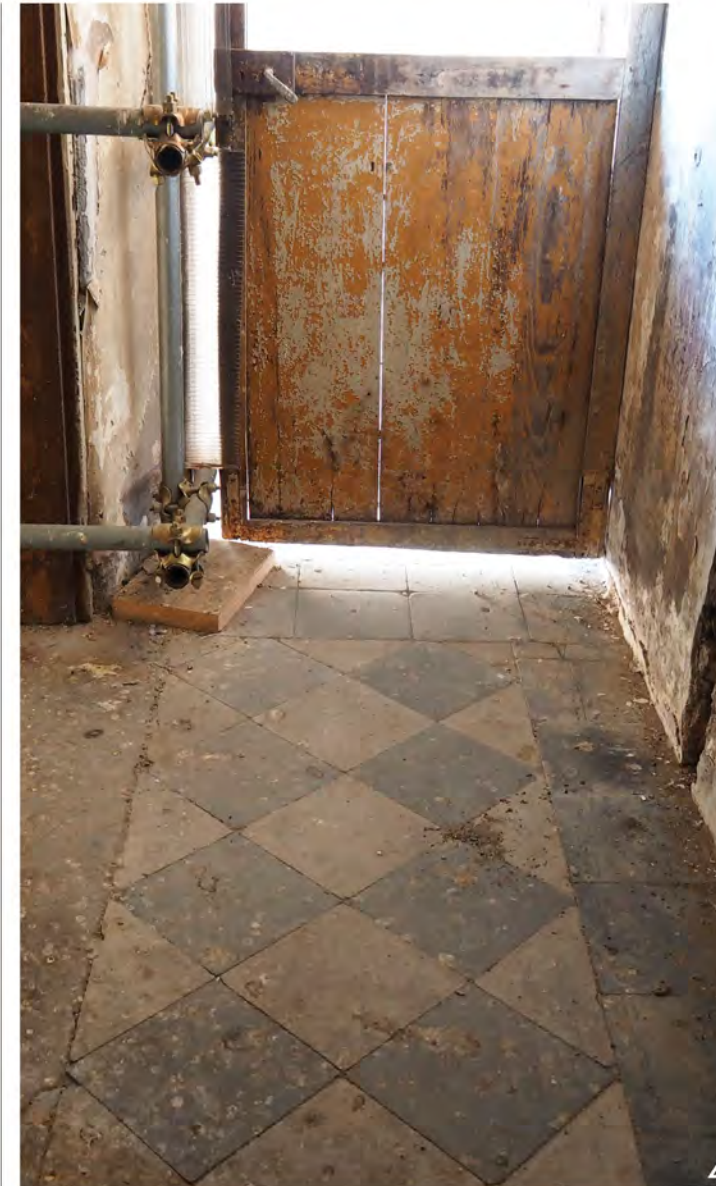
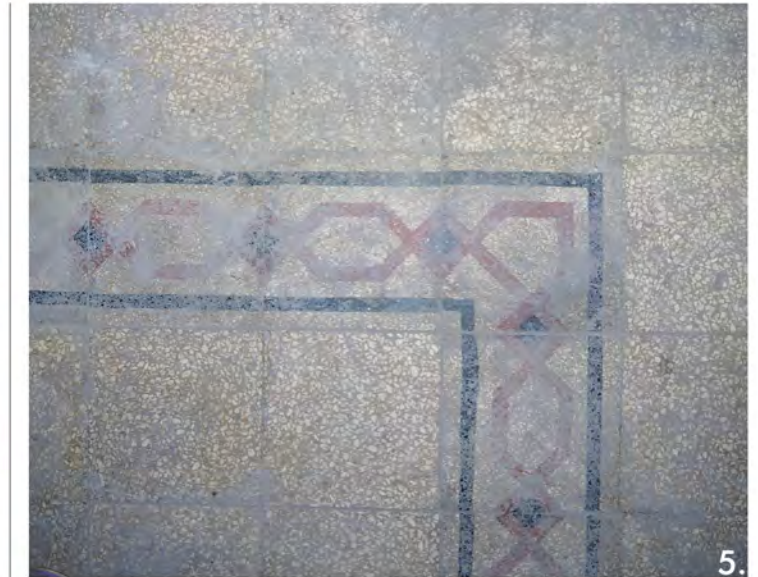
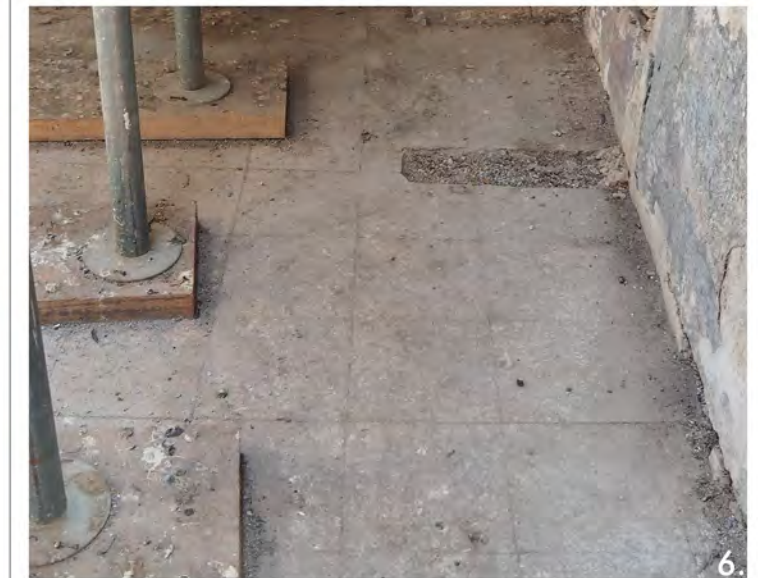
1. Pavimentazione a scacchiera del ballatoio 2\_9.
2. Pavimentazione a scacchiera dell'ambiente 3\_1.
3. Pavimentazione a scacchiera nel distributivo 3\_0.
4. Foto dell'unico esempio di pavimentazione a scacchiera a 45°, distributivo 4\_0.
5. Pavimentazione in piastrelle di graniglia con fascia decorata, ambiente 0\_4.
6. Pavimentazione in piastrelle di graniglia semplici nel sottotetto, ambiente 5\_1.

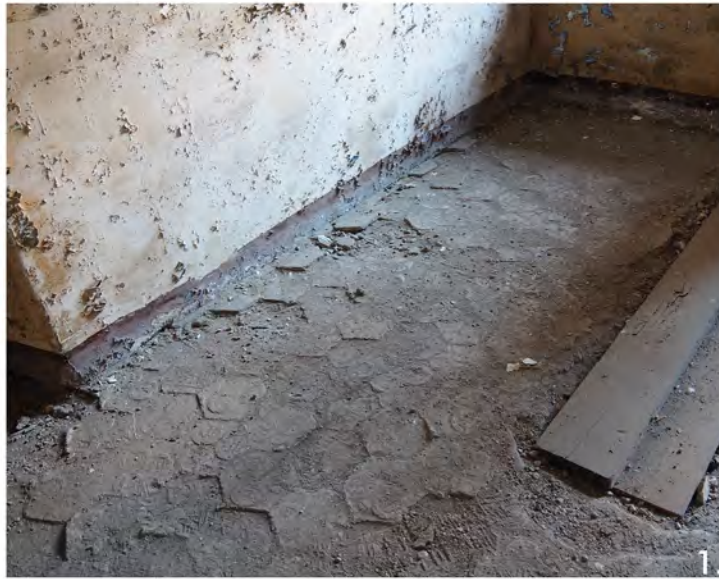
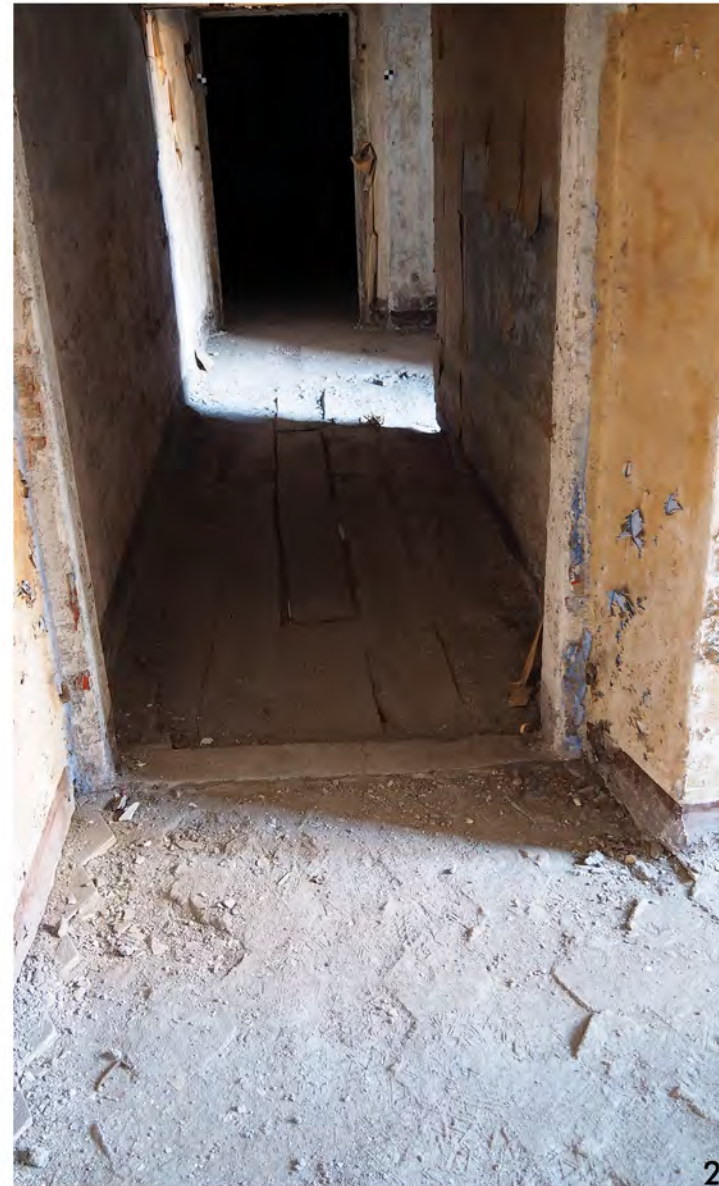
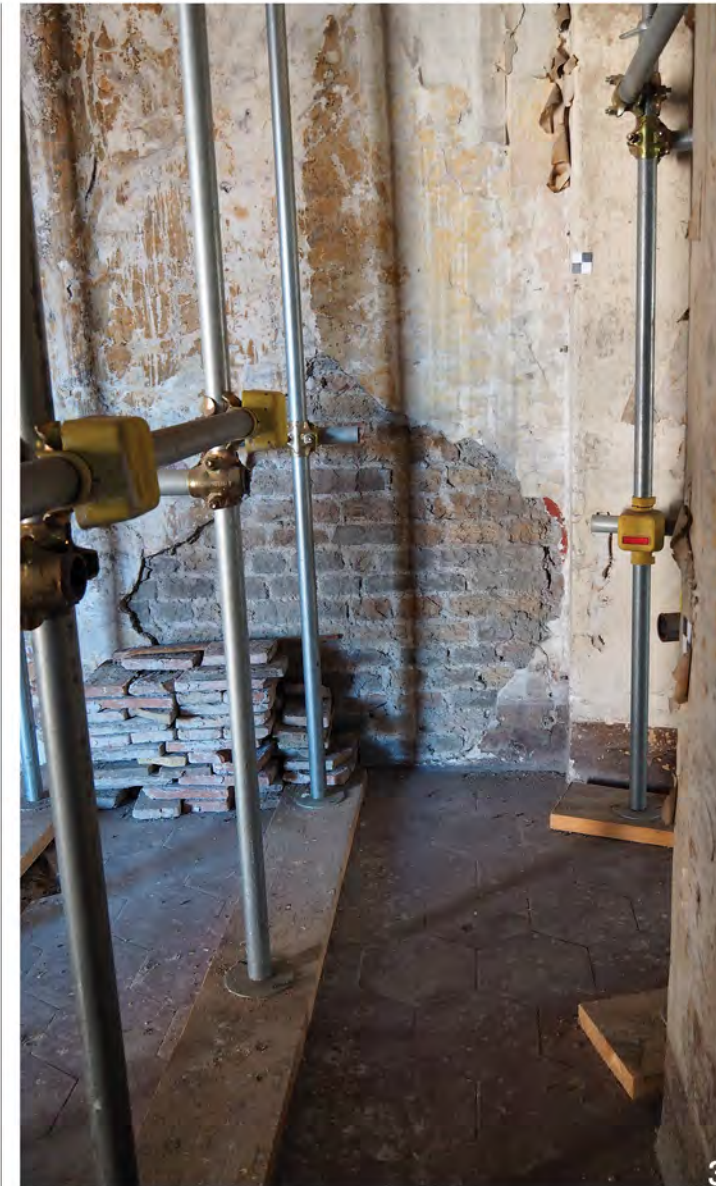
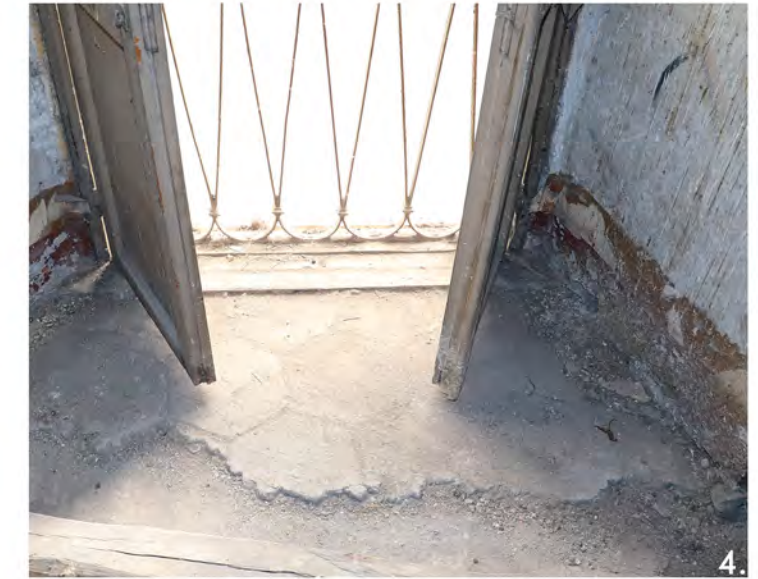
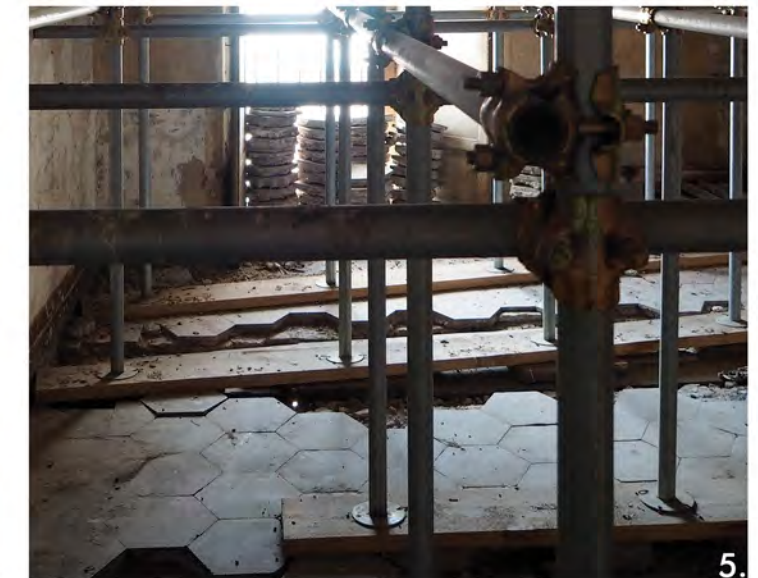
- 1.-2. Foto dell'impronta lasciata dalle piastrelle esagonali che coprivano il piano pavimentale dell'ambiente 1\_1.
3. Foto della pavimentazione ad esagoni grandi nell'ambiente 4\_2.
4. Foto della pavimentazione lacunosa ad esagoni grandi nell'ambiente 4\_3.
5. Foto dell'impronta lasciata dalle piastrelle esagonali nell'ambiente 2\_3.

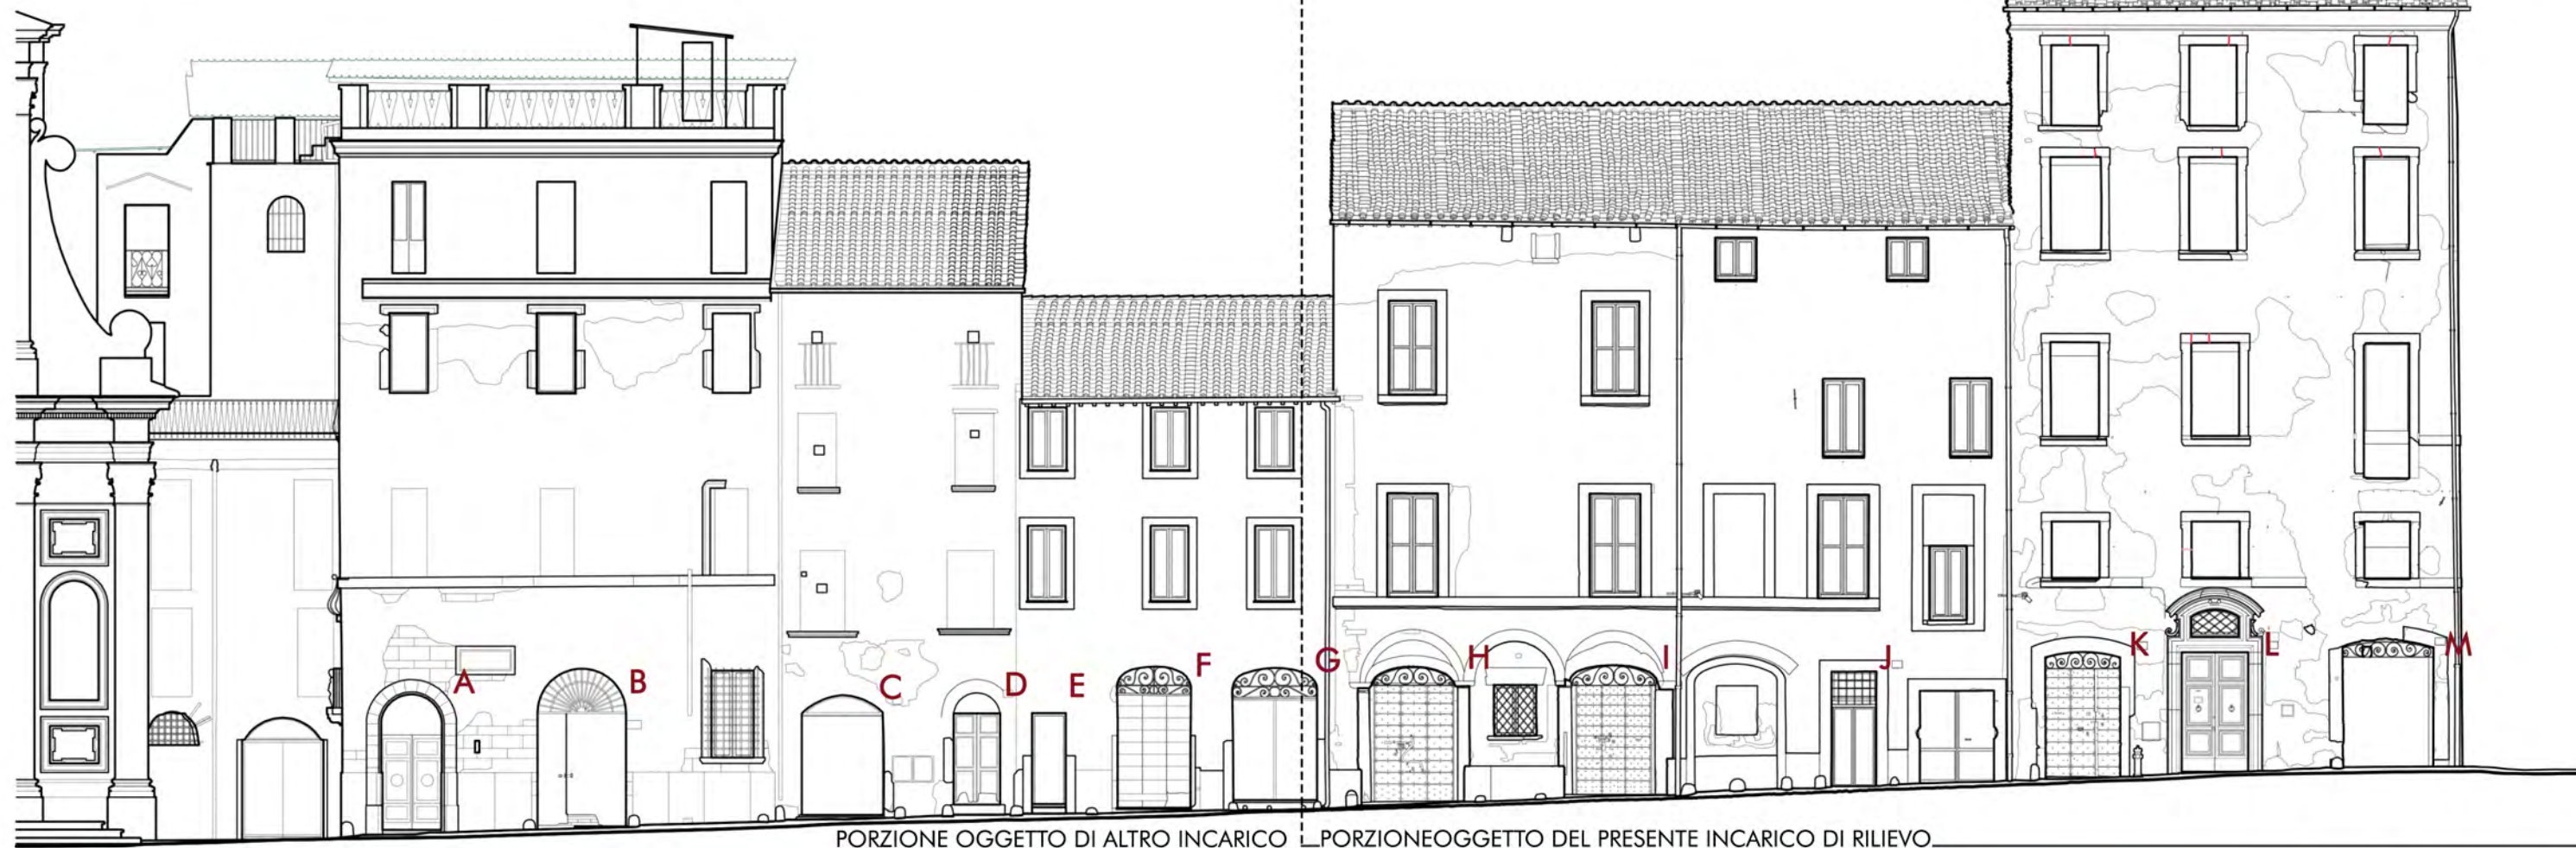
Il fronte strada di via dei Delfini presenta una sequenza di portoni molto significativa per la figuratività urbana del complesso; gli elementi sono per la maggior parte conservati, anche se alcuni sono stati asportati e altri murati internamente, sia per necessità di modifiche degli spazi interni, sia per motivi di sicurezza (anti-intrusione); nella maggior parte gli infissi versano in cattive condizioni o sono stati manomessi.

Alcuni degli infissi mancanti sono stati identificati all'interno degli edifici e potrebbero essere ricollocati.

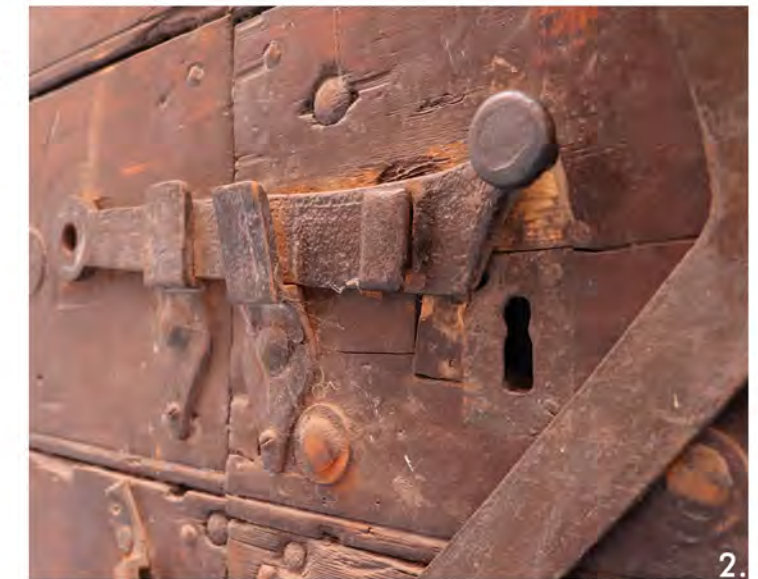
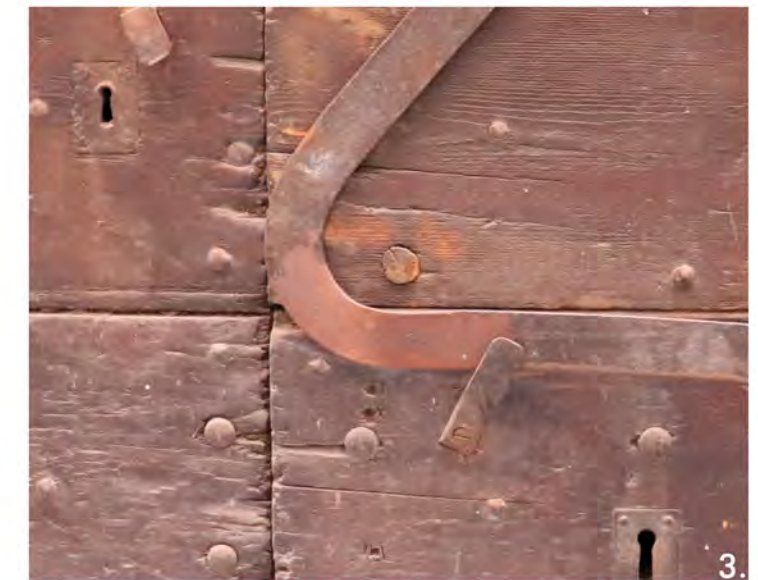
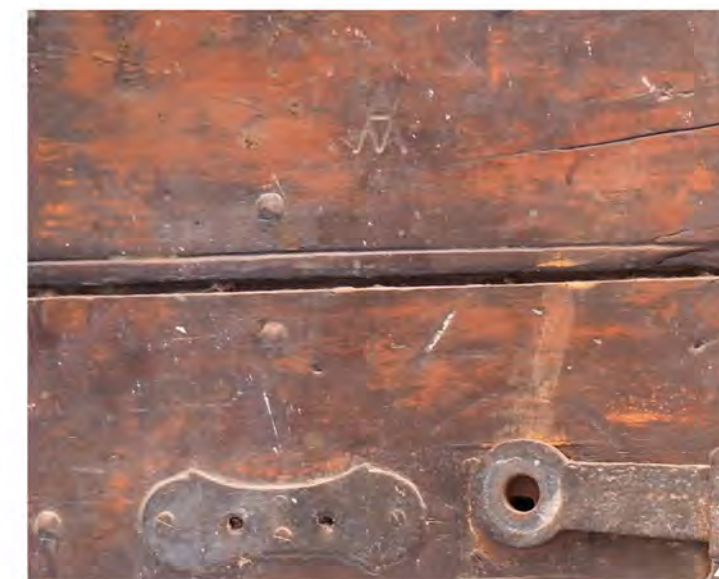
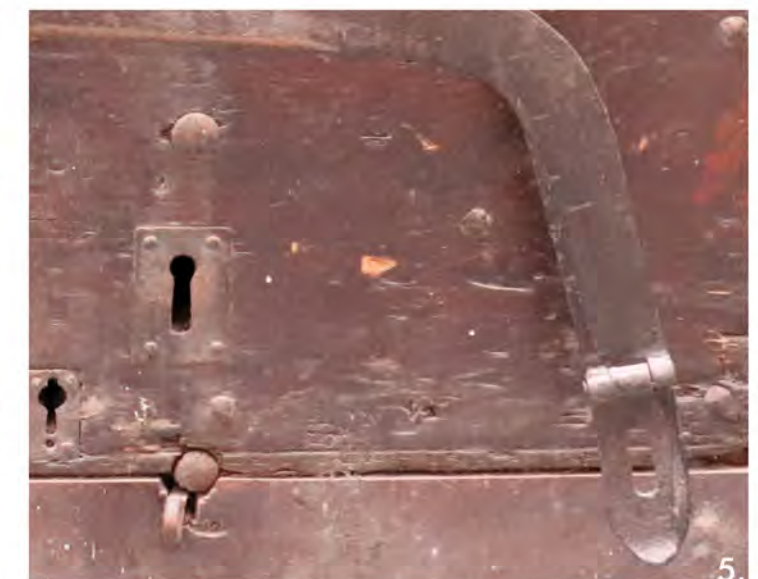
L'infisso, restaurato in tempi recenti nel tavolato e nei montanti degli stipiti laterali, presenta alcune lacune di elementi metallici che potrebbero essere ripristinati sull'esempio di altri presenti nel complesso.

1. Dettaglio di copriserrature, da: *Repertorio di porte alla mercantile, via dei Banchi Vecchi 143 (Roma), (Manuale del Recupero del Comune di Roma, Ediz. DEL, Roma, (II ed.) 2000), rilievi e disegni: L. Licocchia.*  
 2.- 5. Foto di dettaglio delle ferramenta.

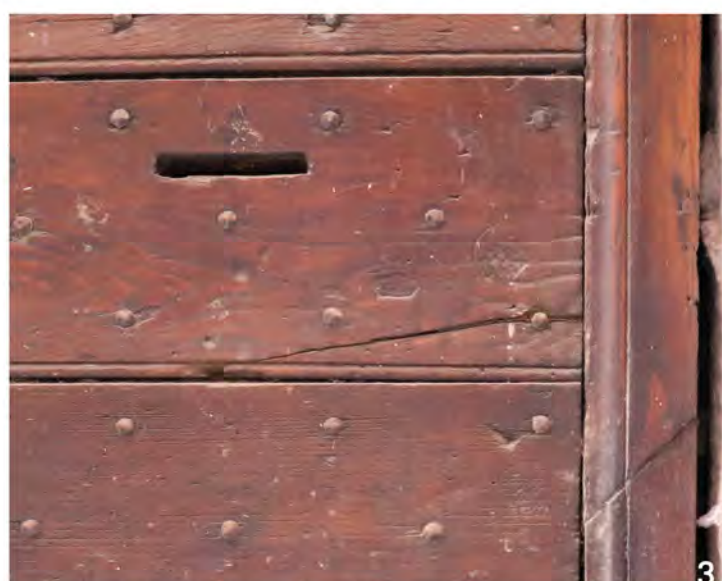
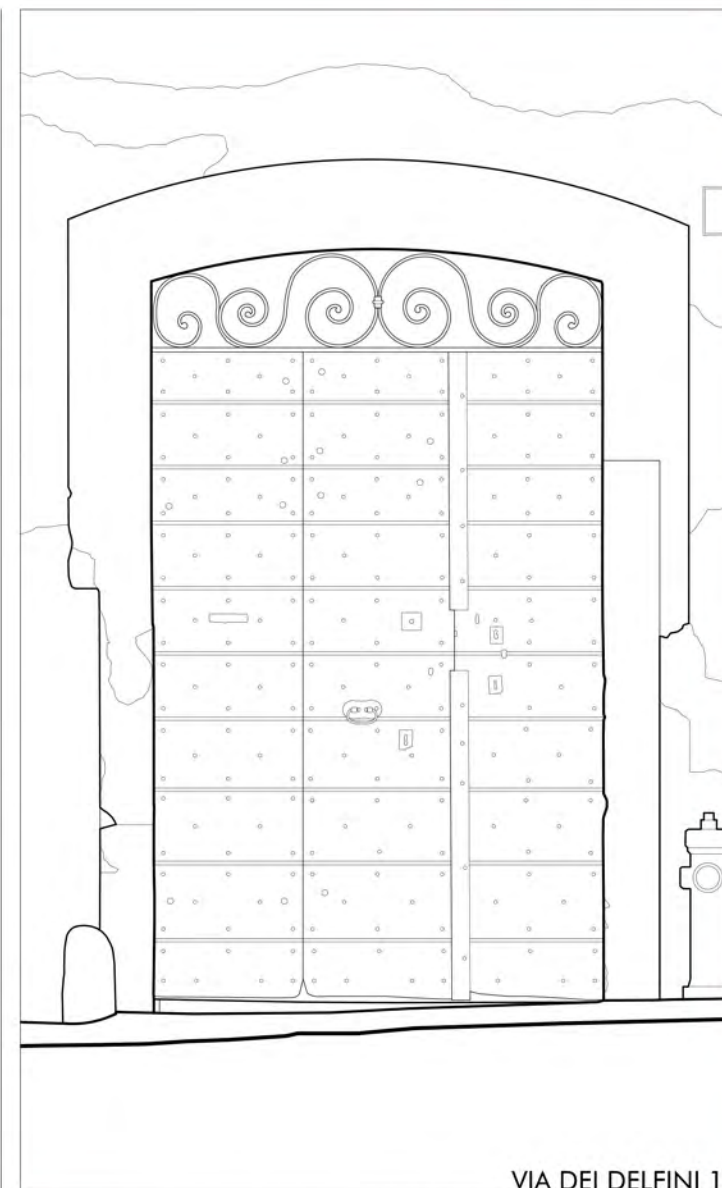
VIA DEI DELFINI 10

Il portone appare oggetto di un intervento di restauro relativamente recente con reintegrazione di alcune porzioni lignee. Sembra ragionevole supporre che l'intervento abbia comportato anche la completa asportazione di finiture superficiali antiche.

- 1. Foto di dettaglio del sopraluce.
- 2. Foto di dettaglio del saliscendi.
- 3. Foto di dettaglio delle reintegrazioni.

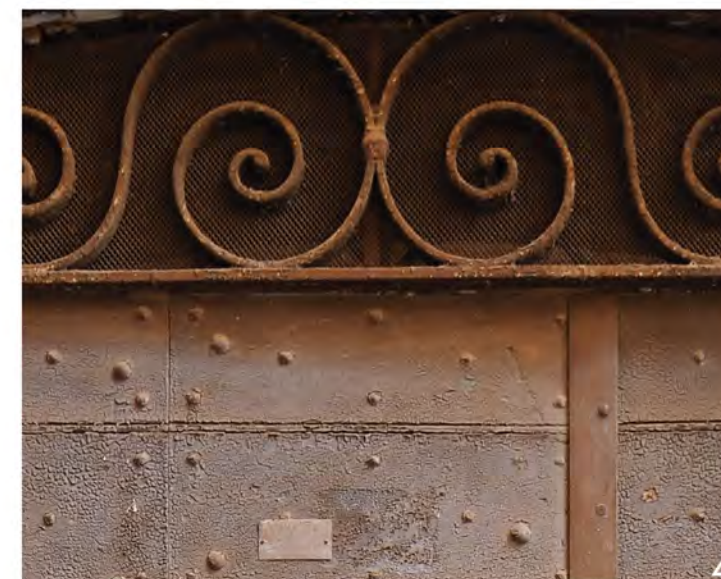
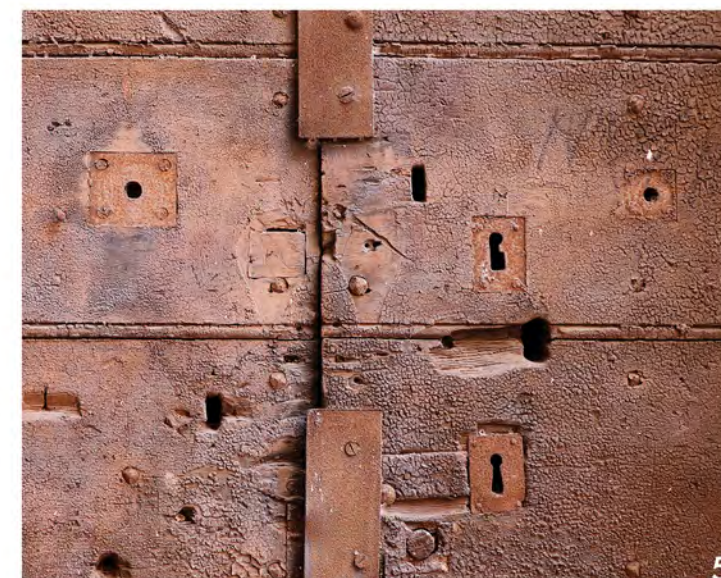
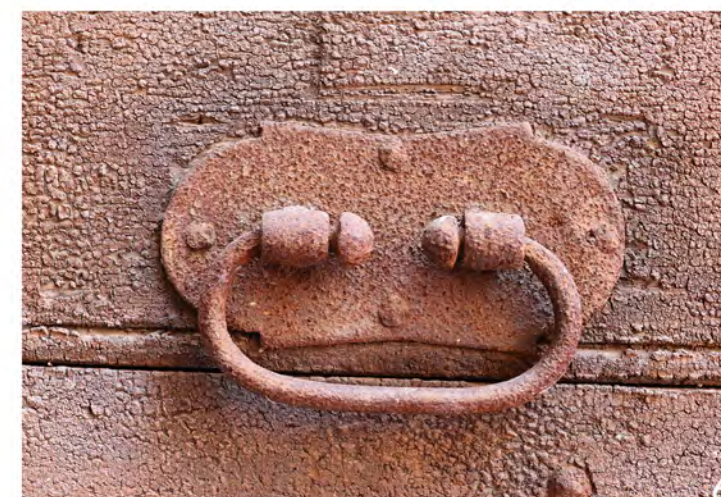
VIA DEI DELFINI 13

Il portone appare manomesso rispetto alla conformazione originaria e, probabilmente, lacunoso nella ferramenta, parzialmente perduta; sarebbe opportuno effettuare saggi per valutare se, sulle superfici lignee, si conservino tracce delle antiche.

- 1. Foto di dettaglio del sopraluce.
- 2. Foto di dettaglio delle multiple serrature.
- 3. Foto di dettaglio della maniglia orizzontale snodata..

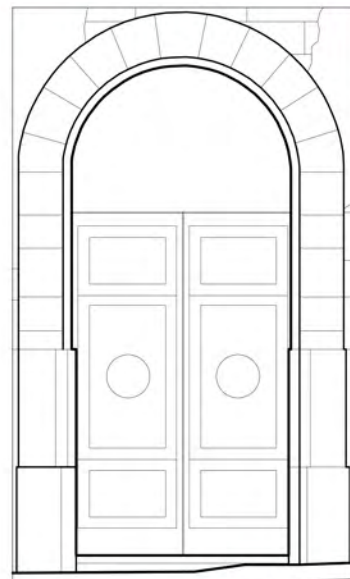
VIA DEI DELFINI 3

Il portone di ingresso a una delle unità abitative si presenta oggi in cattive condizioni di conservazione e, anche per motivi di sicurezza, parzialmente integrato nella porzione superiore con una lamiera metallica; la ferramenta si presenta di buona fattura, così come la definizione delle cornici e dei decori delle specchiature.

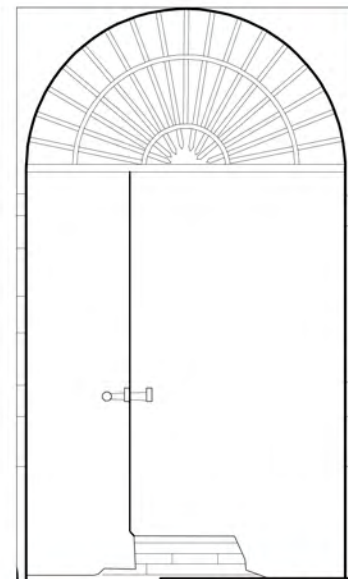
VIA DEI DELFINI 4

Il portone presenta una ferramenta con saliscendi e copriserratura a fascia verticale fermato da un lucchetto; il piede dell'infisso è molto danneggiato dal degrado causato principalmente da una forte risalita di umidità favorita dalla mancanza di un'aerazione retrostante, essendo stato murato il vano di accesso.

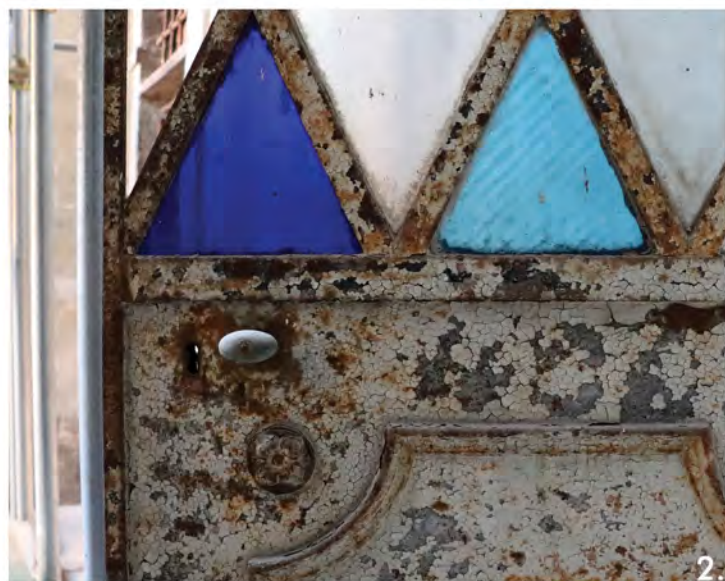
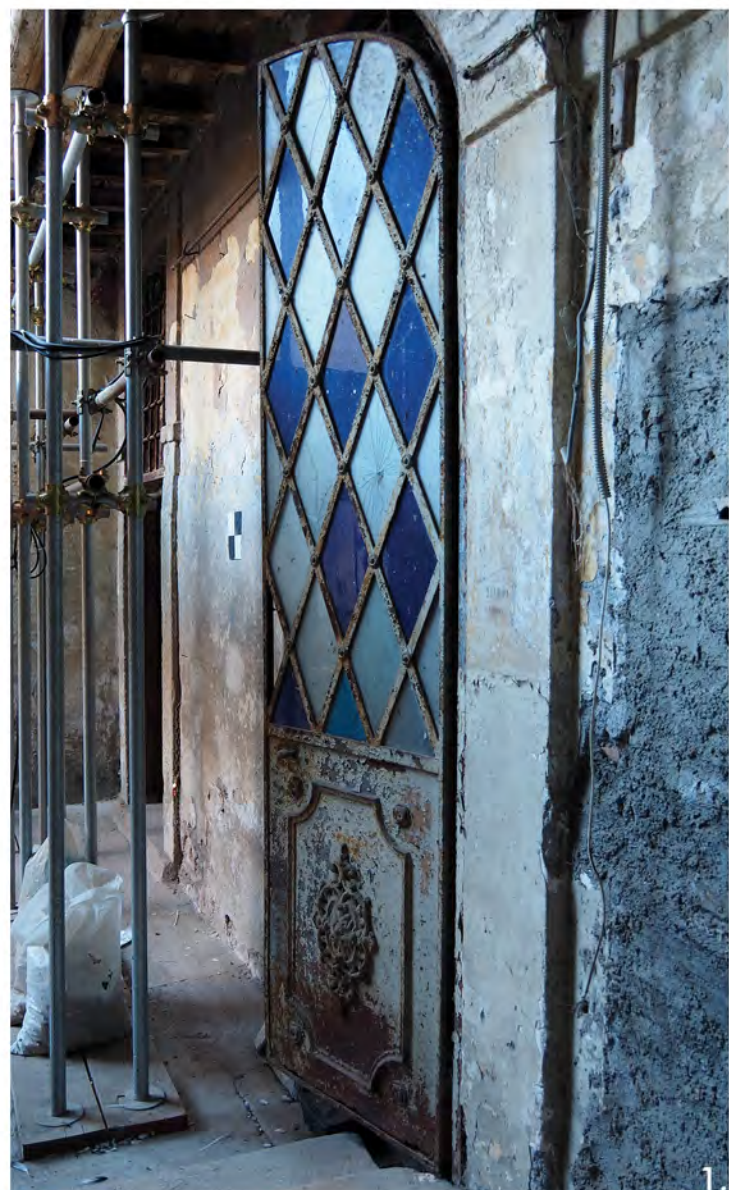
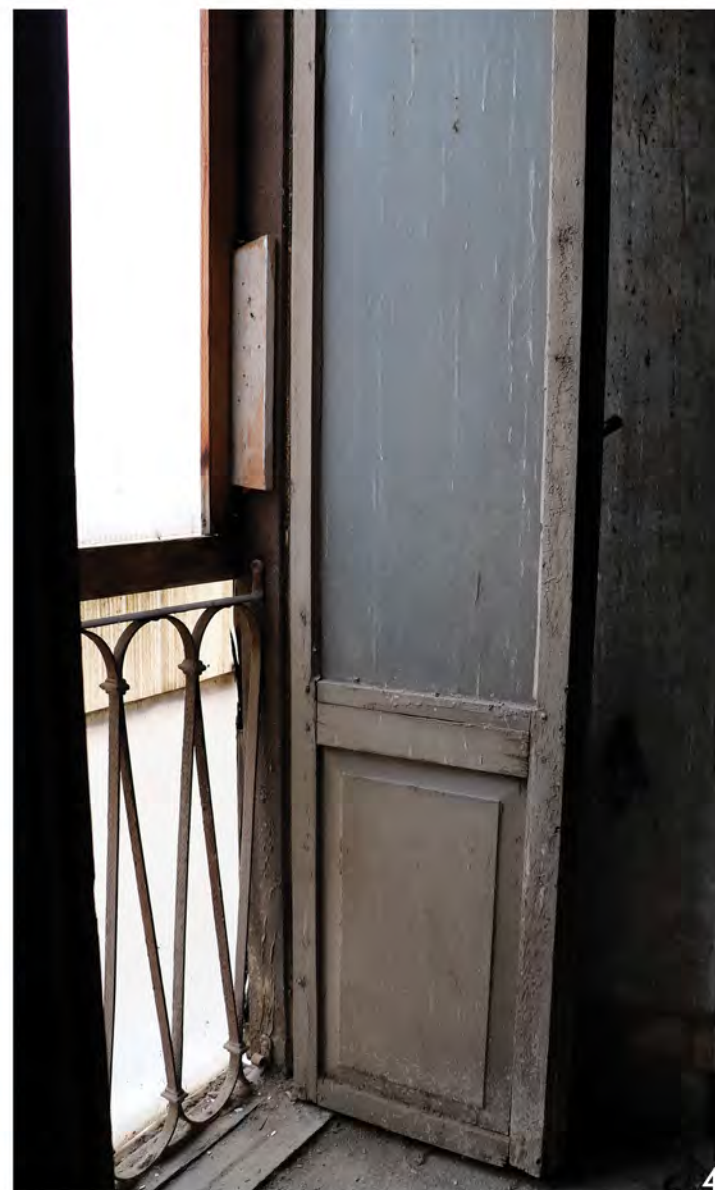
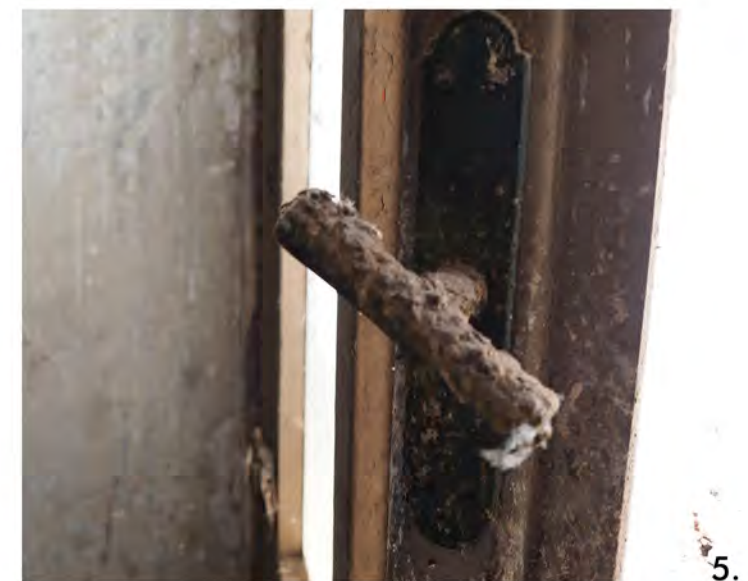
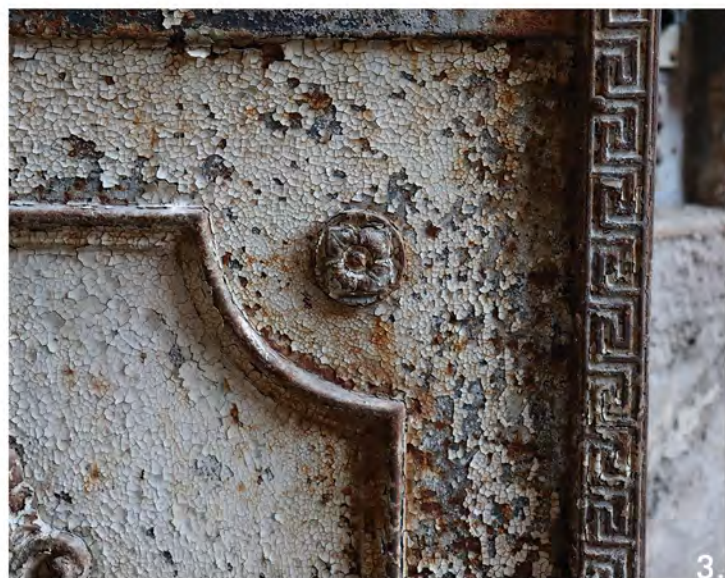
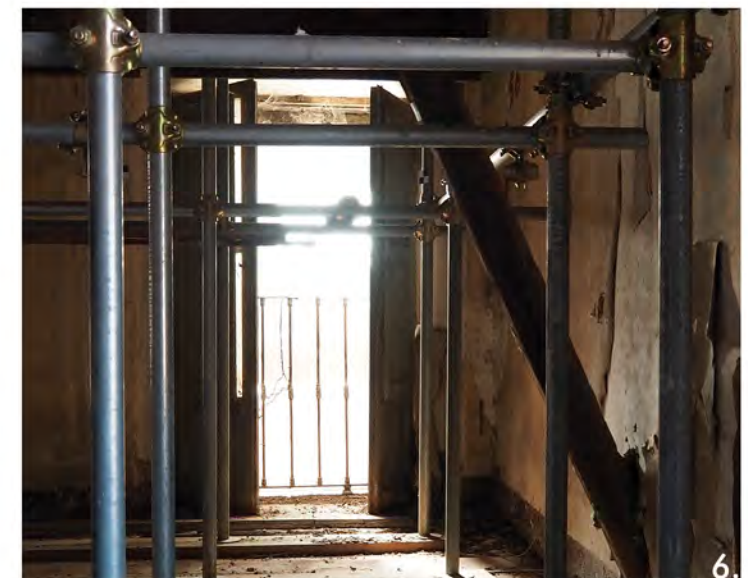
1. Foto della porta a vetri in ferro.
2. Foto di dettaglio.
3. Foto di dettaglio.
4. Foto della porta-finestra in legno del secondo piano.
5. Foto di dettaglio della maniglia.
6. Foto della porta-finestra del piano quarto, ambiente 4\_3).

Il lungo corridoio che connette il cortile interno con il portone di via dei Delfini 14 presenta, al vano di porta verso il cortile, una grande porta metallica a vetri colorati. La presenza di un elemento così intrinsecamente fragile evidenzia come lo spazio interno venisse considerato di pertinenza dell'edificio, così come abbastanza frequente nei palazzi romani a partire dal XIX secolo, dove un analogo infisso introduce al cortile interno privato. L'infisso appare realizzato con elementi decorativi preformati di fattura semi-industriale.

I vani verso via dei Delfini della porzione orientale del complesso presentano ai vari livelli finestre e porte-finestre di analoga fattura, probabilmente databili, sulla base delle caratteristiche dei montanti lignei e delle ferramenta, alla prima metà del XX secolo. Alcuni presentano ancora gli scuretti interni ad anta, ma la condizione di conservazione è, generalmente, mediocre. Alcune delle porte-finestre, ampliate rispetto ai vani di primo impianto (come si evince dai materiali di cui sono composte le cornici esterne dei vani) sono protette da ringhierine metalliche mistilinee.

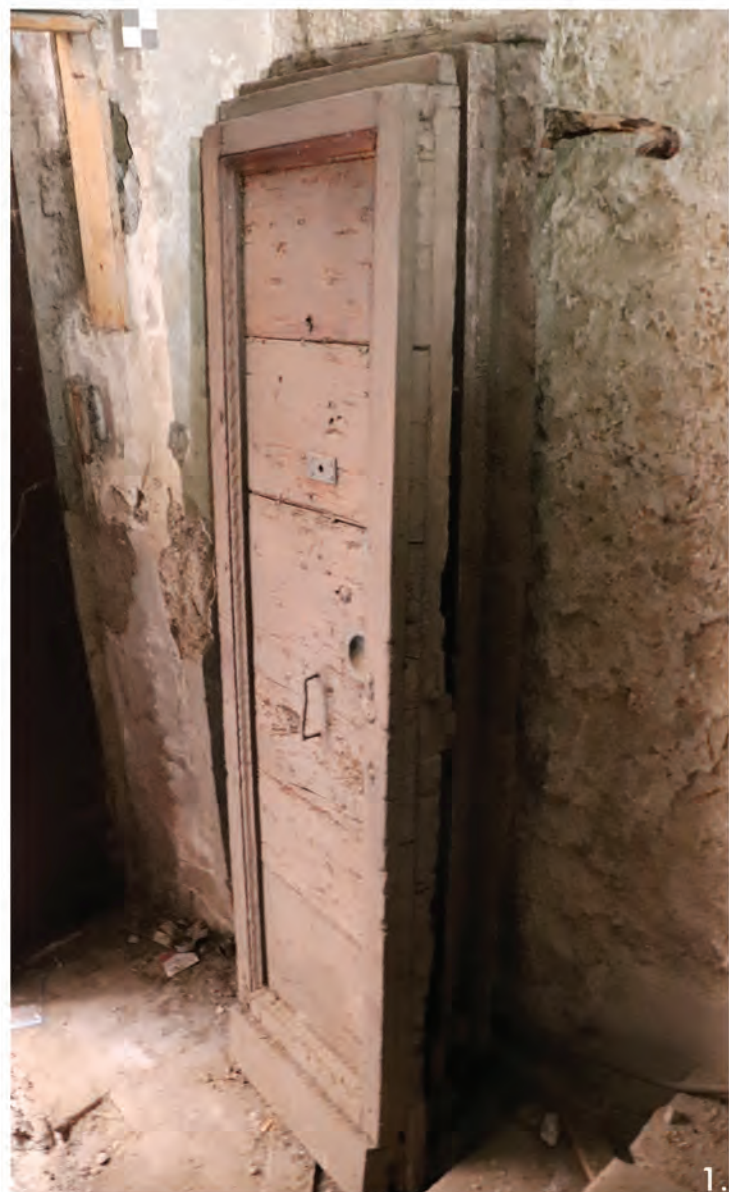
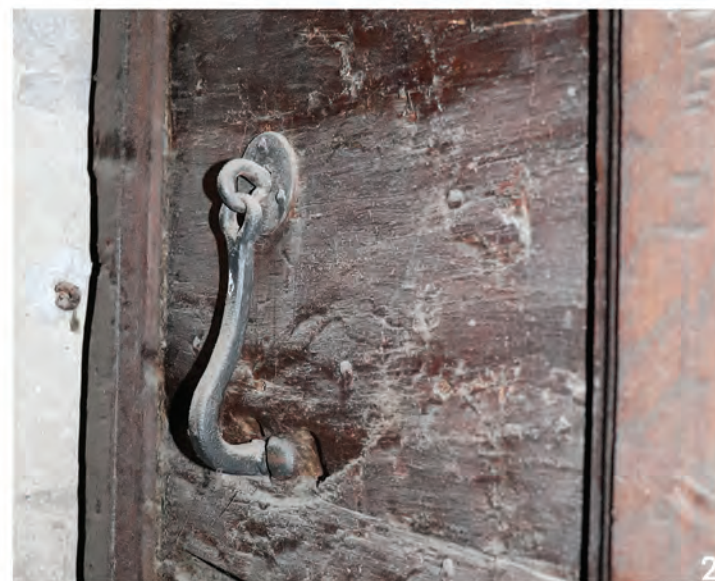
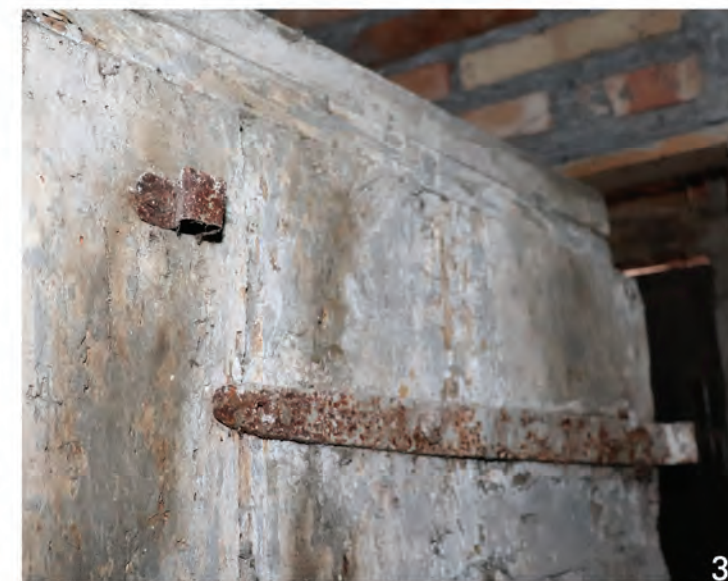
Portoncino a due ante a doppia fodera con telaio perimetrale esterno scomiciato applicato (h 195 cm; anta: larghezza 50cm). Il portoncino, originariamente zancato a muro, presenta una semplice ferramenta metallica e segni di usura, ma potrebbe essere recuperato con un'opera di restauro. La dimensione e la collocazione attuale permettono di ipotizzare che sia stato asportato dall'ingresso di via dei Delfini 11, attualmente chiuso con una porta metallica impropria. Al di sopra si conserva la ferrata metallica a occhio abbottato originale in sito.

Foto del portoncino a due ante **(a)**:

1. Veduta fotografica del portoncino.  
2.-3. Dettagli della ferramenta del portoncino.
