Intervento n. 8 - *URBS. Dalla città alla campagna romana*  
Museo Nazionale Romano

Sotto-Intervento n. 5 – “Crypta Balbi - Recupero lotto prospiciente Via dei Delfini -  
Laboratori – Centro studi – Residenze speciali”  
CUP F87B21000030001

## DOCUMENTO DI INDIRIZZO DELLA PROGETTAZIONE

**ALLEGATO 6: SCHEDE DI ANALISI DELLE COMPONENTI ARCHITETTONICHE**

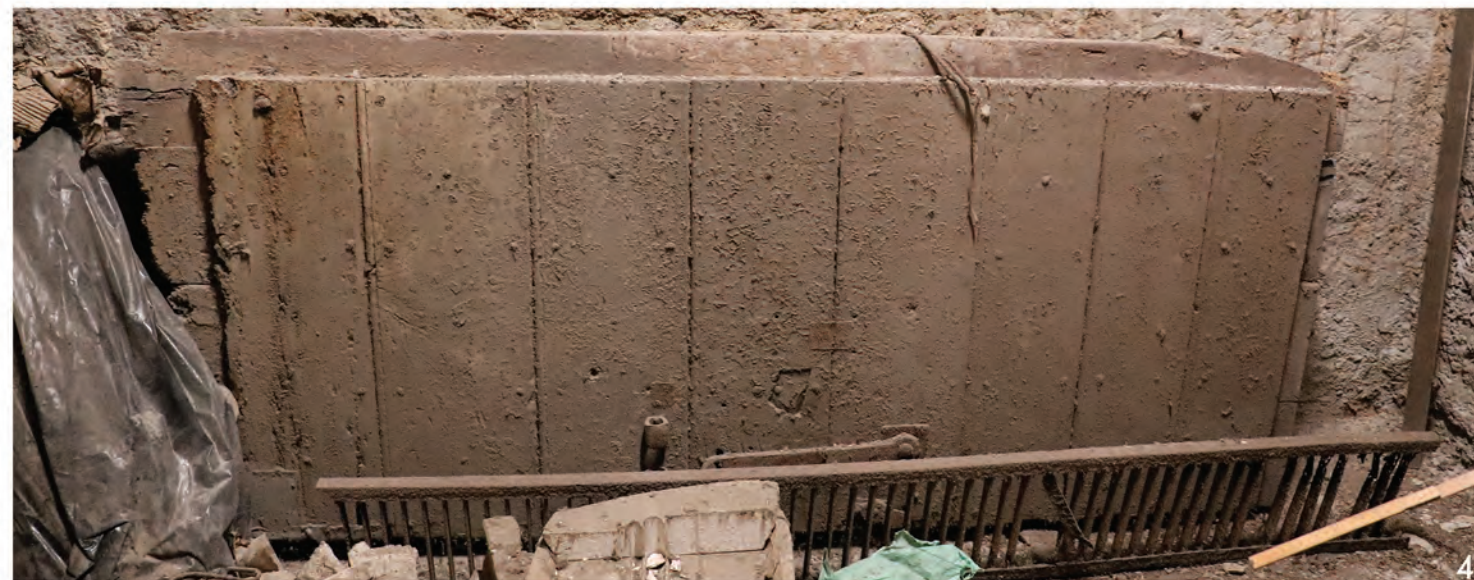
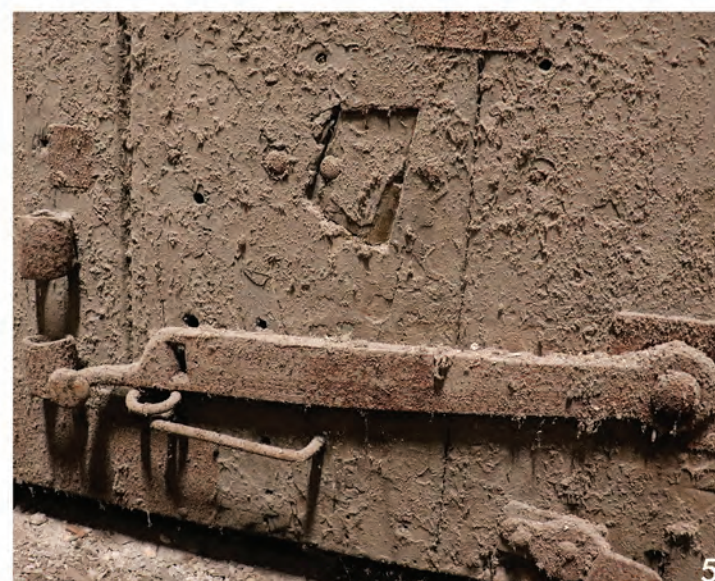
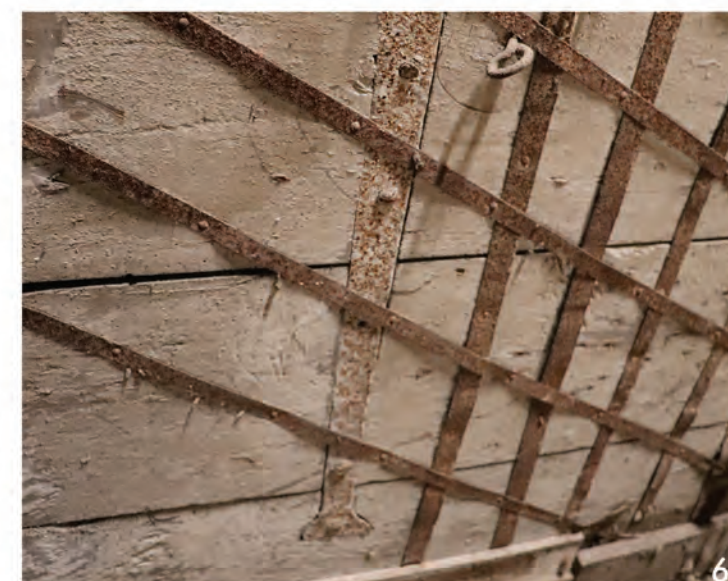
Portone alla mercantile a due partite (h 222 cm; anta: larghezza 87cm oltre a 6 cm di bordo). Il portone, oltre alle caratteristiche formali proprie di questa tipologia di infisso, presenta ancora parte della ferramenta (per esempio la chiusura con paletto a saliscendi e un rinforzo interno con reggette metalliche incrociate). La dimensione e la conformazione permettono di ipotizzare che sia stato asportato dall'ingresso di via dei Delfini 12, attualmente chiuso con una porta metallica impropria.

Foto del portone alla mercantile **(b)**:

4. Le due ante sono attualmente collocate in uno dei locali di deposito del complesso.

5.-6. Dettagli della ferramenta del portone alla mercantile e del rinforzo interno con reggette metalliche.

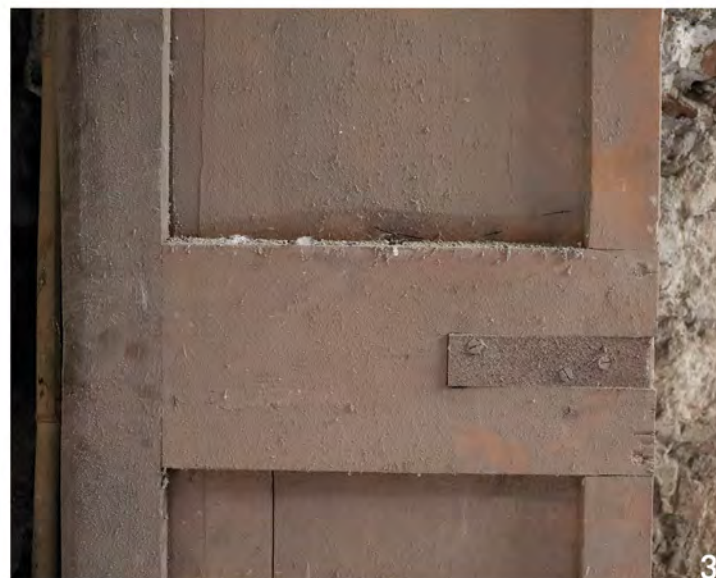
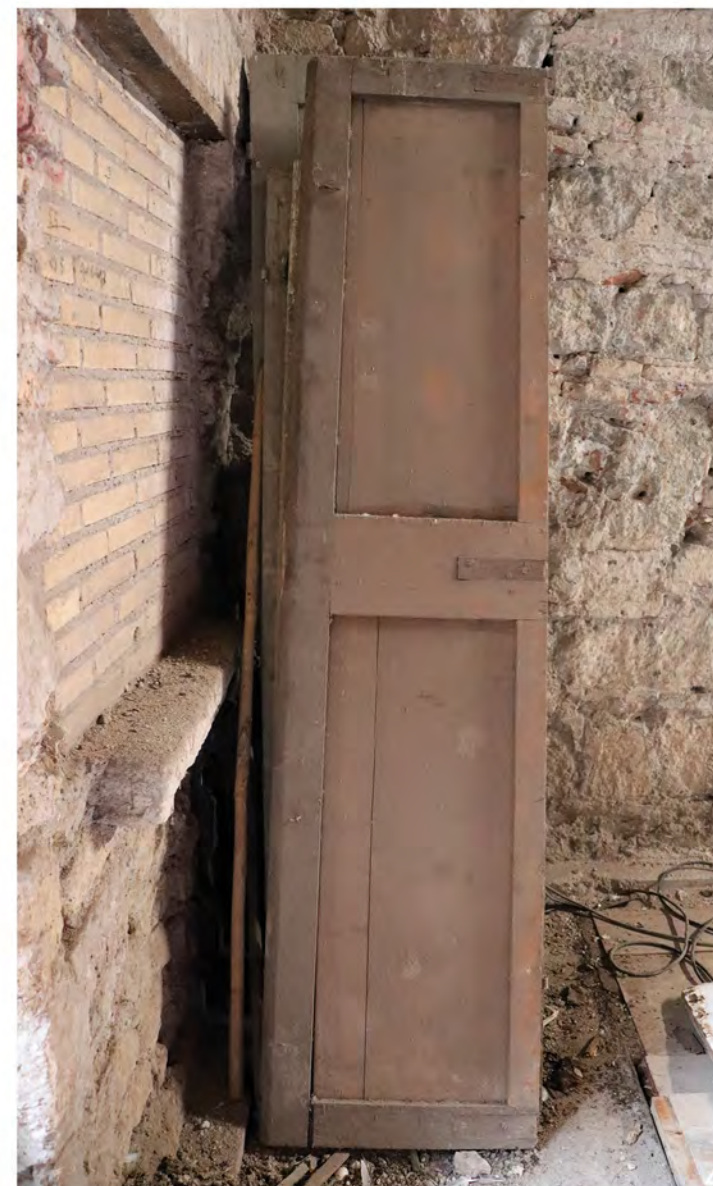
Nella stanza a piano terreno prospiciente via dei Delfini dell'edificio a sud-est del complesso è attualmente depositata un'anta di portoncino a telaio con specchiature scorniciate e bugne con ferramenta metalliche parzialmente lacunose (205x50 cm). Allo stato attuale non è stato possibile identificare l'altra anta. Nella stessa stanza un'anta di porta (188x70 cm) è attualmente impiegata come piano di appoggio (non rilevabile).

Foto del portone con specchiature ©:

- 1. Foto di dettaglio della ferramenta.
- 2. Veduta fotografica del portone.

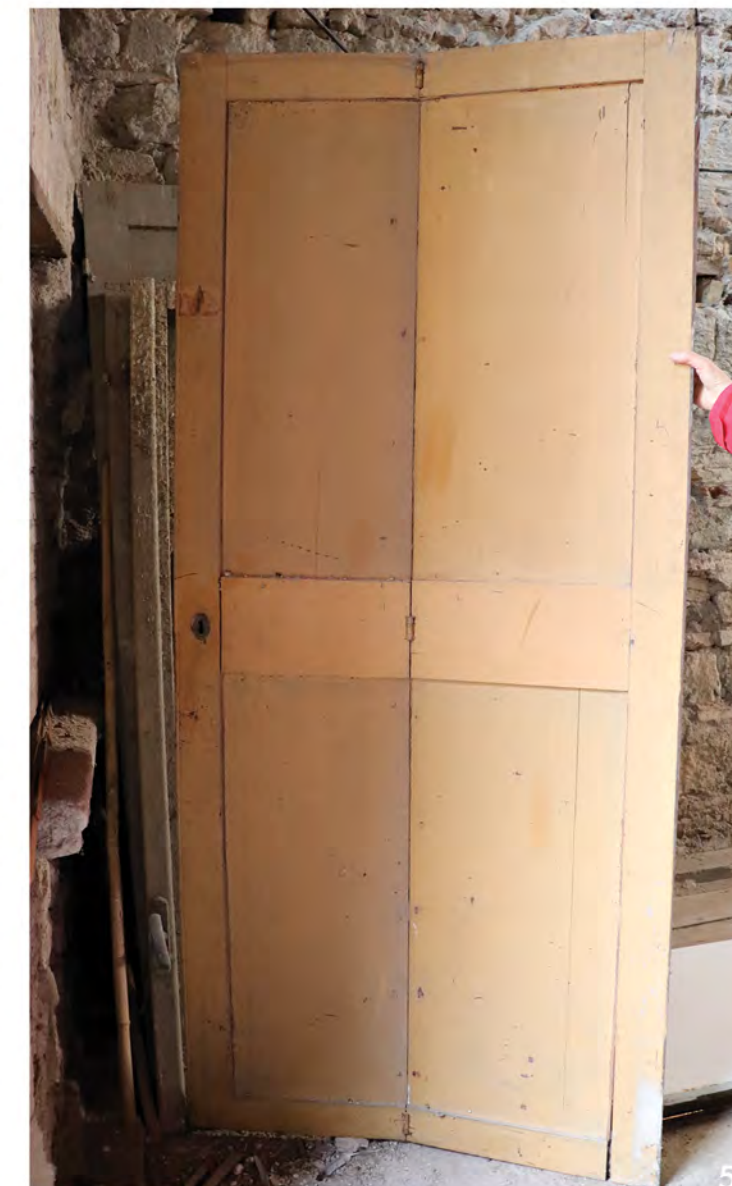
Fra gli altri infissi depositati in uno dei vani a piano terreno si è identificata una porta interna a libretto, costituita da due ante fra loro incernierate (h 200 cm, larghezza complessiva 93 cm), costituita da un semplice telaio ligneo con specchiatura. Non è stato possibile individuare la collocazione originaria.

Foto della porta a libretto d:

- 3. Foto di dettaglio della ferramenta.
- 4.-5. Veduta fotografica della porta a libretto chiusa e aperta.

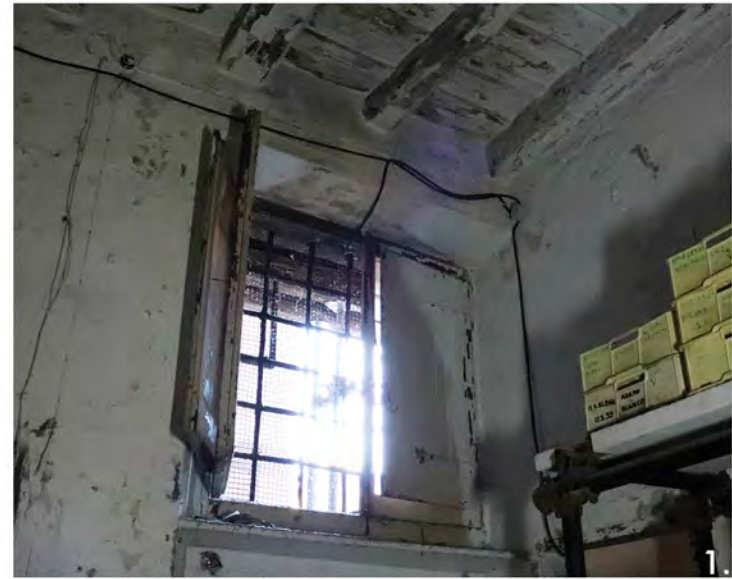
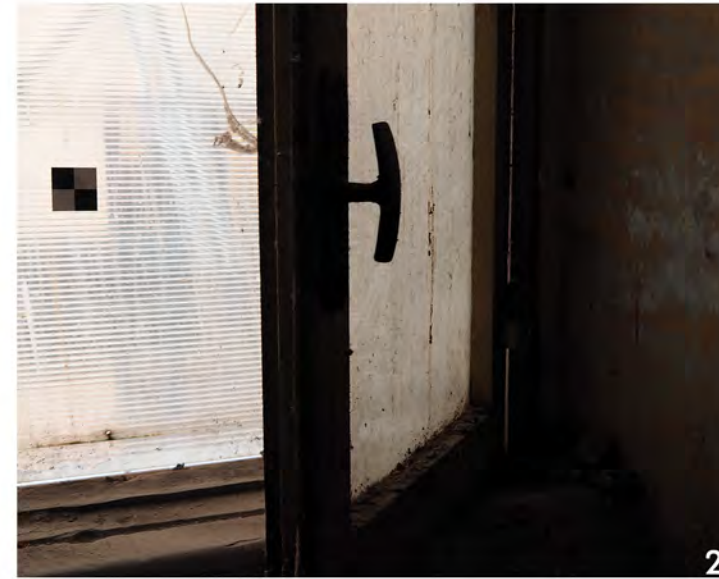
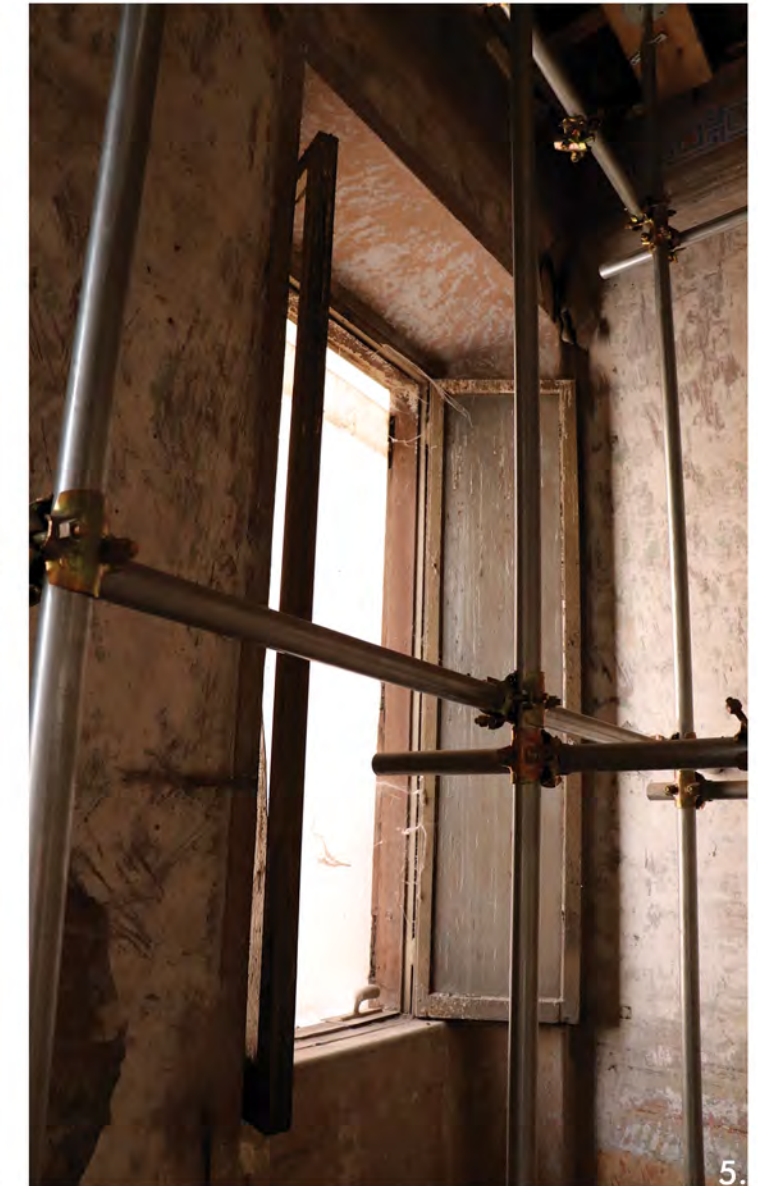
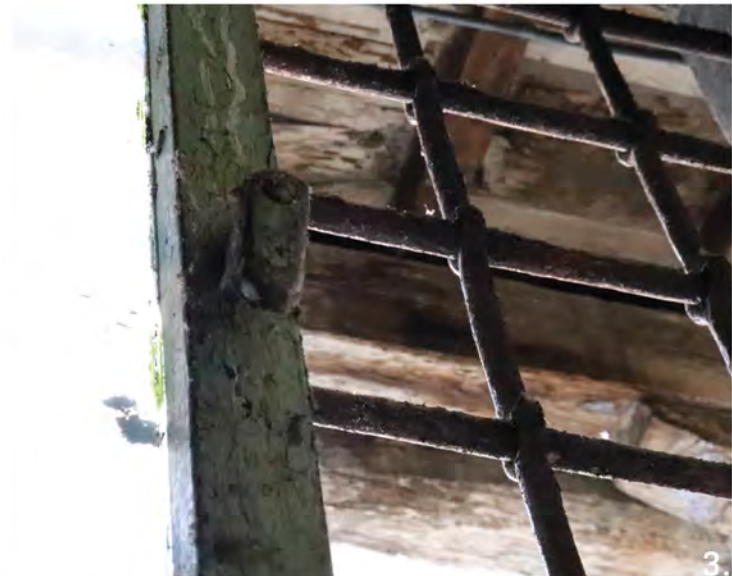
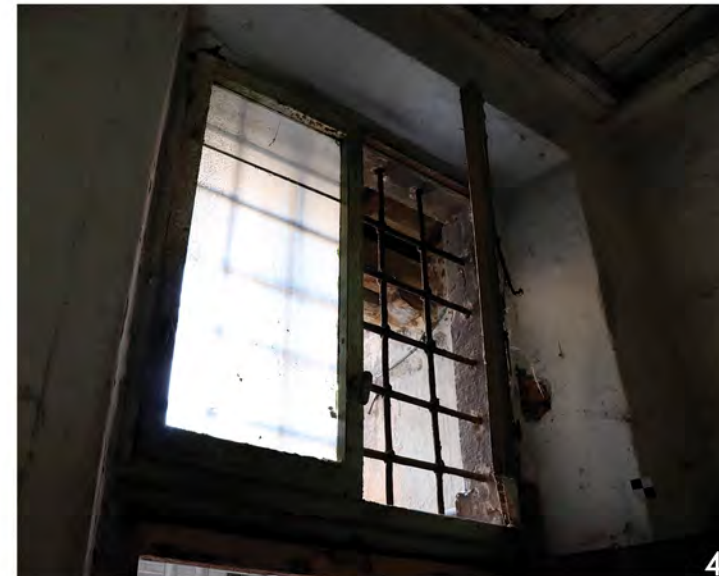
Le finestre dell'edificio occidentale sono state completamente sostituite con altre moderne in legno con anta vetrata a specchiatura unica e chiusura a cremonese (foto 7. e 8.).

L'edificio orientale presenta, invece, infissi lignei di varia foggia, frutto di interventi di sostituzione diversi, sia in sito che fuori sede (questi ultimi, probabilmente, provenienti dai vani dell'edificio vicino dove gli infissi sono stati sostituiti). Si tratta, nella maggior parte dei casi, di infissi ad anta vetrata unica. I tipi più recenti presentano chiusura a cremonese con maniglia rotante (Foto 2.), ma sono presenti tipi più antichi con chiusura a paletto superiore e inferiore, talvolta corredati da scuretti interni con ferramenta a bandella incernierata su cardini.

1. Foto della finestra con scuri dell'ambiente 0\_2.
2. Foto di dettaglio della maniglia dell'infisso del locale 2\_4.
3. Foto di dettaglio delle manopole in legno dell'infisso dell'ambiente 0\_1.
4. Veduta fotografica della finestra dell'ambiente 0\_1.
5. Veduta fotografica della finestra del locale 2\_4.
6. Foto dell'infisso con scuri del sottotetto.
- 7.-8. Foto d'insieme e di dettaglio degli infissi di sostituzione.

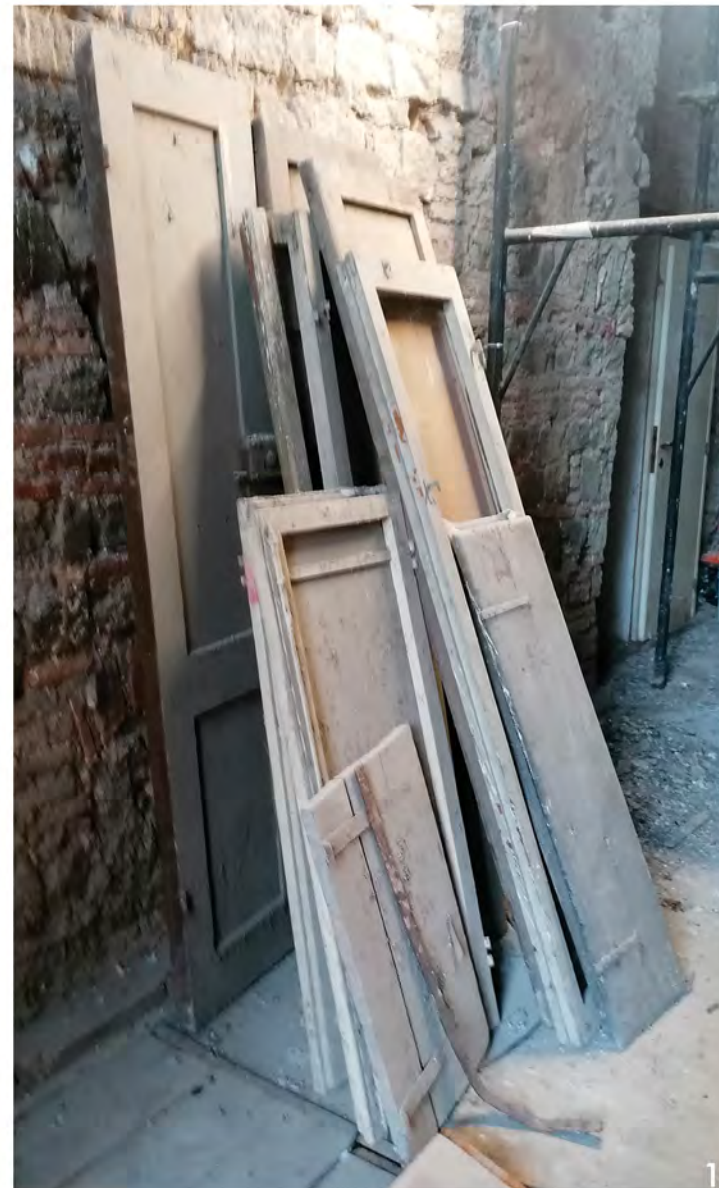
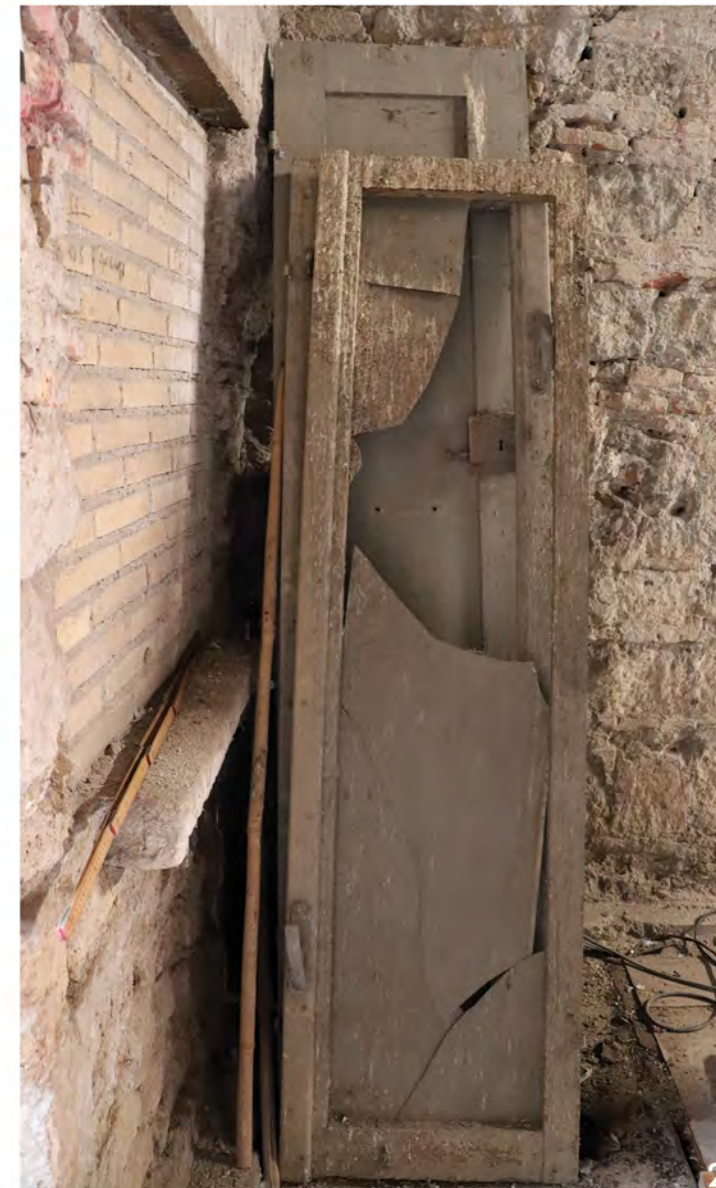
**e** Nell'ampio vano a piano terreno con ingresso dalla corte interna sono depositati numerosi infissi erratici; fra questi non poche finestre di cui è difficile, allo stato attuale, individuare la collocazione originale, ma che potrebbero essere comunque oggetto di analisi approfondite per eventuali riproposizioni delle partiture o musealizzati quali testimonianze materiali del modo di abitare premoderno.

- Foto degli infissi collocati nell'area **e**:
1. Foto di insieme degli infissi fuori sede.
  2. Foto di una delle finestre depositate nell'area in questione.
- Foto della finestra **f**:
3. Foto di dettaglio della maniglia dell'infisso in foto 4.
  4. Foto di dettaglio della maniglia.
  5. Veduta fotografica dell'infisso.

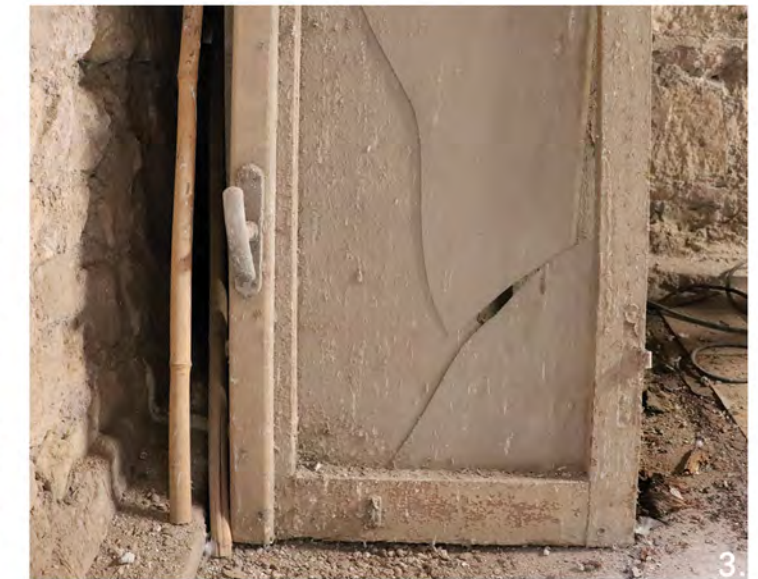
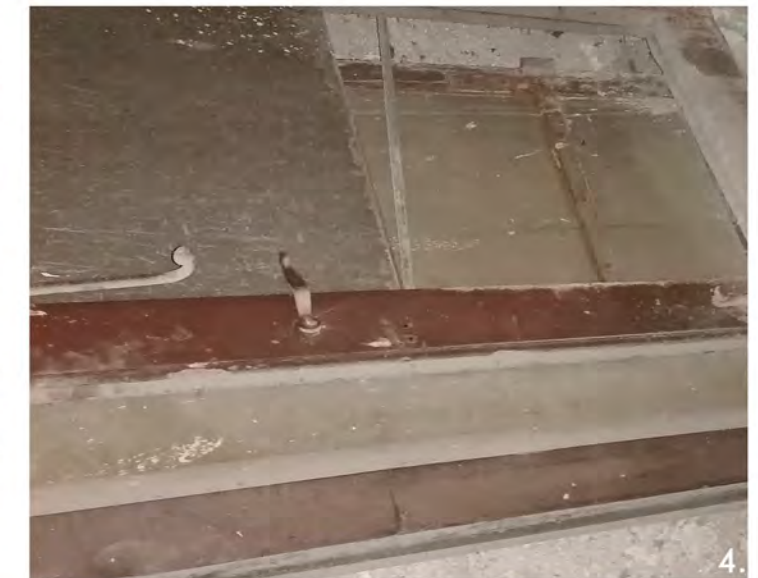
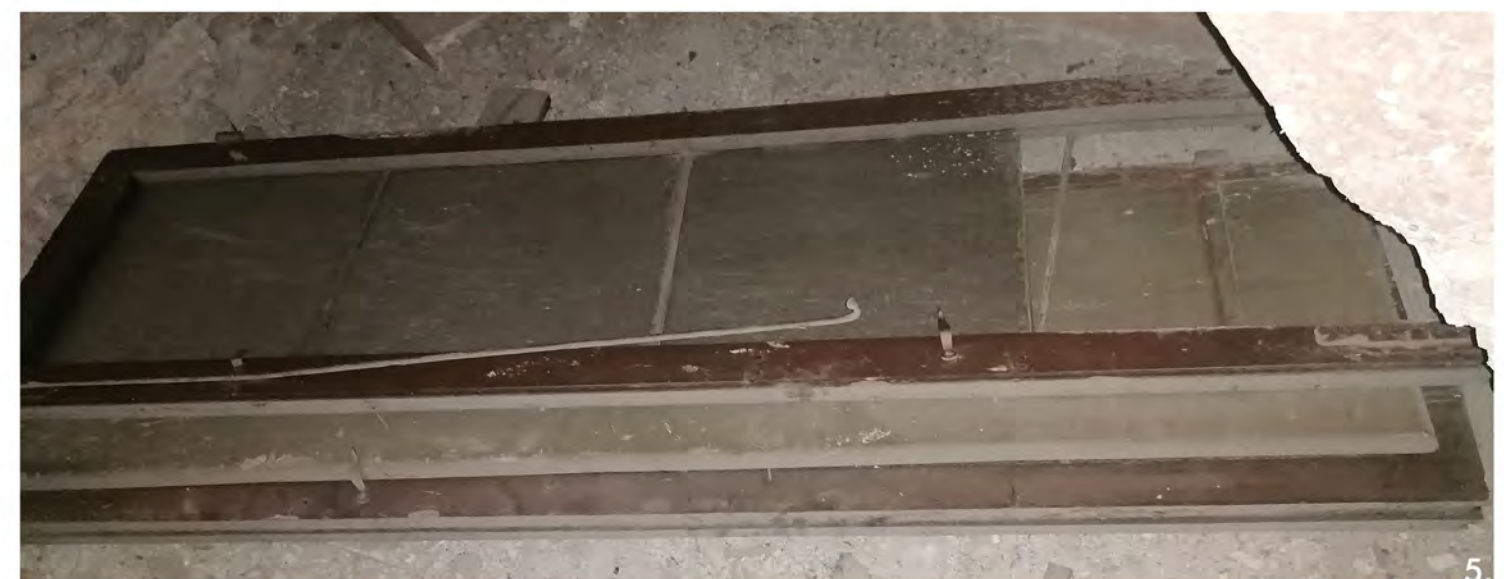
**f** Nel sottoscala al primo piano con accesso da via dei Delfini è collocato un infisso di finestra, probabilmente sostituito nel corso dei restauri del 2000.

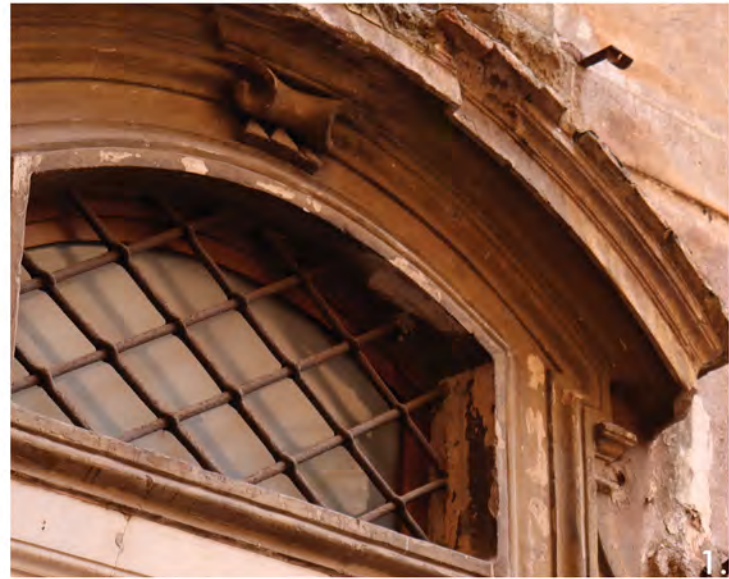
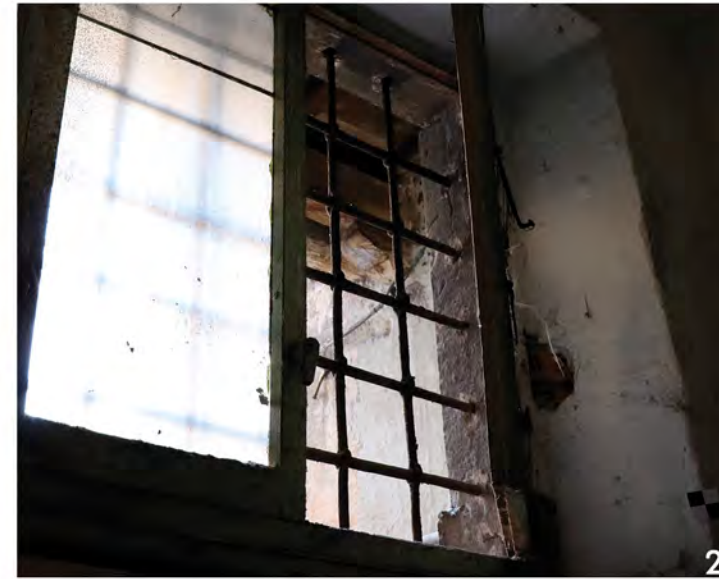
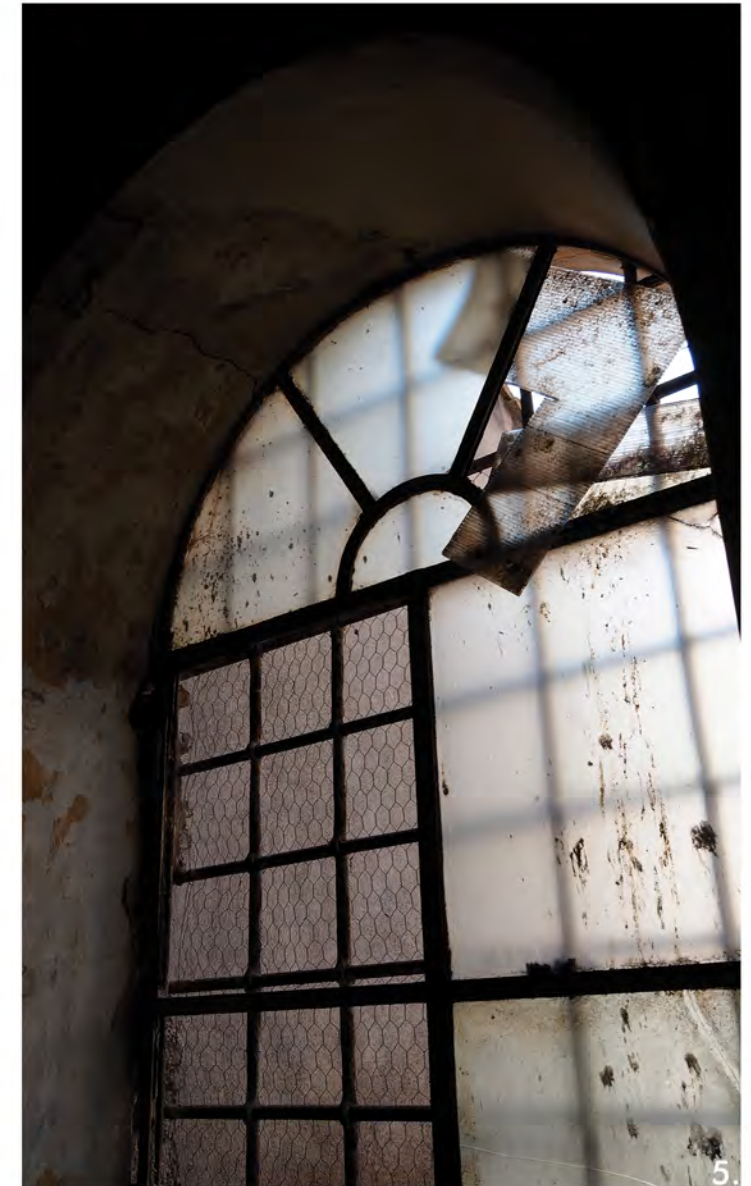
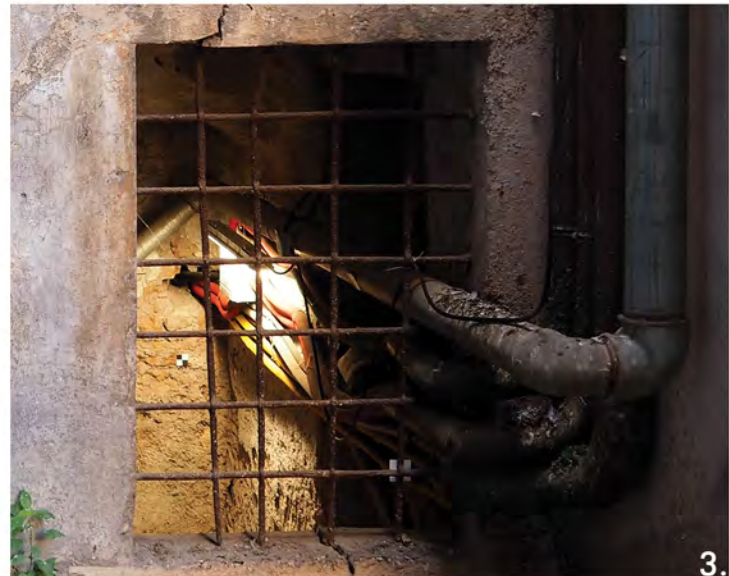
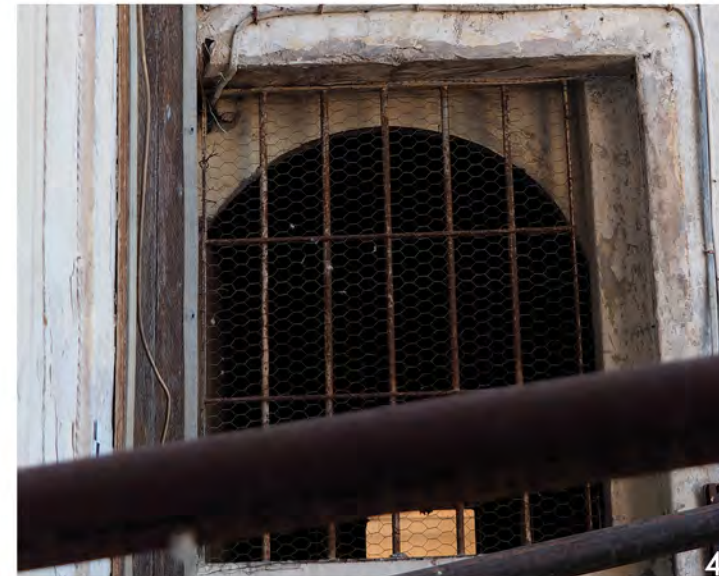
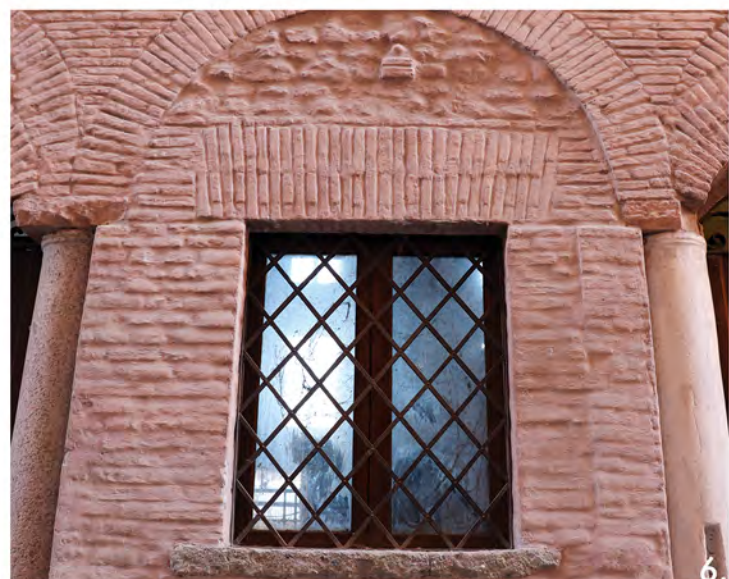
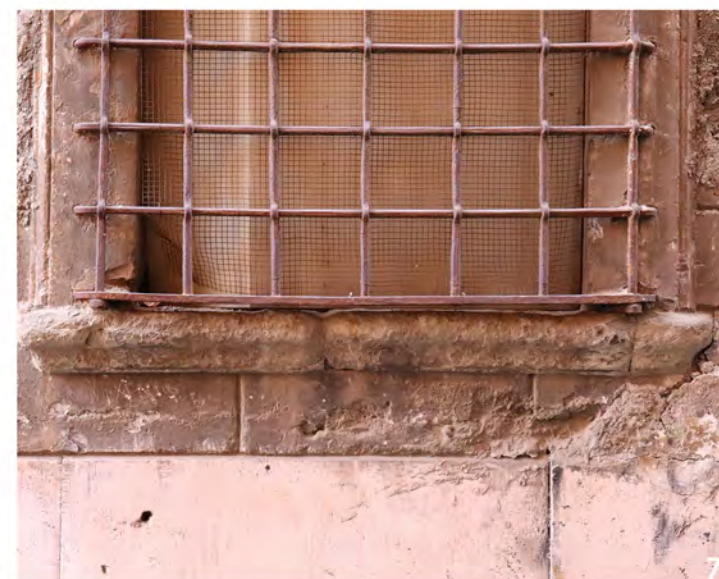
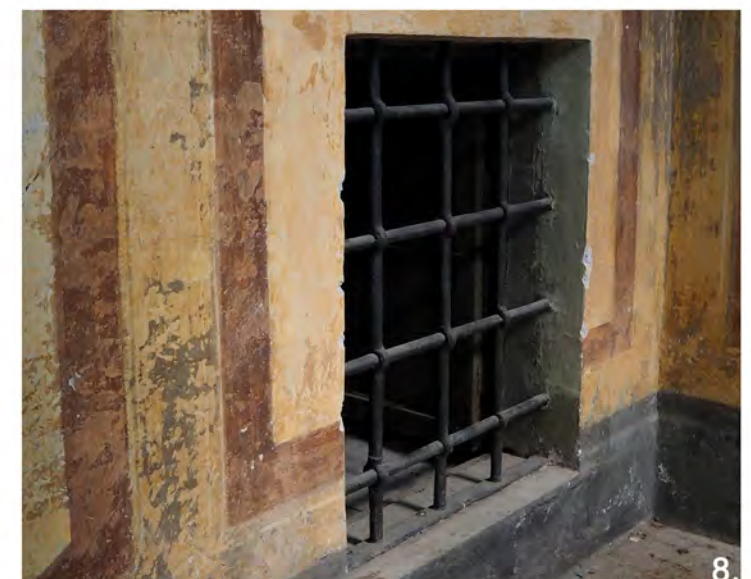
Molti dei vani di finestra a piano terra, i sopraluce dei ballatoi e almeno una delle finestre prospicienti le falde dei tetti erano protette da inferrate metalliche costituite da barre di ferro battuto intersecate secondo la giunzione detta "a occhio abbottato", ossia realizzando una foratura a caldo in una delle due aste, solitamente in quelle verticali. Le aste erano murate in loco o inserite in elementi di pietra forati e murati in torno ai vani di finestra. Verso via dei Delfini una delle finestre del corpo oggetto di restauro è oggi protetta da una ferrata ad aste di sezione quadrata ad andamento diagonale con cornice, di recente fattura (foto 6.).

1. Foto del sopraluce di via dei Delfini 14.
2. Foto della ferrata della finestra al pian terreno del locale 0\_1.
3. Foto della ferrata del piano seminterrato.
4. Foto del sopraluce del ballatoio del terzo piano.
5. Veduta fotografica della ferrata della finestra del pianerottolo tra secondo e terzo piano.
6. Foto della ferrata di sostituzione della finestra in via dei Delfini.
7. Foto di dettaglio della ferrata originaria a protezione di una delle finestre di via dei Delfini.
8. Foto della ferrata della finestra su pianerottolo dell'ambiente 1\_4.
