**Intervento n. 8 - URBS. Dalla città alla campagna romana
Museo Nazionale Romano
Sotto-Intervento n. 2 - “Terme di Diocleziano - Grandi Aule”
CUP F89D21000020001**

INDAGINI DIAGNOSTICHE Campagna di indagini, prove e rilievi

Prove non invasive sulle volte delle Grandi Aule

RELAZIONE TECNICA

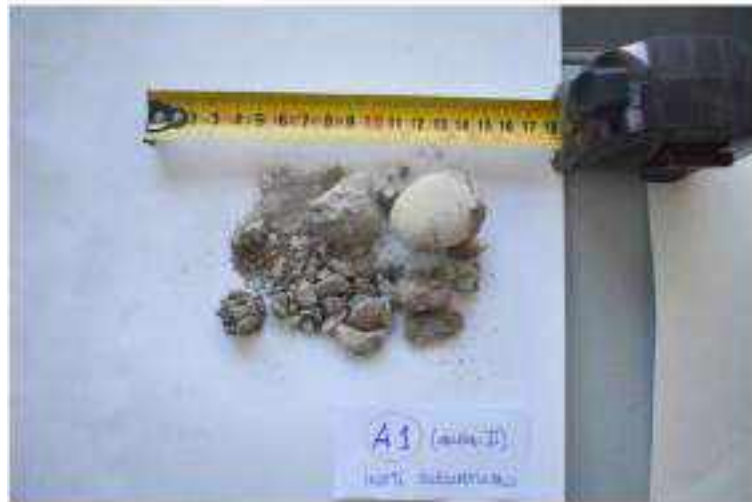
Figura 4.1.2.5 Calcestruzzo prelevato all'intradosso della volta dell'aula II con il campione A1

Il calcestruzzo risulta facilmente perforabile e campionabile, per questo è stato raccolto del materiale denominato campione A1, che ne evidenzia le dimensioni degli inerti da 1 a 4cm

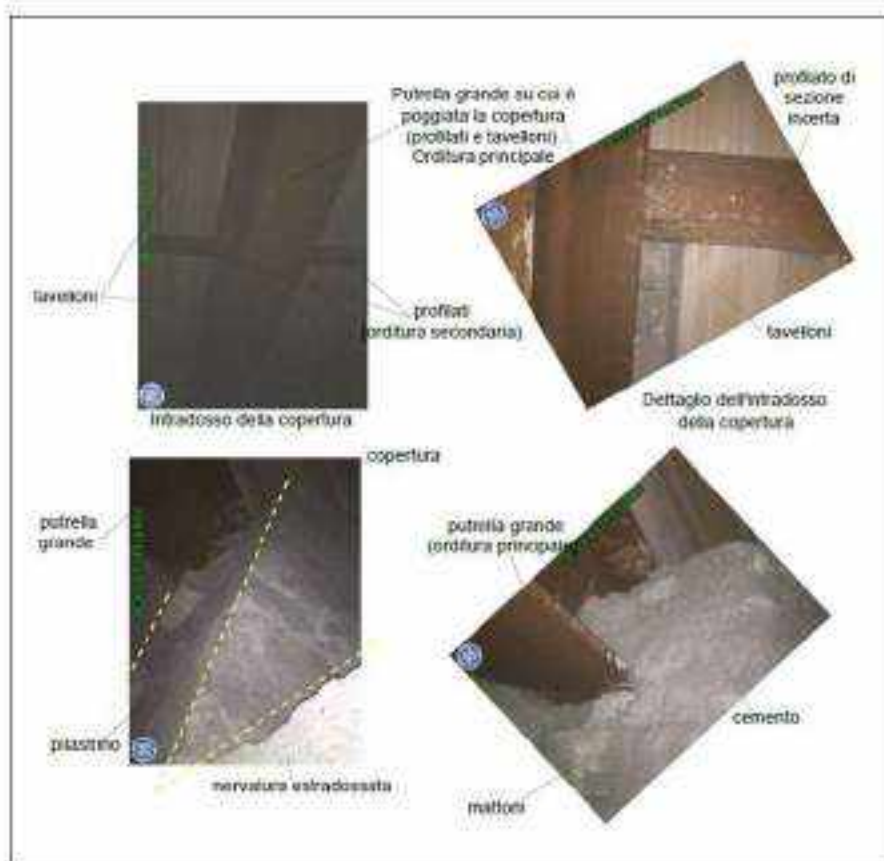
Figura 4.1.3.1 Foto di dettaglio del pilastro in C.A. e della copertura in putrelle e tavelloni

- Lo spessore della soletta della porzione di volta in CA pari a 5cm, come nella volta dell'aula II.
- La presenza dell'intercapedine tra la volta in CA e la copertura.
- La tipologia di copertura, realizzata con una doppia orditura di putrelle e tavelloni.
- La presenza di nervature in CA che risultano in buono stato di conservazione rispetto alle nervature estradossate della volta dell'aula II.

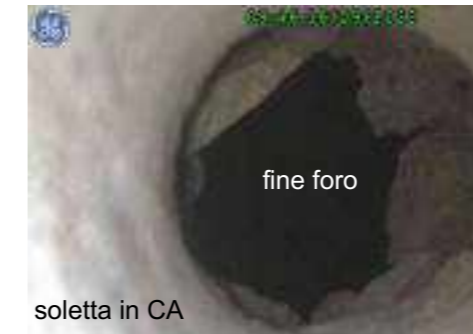
Foro effettuato sulla parte di volta in CA.
Foro di 5cm di profondità nella soletta della volta.

Foto all'interno del foro realizzato nella soletta in CA di 5cm di spessore.

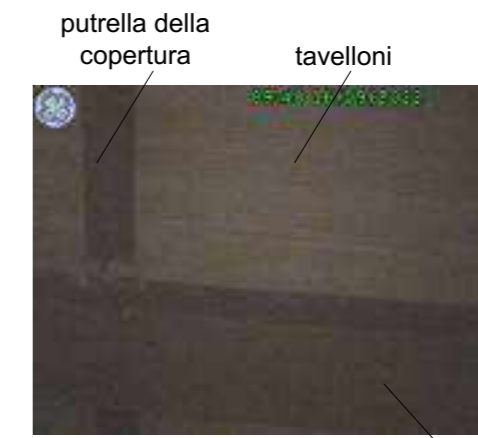
Intradosso della copertura

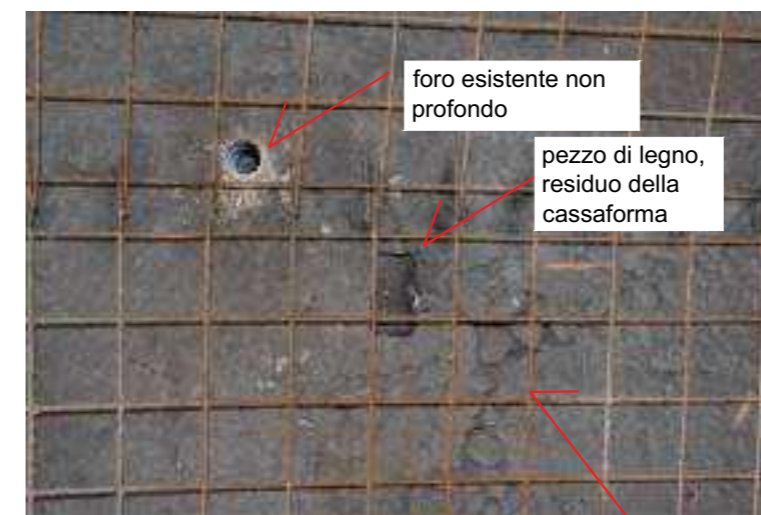
Foto 2

Visibili vespai all'intradosso della volta in CA

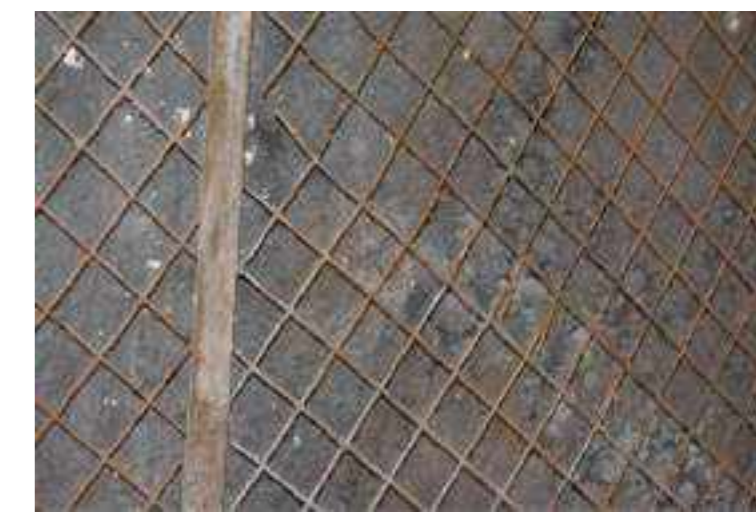
Foto 3

Visibili vespai all'intradosso della volta in CA

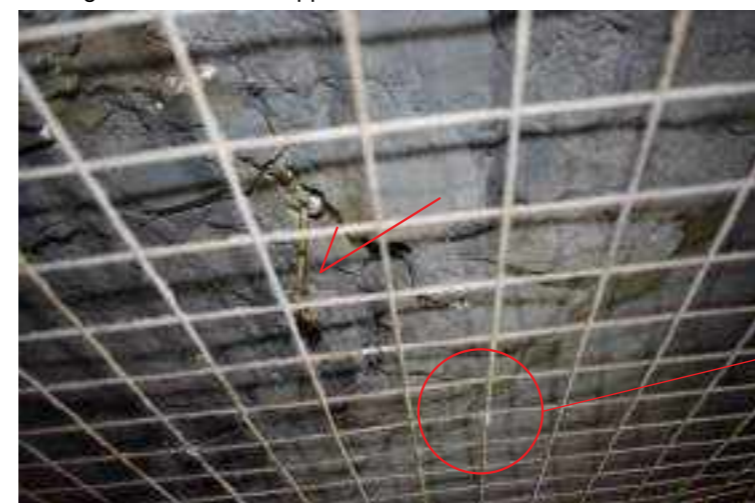
Visibili fessurazioni con possibile punto di riempimento

Dettaglio del sistema di appensione della rete metallica

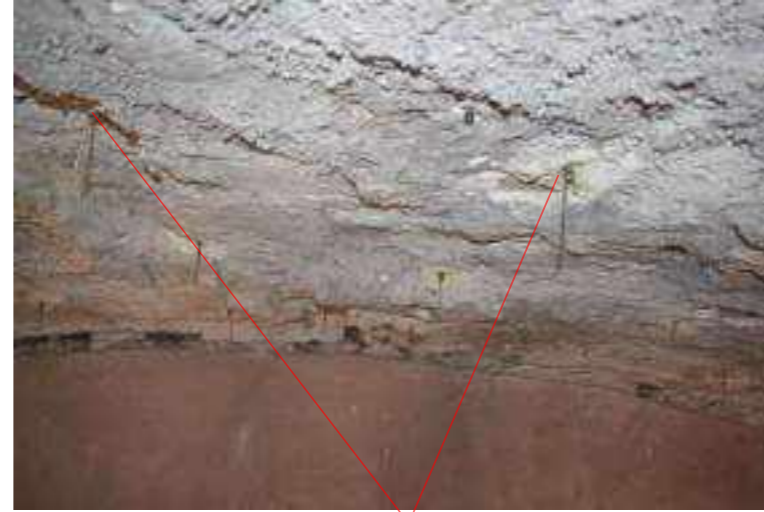
Foto 1

Iniezioni armate con tondini Ø10 disposti con interasse di 60x60cm.

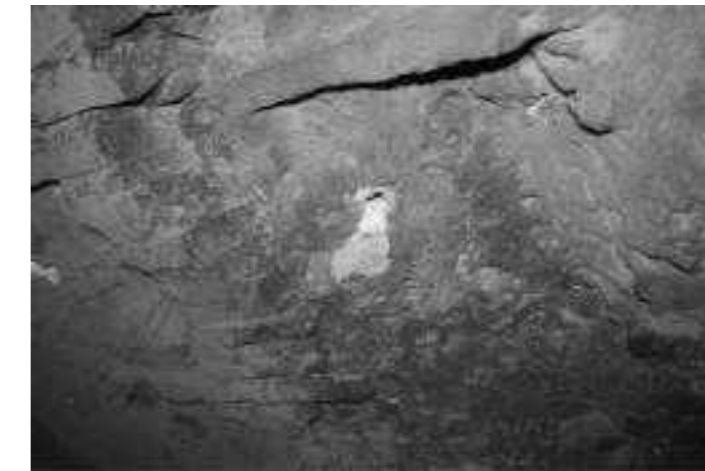
Foto 3

Buco persistente che mette in evidenza il materiale giallo associabile a tuffelli, quindi parte originale della volta in corrispondenza dell'arcone.

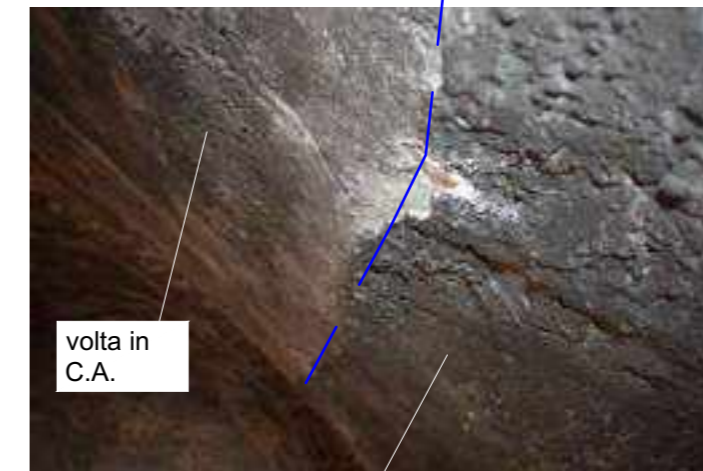
Foto 10

volta originale con sopra intonaco proiettato

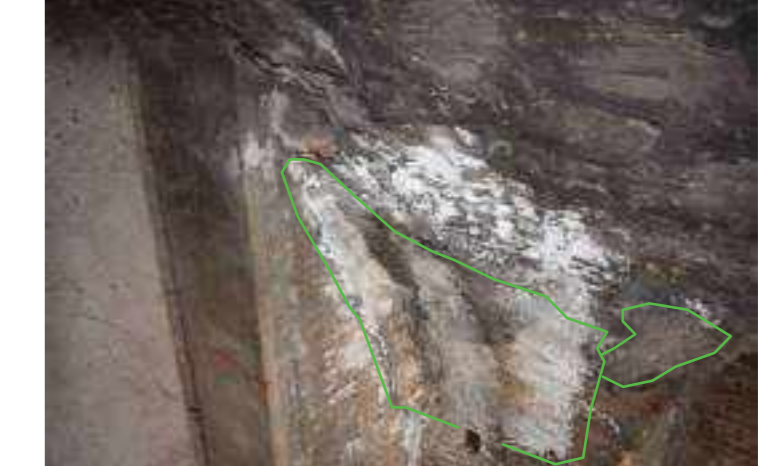
Foto 17

Visibile intonaco originale della volta

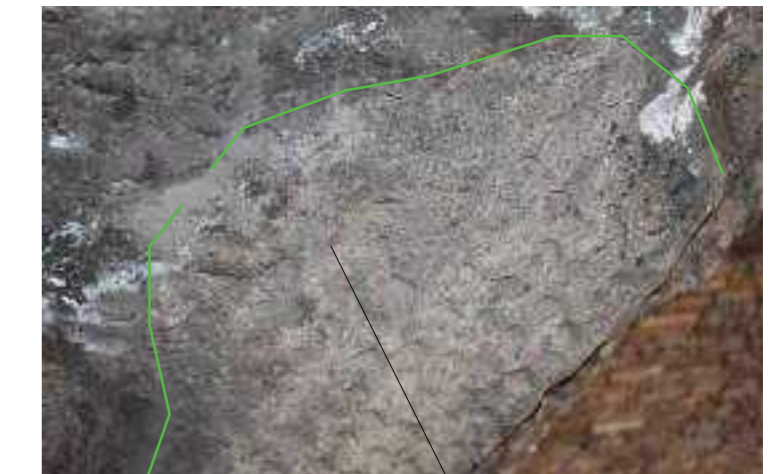
Foto 23

Prelievo del campione A3 in corrispondenza dell'intonaco originale
