**Intervento n. 8 - URBS. Dalla città alla campagna romana
Museo Nazionale Romano
Sotto-Intervento n. 2 - “Terme di Diocleziano - Grandi Aule”
CUP F89D21000020001**

INDAGINI DIAGNOSTICHE Campagna di indagini, prove e rilievi

Prove non invasive sulle volte delle Grandi Aule

RELAZIONE TECNICA

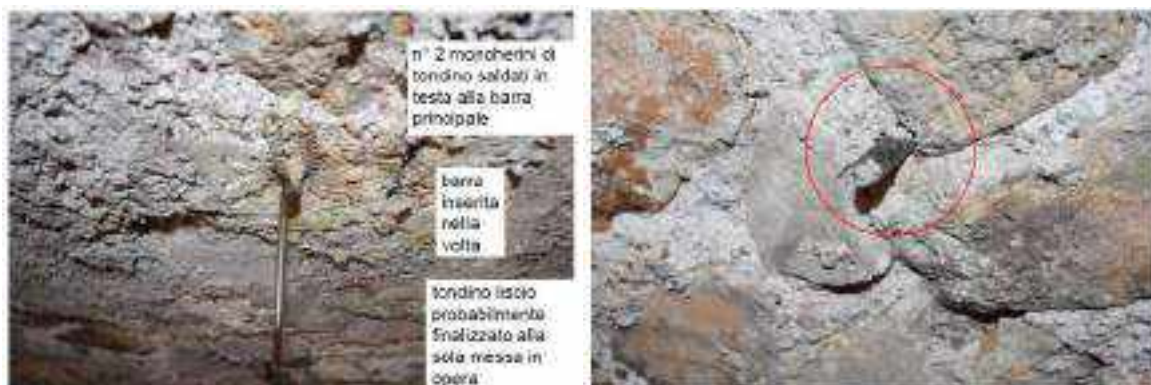
Figura 4.1.4.1 Dettaglio dell'iniezione armata (a sinistra) e dettaglio dell'iniezione di malta (a destra).

- Iniezioni armate con interasse 60x60cm e tondino di armatura con diametro Ø10.
- Iniezioni di malta con interasse di 30cm, la cui distribuzione non risulta regolare.
- Presenza interventi localizzati, come la zona con tufelli/laterizi inseriti all'interno di calcestruzzo moderno.

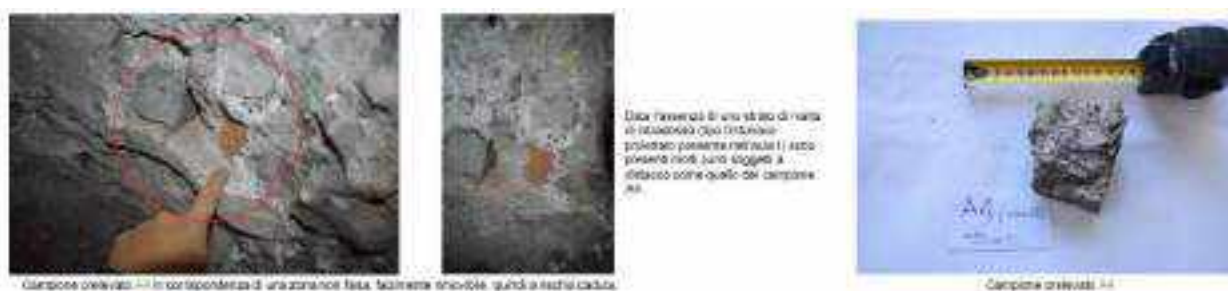
Figura 4.1.4.3 Dettaglio del prelievo del campione di malta A4

In corrispondenza di una zona non fissa dell'intradosso, quindi a rischio caduta, è stato prelevato il campione di malta denominato A4. I risultati delle analisi mineralogico-petrografiche sono descritti in dettaglio nella "Relazione 3F (e 1A2)_codice prova Ma_Indagine su Malte".

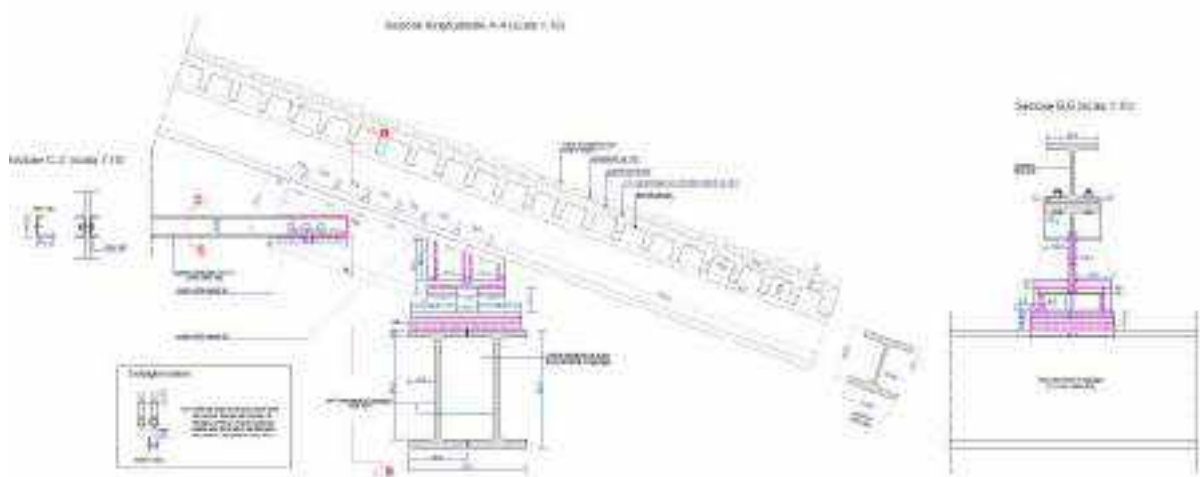
Figura 4.2.1 Rilievo dei dettagli costruttivi della capriata di copertura dell'aula IV.

Tramite il rilievo geometrico sono stati rilevati: gli elementi strutturali che compongono le capriate (puntoni, catene, ecc.), le travi perimetrali di appoggio, il pacchetto di copertura, gli apparecchi di appoggio e i dettagli costruttivi delle unioni presenti (bullonate o saldate).

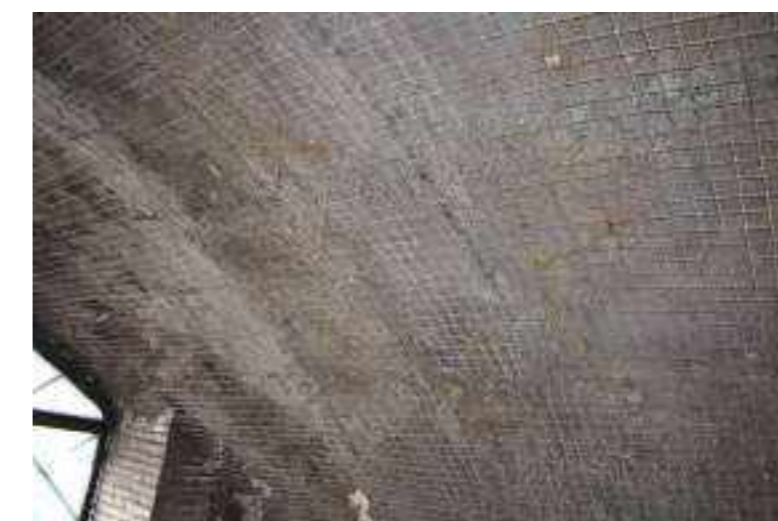
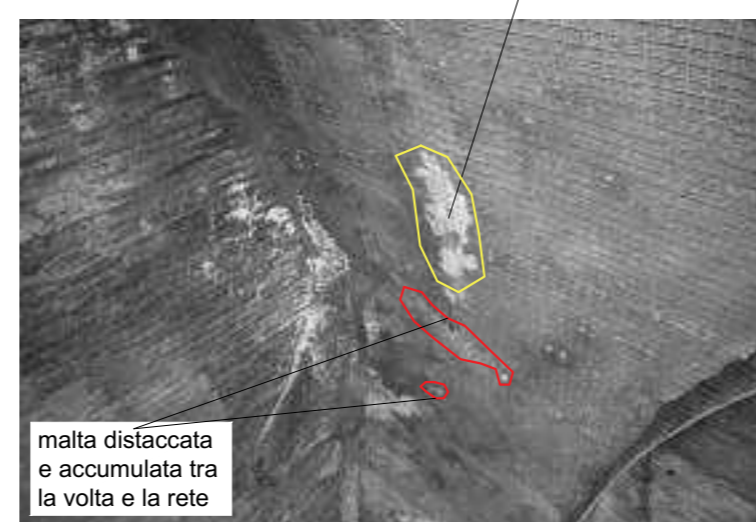
La malta è soggetta a distacchi. Nelle foto sopra riportate sono visibili le zone di distacco della malta, che in parte è già caduta e trattenuta dalla rete metallica di intradosso.

zona da cui deriva il distacco

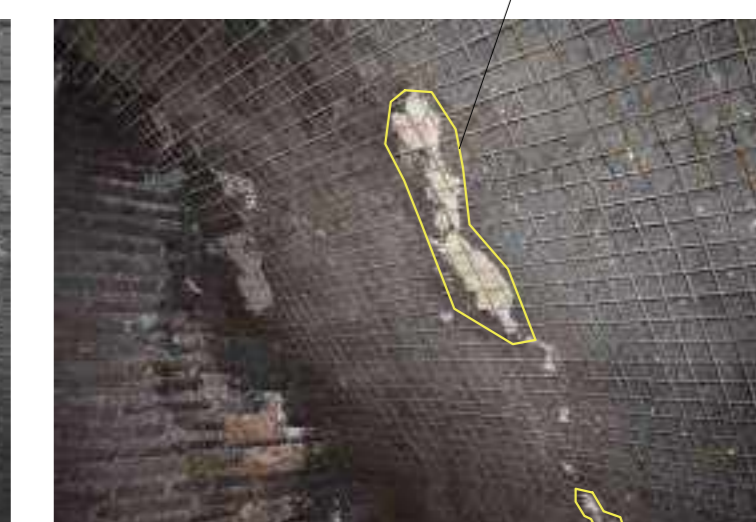
Foto 8

zona da cui deriva il distacco della malta

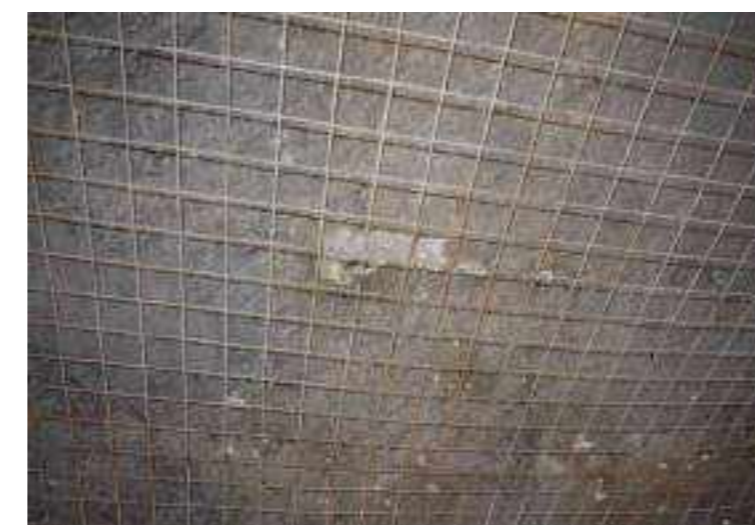
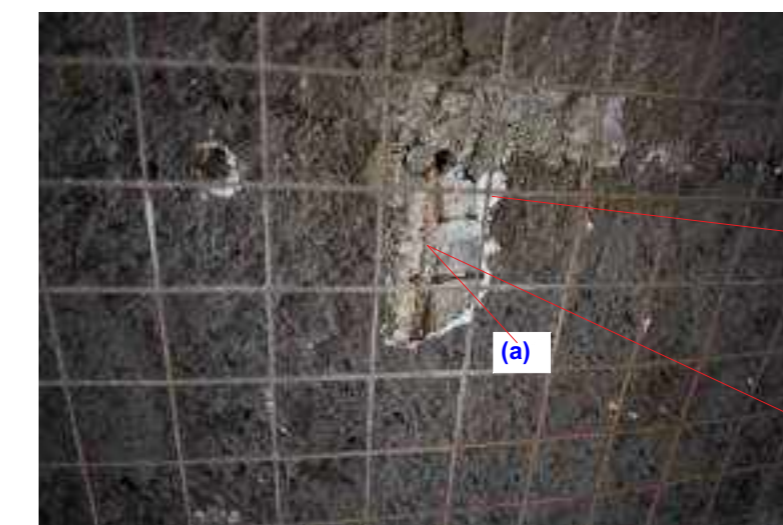
Strato superficiale di malta di colore bianco associabile a calce, con spessore 0,5-1cm e facilmente soggetto a distacchi.

Tondino liscio Ø10 e ossidato. Il tondino risulta piegato nello spessore della volta.

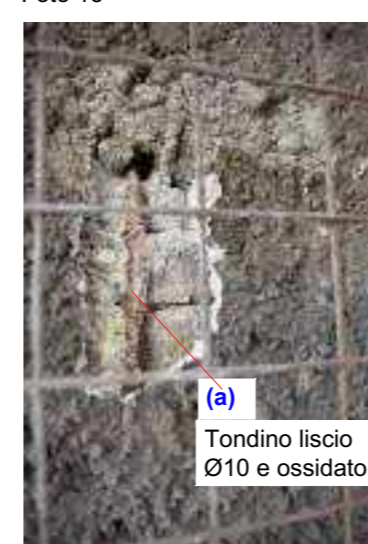
Foto 13

(a)
Tondino liscio Ø10 e ossidato.

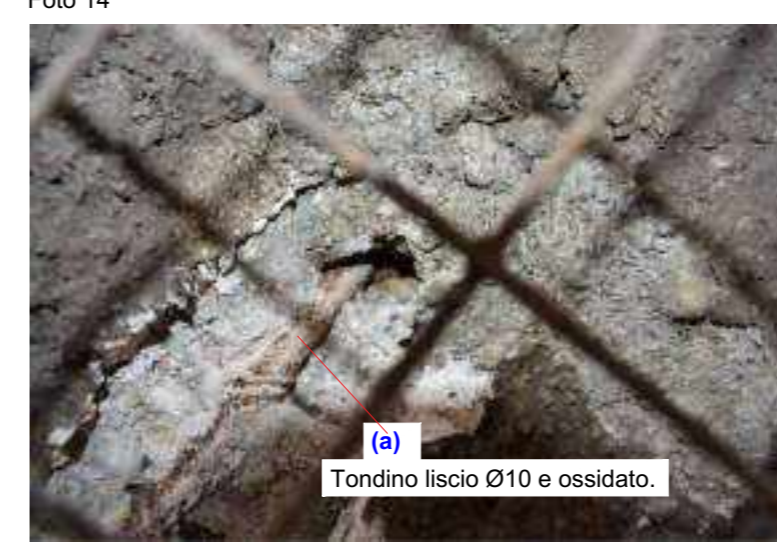
Foto 14

(a)
Tondino liscio Ø10 e ossidato.

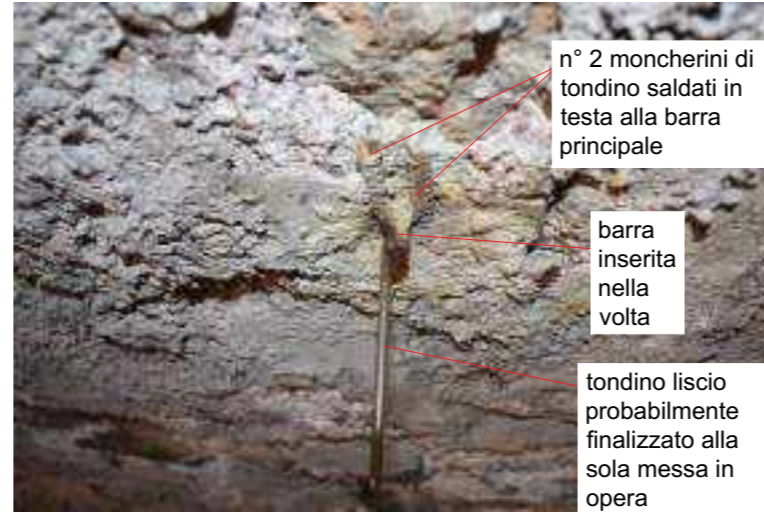
Foto 4

Dettaglio in corrispondenza del centro della volta

L'interasse delle iniezioni di malta è stato rilevato di 30cm, ma come dimostra lo schema ricavato dalla foto non è distribuito in modo omogeneo.

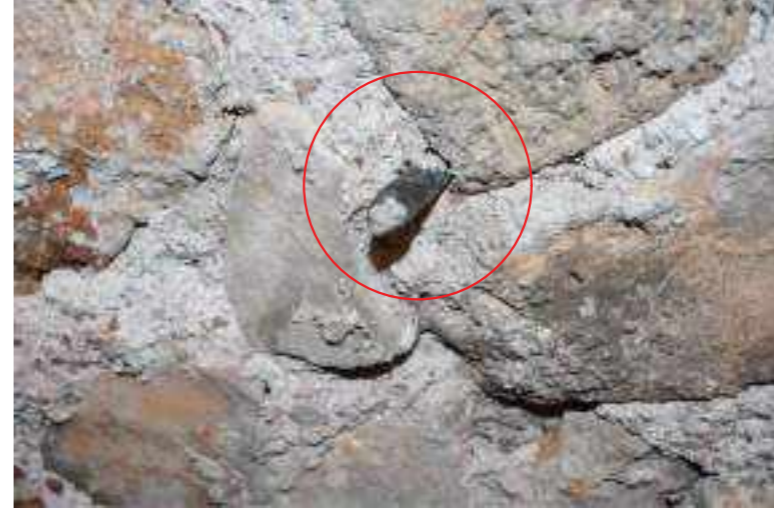
Foto 6

Dettaglio della cannula per l'iniezione di malta

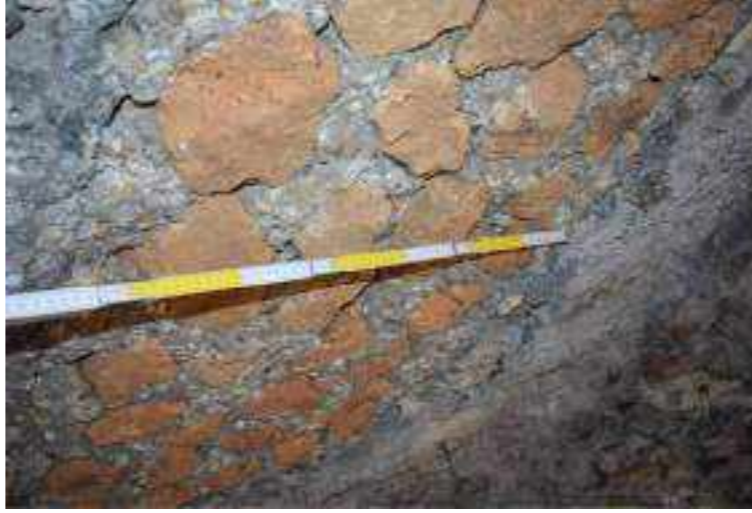
Foto 8

Intervento localizzato di rifacimento con tufelli e calcestruzzo moderno.

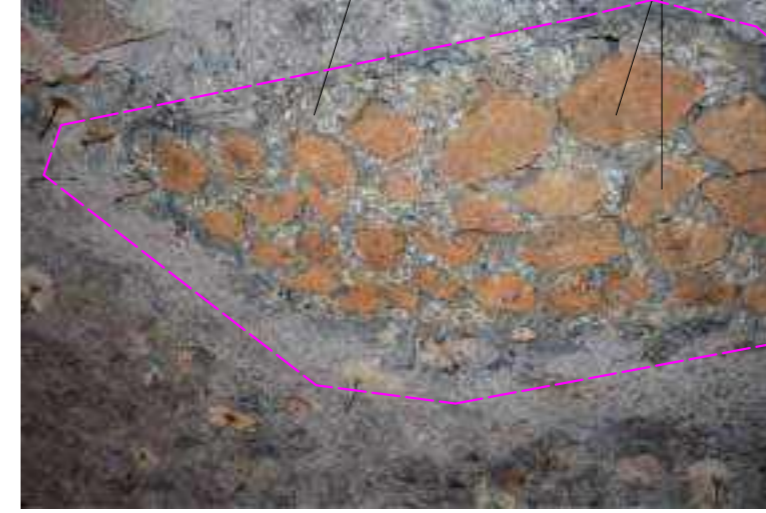
Foto 9

calcestruzzo moderno dati gli inerti diversi da quelli dell'opus caementicium

Tufelli/laterizio

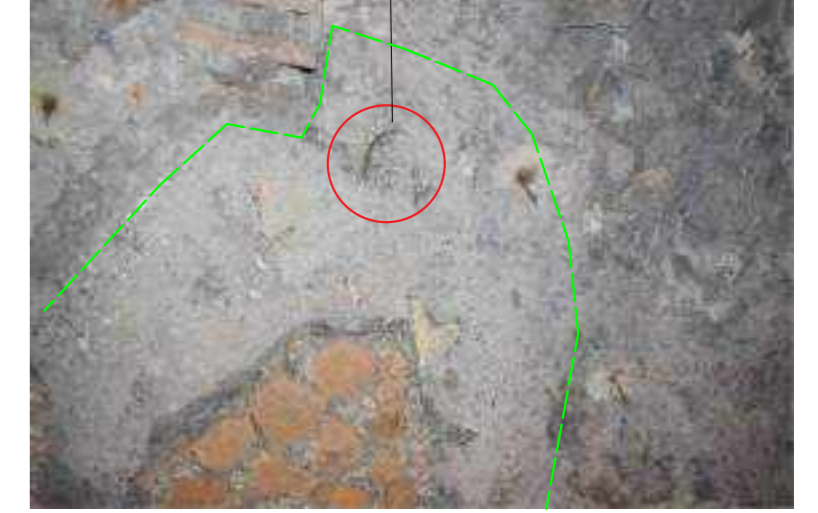
Foto 10

tondino scoperto e ossidato all'interno di uno strato di calcestruzzo moderno

Visibile un tondino vicino all'area con tufelli.

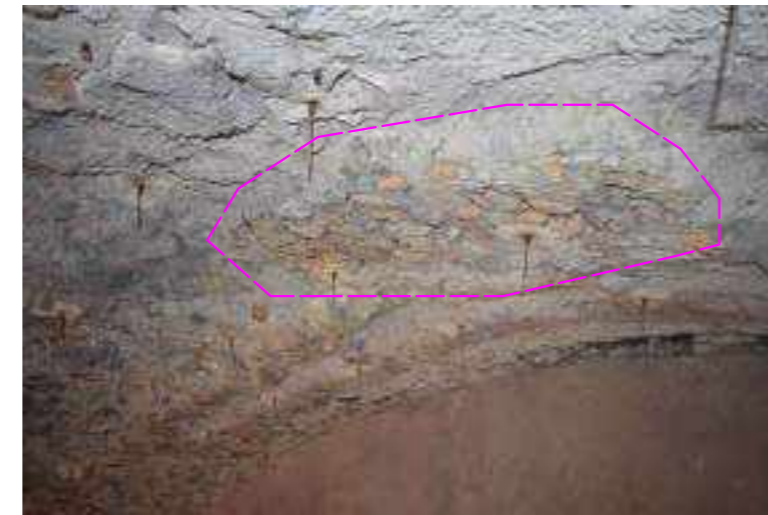
Foto 11

Visibile intervento con pezzi di mattoni/tuffelli

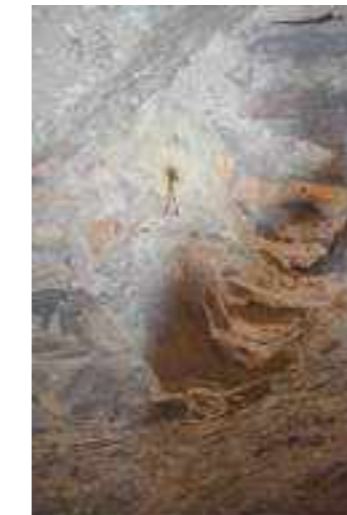
Foto 12

Dettaglio del costolone originario

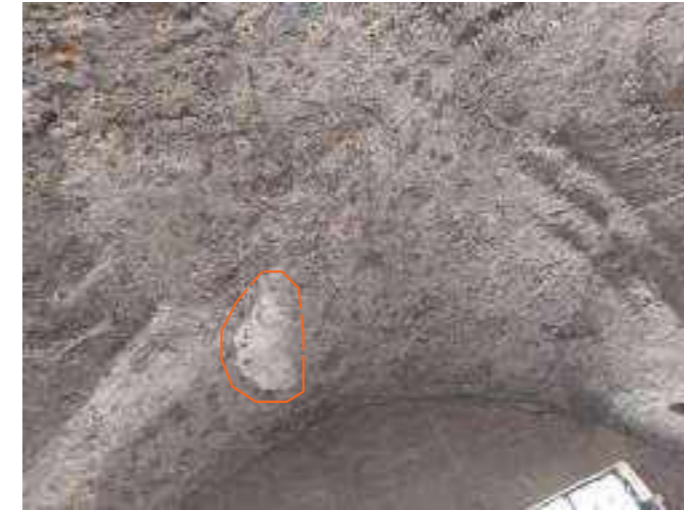
Foto 14

Zona diversa dal tipico aspetto dell'intradosso della volta identificabile come possibile intervento localizzato di ripresa della muratura.

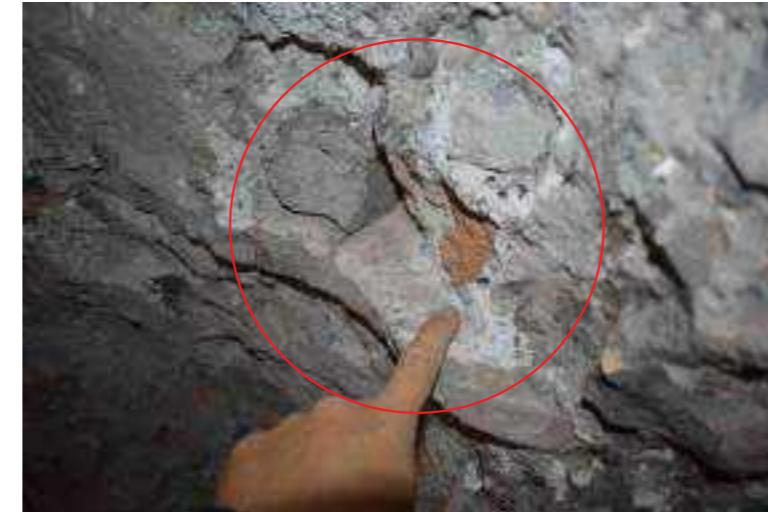
Foto 17

Campione prelevato A4 in corrispondenza di una zona non fissa, facilmente rimovibile, quindi a rischio caduta.

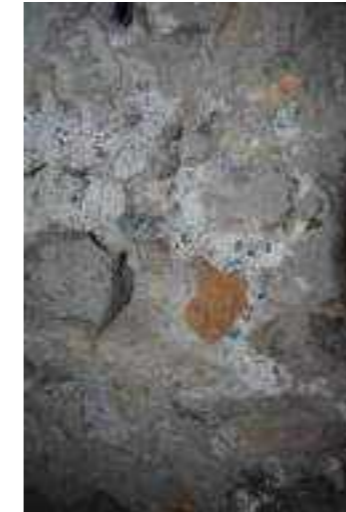
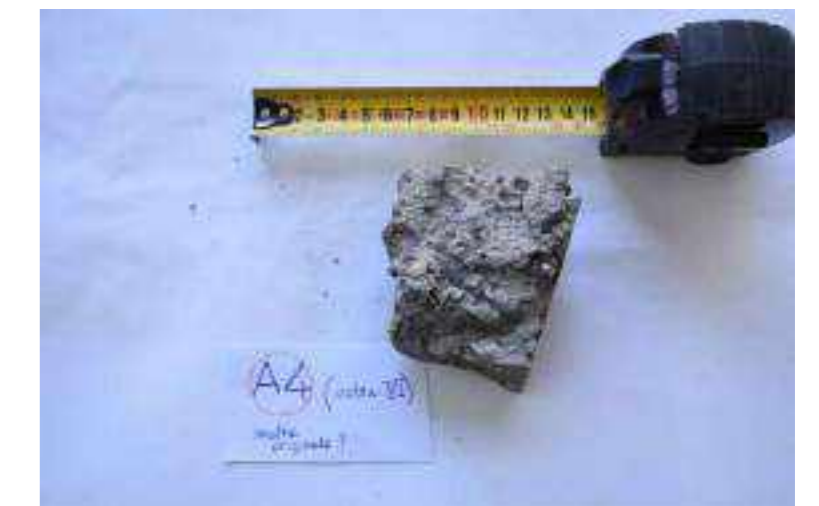
Foto 18

Data l'assenza di uno strato di malta di intradosso (tipo l'intonaco proiettato presente nell'aula I) sono presenti molti punti soggetti a distacco come quello del campione A4.

Campione prelevato A4

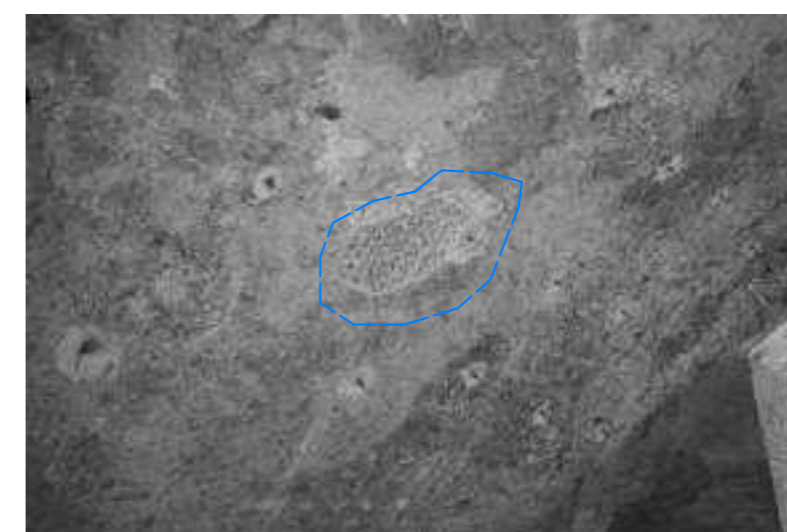
Foto 20

Dettaglio del possibile intonaco originale

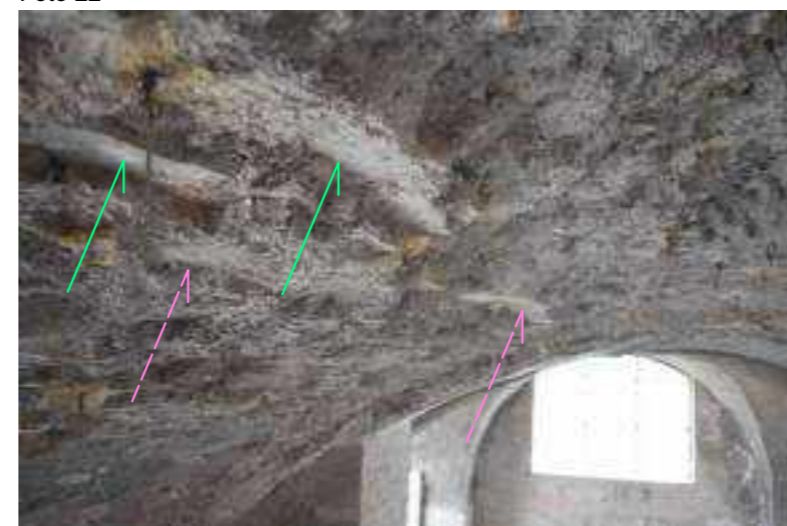
Foto 22

Visibili laterizi sull'intradosso della volta disposti quasi in foglio (freccia verde) e impronte di laterizi staccati (freccia rosa)

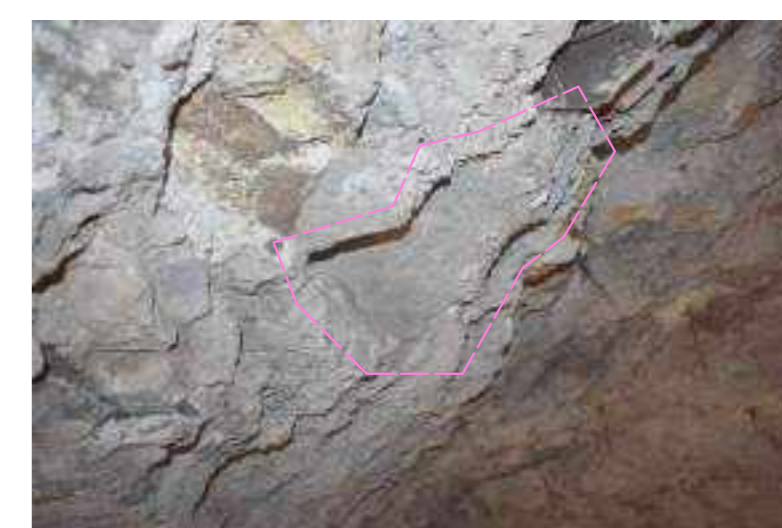
Foto 27

Visibili laterizi sull'intradosso della volta disposti quasi in foglio (verde) e impronte di laterizi staccati (rosa)

- Evidenza di lacerti di intonaco originale.
- Visibili laterizi sull'intradosso della volta disposti quasi in foglio e impronte di laterizi staccati. Tale dettaglio può far supporre che siano presenti molti punti soggetti a distacco.

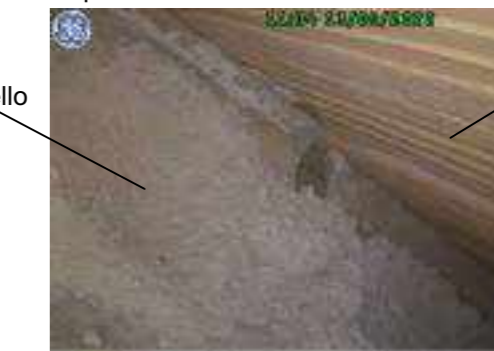
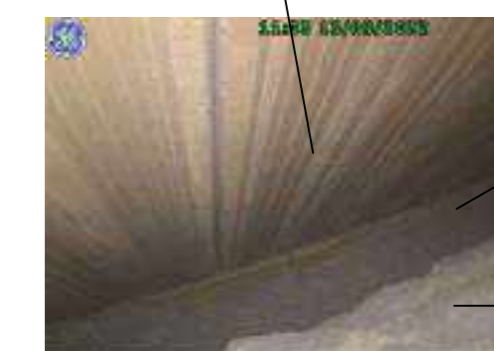
Foto 4-5-6 scattate nell'intercapedine tra volta e copertura

Intercapedine tra la copertura e la volta. Visibili i frenelli e l'intradosso della copertura realizzata con tavelloni.

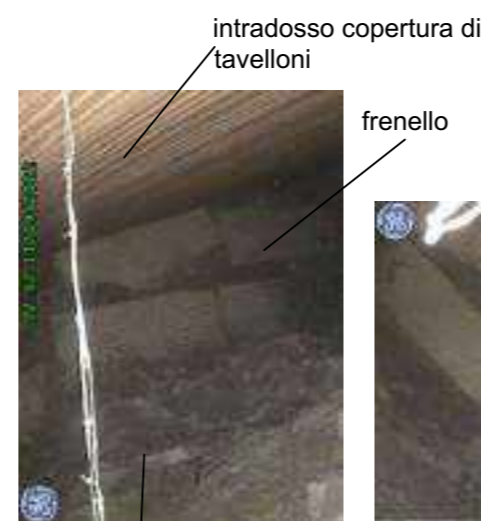
estradosso della volta che si presenta con una superficie molto irregolare.

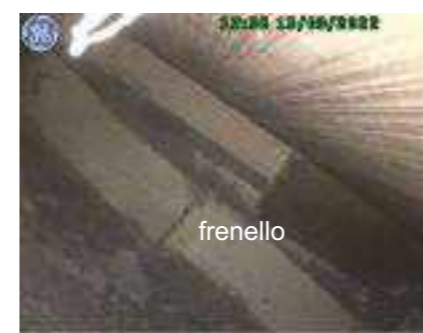
Dettaglio dei frenelli messi in opera in modo caotico.

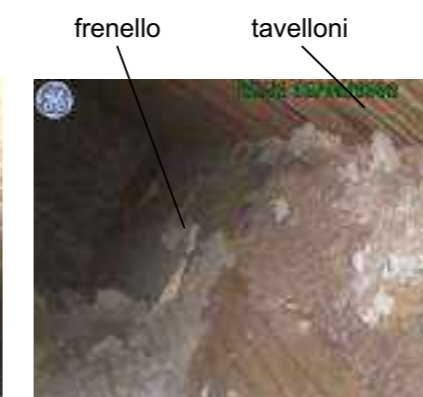
estradosso della volta caratterizzato da una superficie molto irregolare.

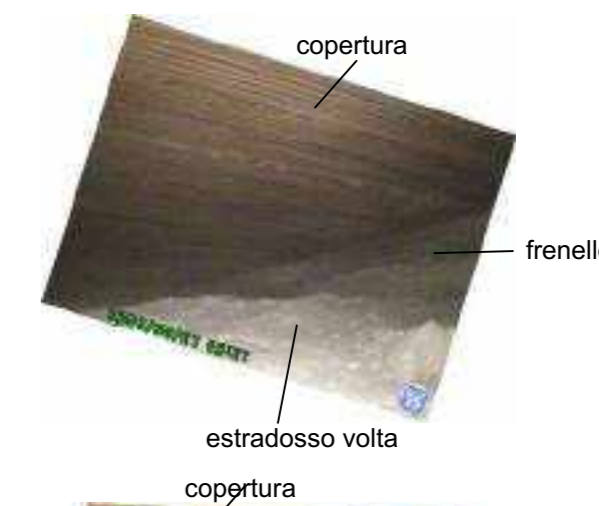
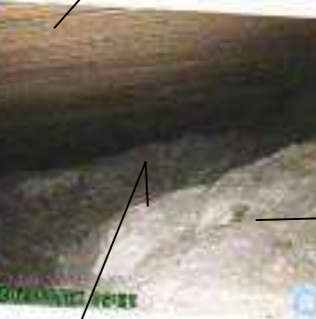
Vista verso la chiave della volta.

estradosso della volta con una superficie molto irregolare

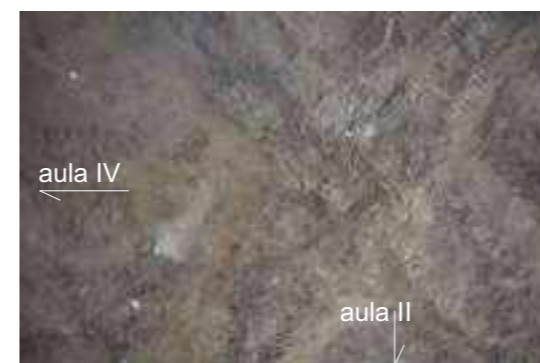
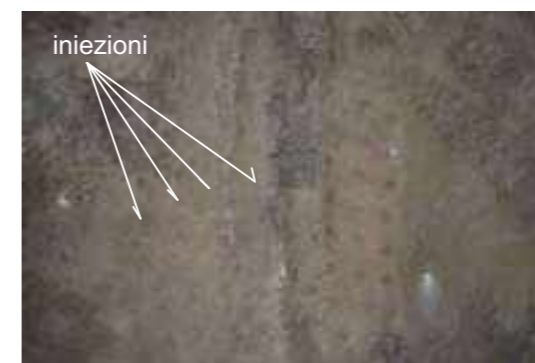
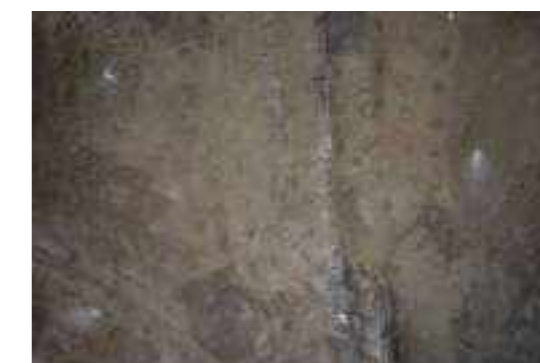
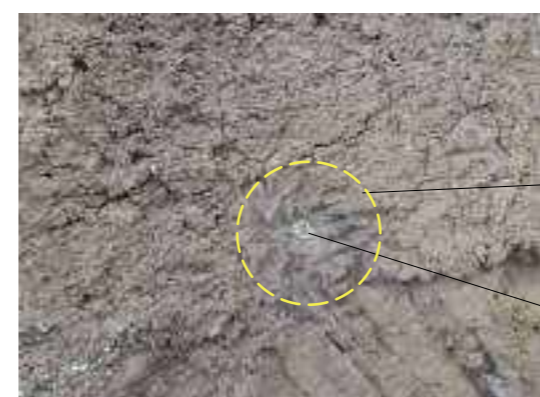
> Dettaglio dell'intradosso della volta dell'aula I con evidenza delle iniezioni nei costoloni

evidenza che l'intervento con iniezioni è posteriore all'intonaco intradosale proiettato, dato che quest'ultimo risulta ricoperto dalla malta intorno alla cannula.

dettaglio della cannula di iniezione

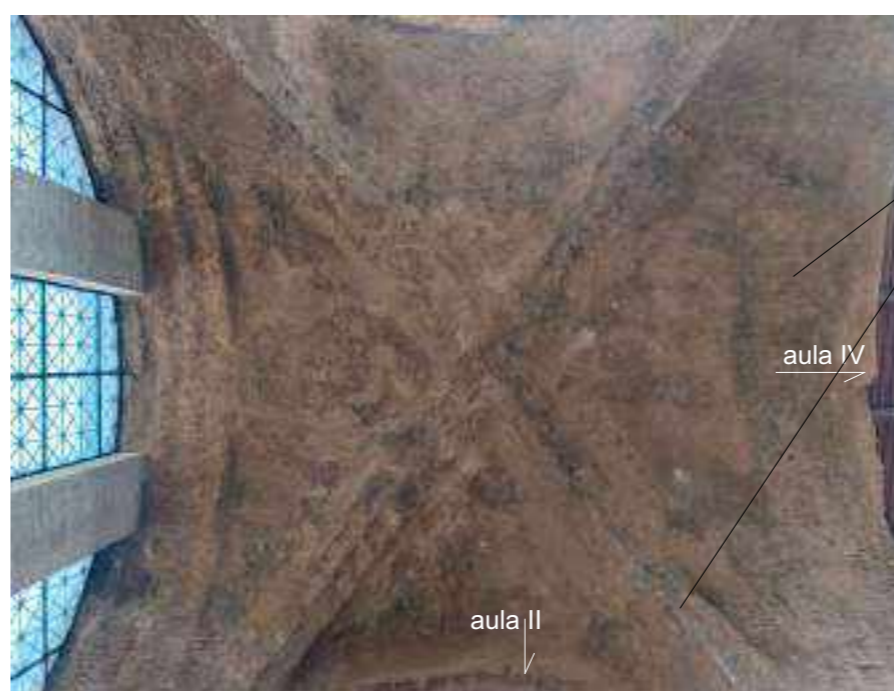
L'intervento con iniezioni interessa i 4 costoloni e 3 archi. Sull'arcone confinante con l'aula II non sono visibili le iniezioni.

iniezioni non visibili

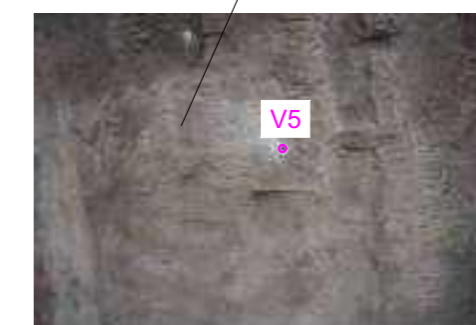
Foto di dettaglio dell'arcone tra la I e la II aula.

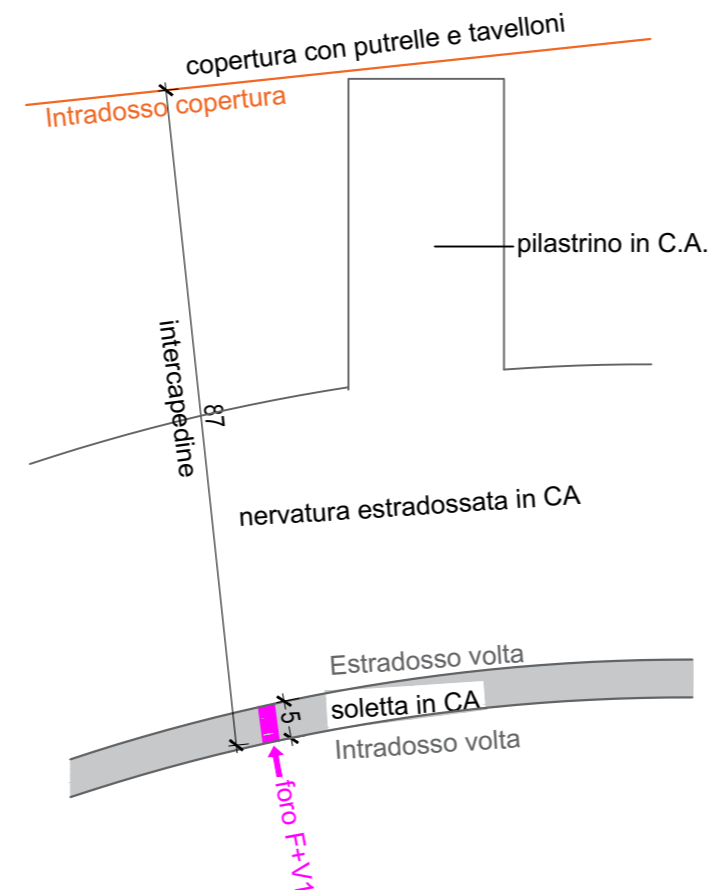
AULA II : Video endoscopia V1

- Visibile copertura realizzata con putrelle e tavelloni.
- Le putrelle sono arrugginite.
- I tavelloni sono in parte sfondellati.
- Visibili nervature estradossate in C.A. con armature e staffe scoperte
- Oltre una certa quota le nervature diventano pilastrini in C.A.
- Dalle immagini di dettaglio si osserva che il pilastro in C.A. e la copertura non sono a contatto, quindi si suppone che la copertura non sia appoggiata sui pilastri.
- Dall'esecuzione di entrambi i fori il calcestruzzo è risultato facilmente perforabile.

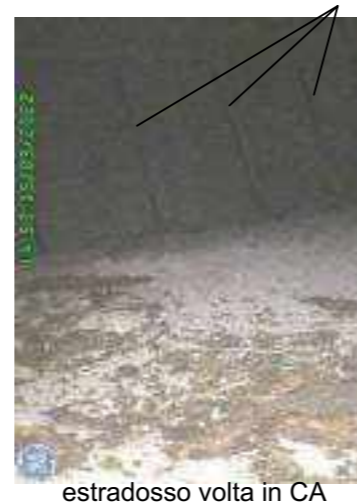
nervatura in CA con visibili staffe scoperte

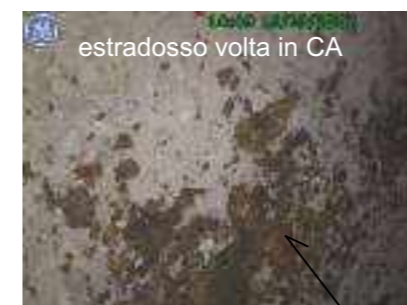
Sull'estradosso della volta presenti depositi possibile di ruggine

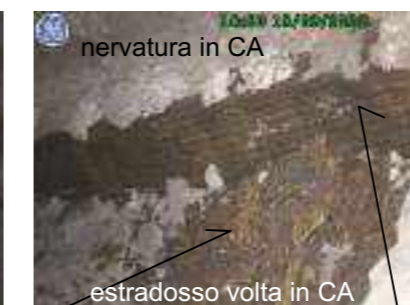
tavola di legno con segni di marcescenza

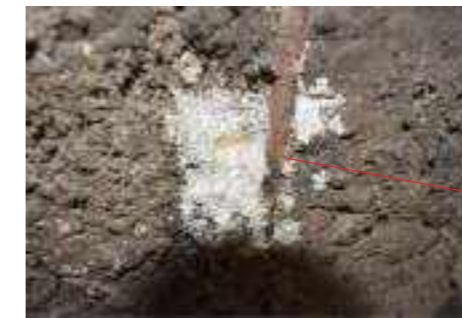
AULA II : Verifica diretta D2

Tondino ("verde" nelle sezioni di georadar/sintesi) Ø6 con copriferro di 0-0,5cm

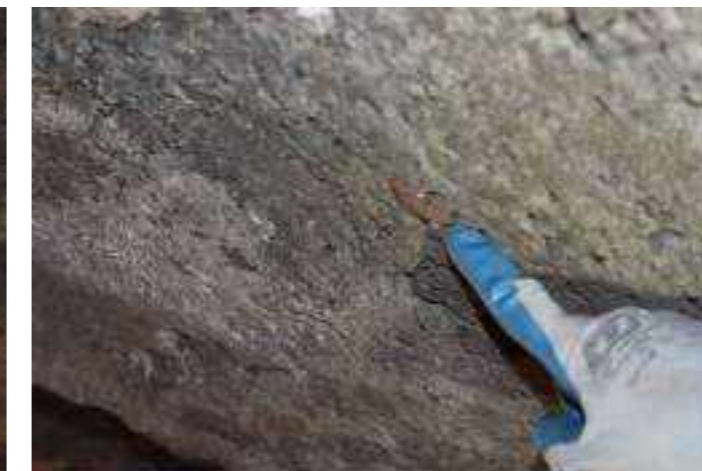
Foto 5

Visibili armature scoperte e ossidate ed effetti del calcestruzzo mal vibrato (vespai)

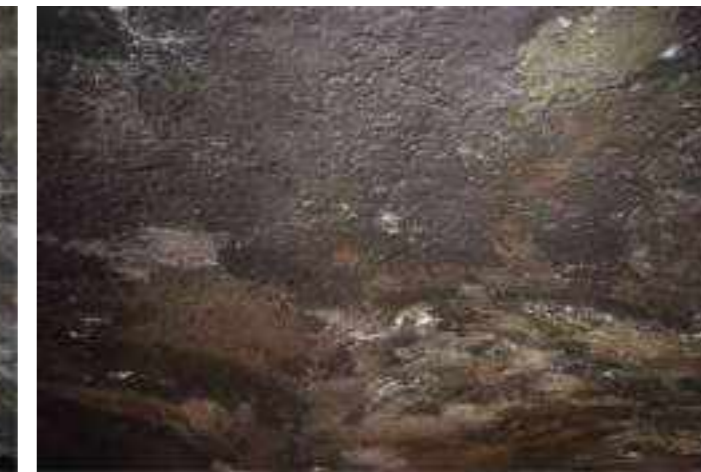
Foto 8

Visibili diffuse macchie di efflorescenze saline causate dalla percolazione di sali del cemento armato, dovute alle infiltrazioni nella copertura testimoniate dalle indagini videoendoscopiche e probabilmente da infiltrazioni attraverso il terrazzo.

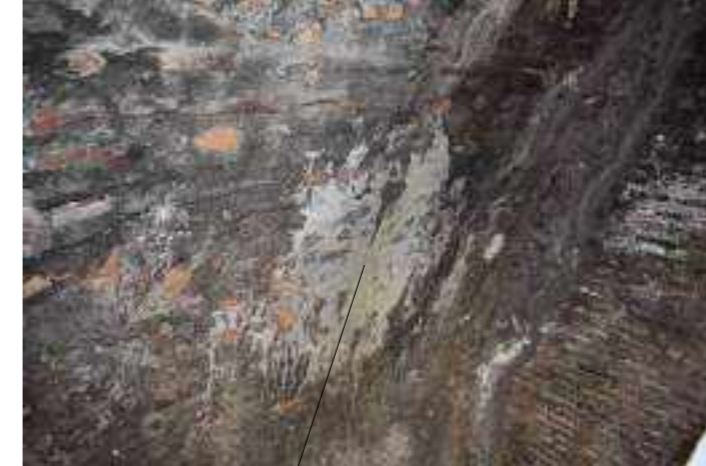
Foto 16

Manifestazioni saline sulla volta originale

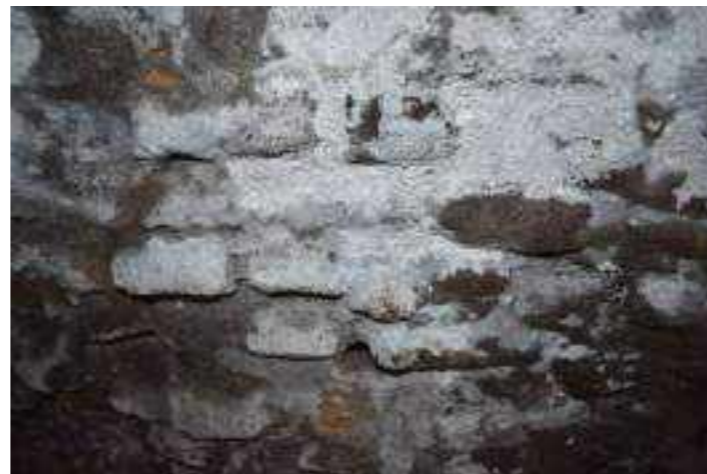
Foto 21

Volta originale priva di intonaco con manifestazione di efflorescenze saline

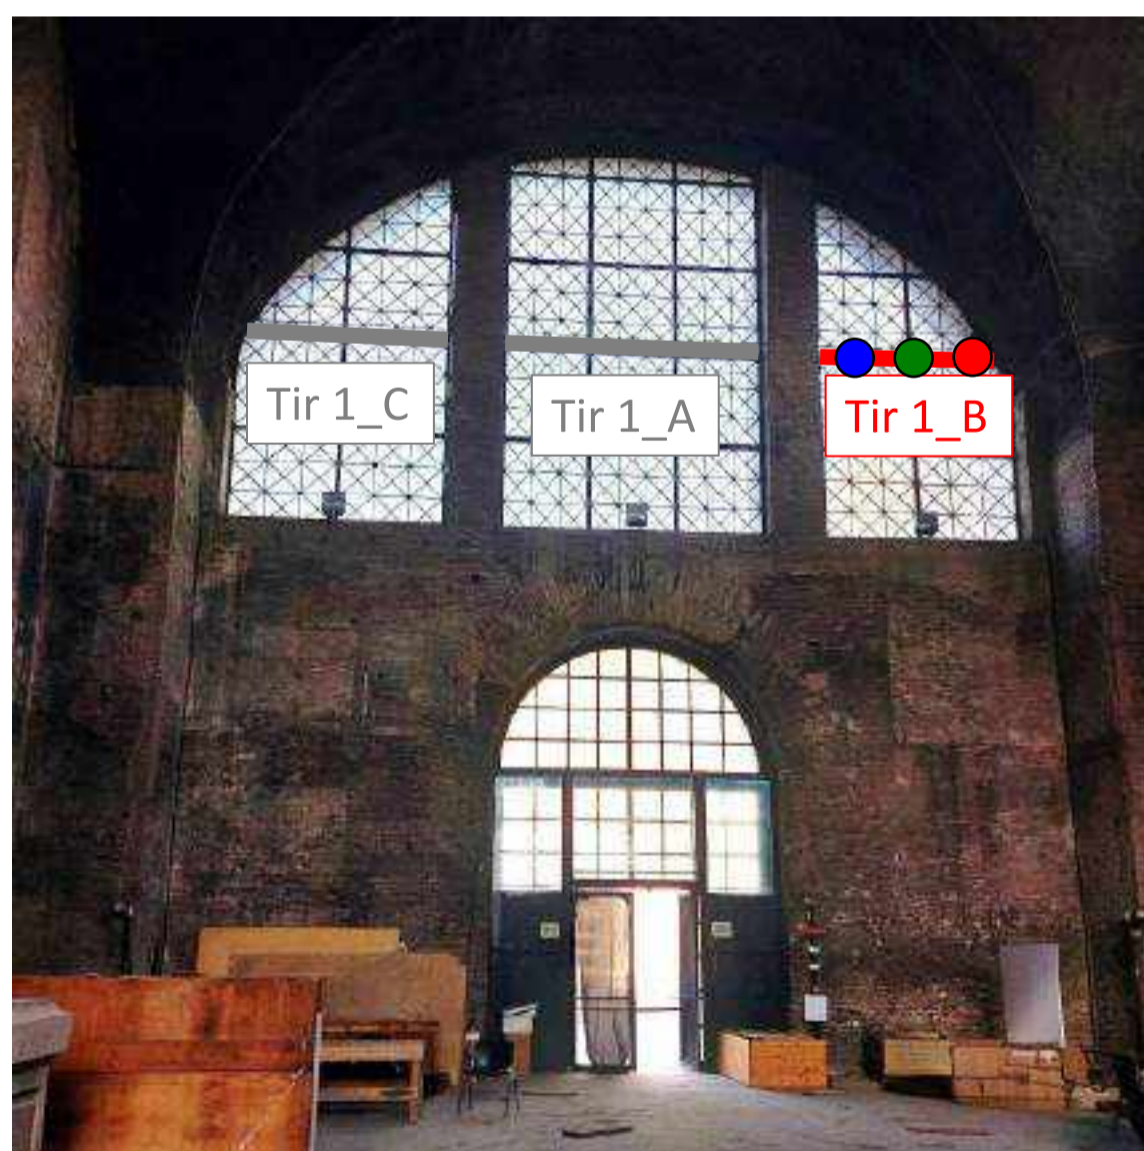
PROGETTO INDAGINI DIAGNOSTICHE Elaborato grafico 2A_Codice prova Tir_Prova dinamica catene per la determinazione dello stato tensionale

Catena costituita da una barra ad aderenza migliorata di 3.42 m di lunghezza (L) a sezione circolare con:
 Φ max = 36.2 mm.
 Φ min = 32 mm.
 Φ medio = 34.1 mm.
 Sensori 18034 e 21162 posizionati a L/4 (0.855 m dagli incastri), sensore 21164 posizionato a L/2 (a 1.71 m dagli incastri).
 Presente un manicotto di 0.17 m con Φ 62.5 mm a 1.05 m dall'incastro sinistro.
 Densità acciaio da letteratura = 7750 kg/m³ (a T=20°C è compresa fra 7500 e 8000 kg/m³)
 Peso per unità di lunghezza (1 m) = 6.230 kg/m (considerato il Φ min).
 La condizione di vincolo non è tenuta in conto ed il tiro sarà quindi compreso tra due valori: uno in corrispondenza della situazione di doppio incastro (che lo sottostima) ed uno a quella di doppio appoggio (che lo sovrastima) con un errore, comunque, quantificabile in $\pm 10\%$ (Brunetti G., *Tecniche di indagine distruttive e monitoraggio*, 2007).

Tir_1_B					
Densità dell'acciaio (T=20°C)	7750	kg/m ³	Frequenza fondamentale	fn	13.31 Hz
Lunghezza	3.42	m	2*luce catena	2L	6.84 m
Diametro (Φ min)	0.032	m	Modo proprio di riferimento	n	1
Sezione	0.000804	m ²	Peso per unità di lunghezza (1 m)	p	6.230 kg/m
Volume catena (lunghezza*sezione)	0.002749	m ³	Accelerazione di gravità	g	9.81 m/s ²
Peso catena (densità*volume)	21.306	kg	Tiro a cui è sottoposta la catena	S	5263.45 kg
Peso per unità di lunghezza (1 m)	6.230	kg/m	Forza totale di tensione		51.617 kN

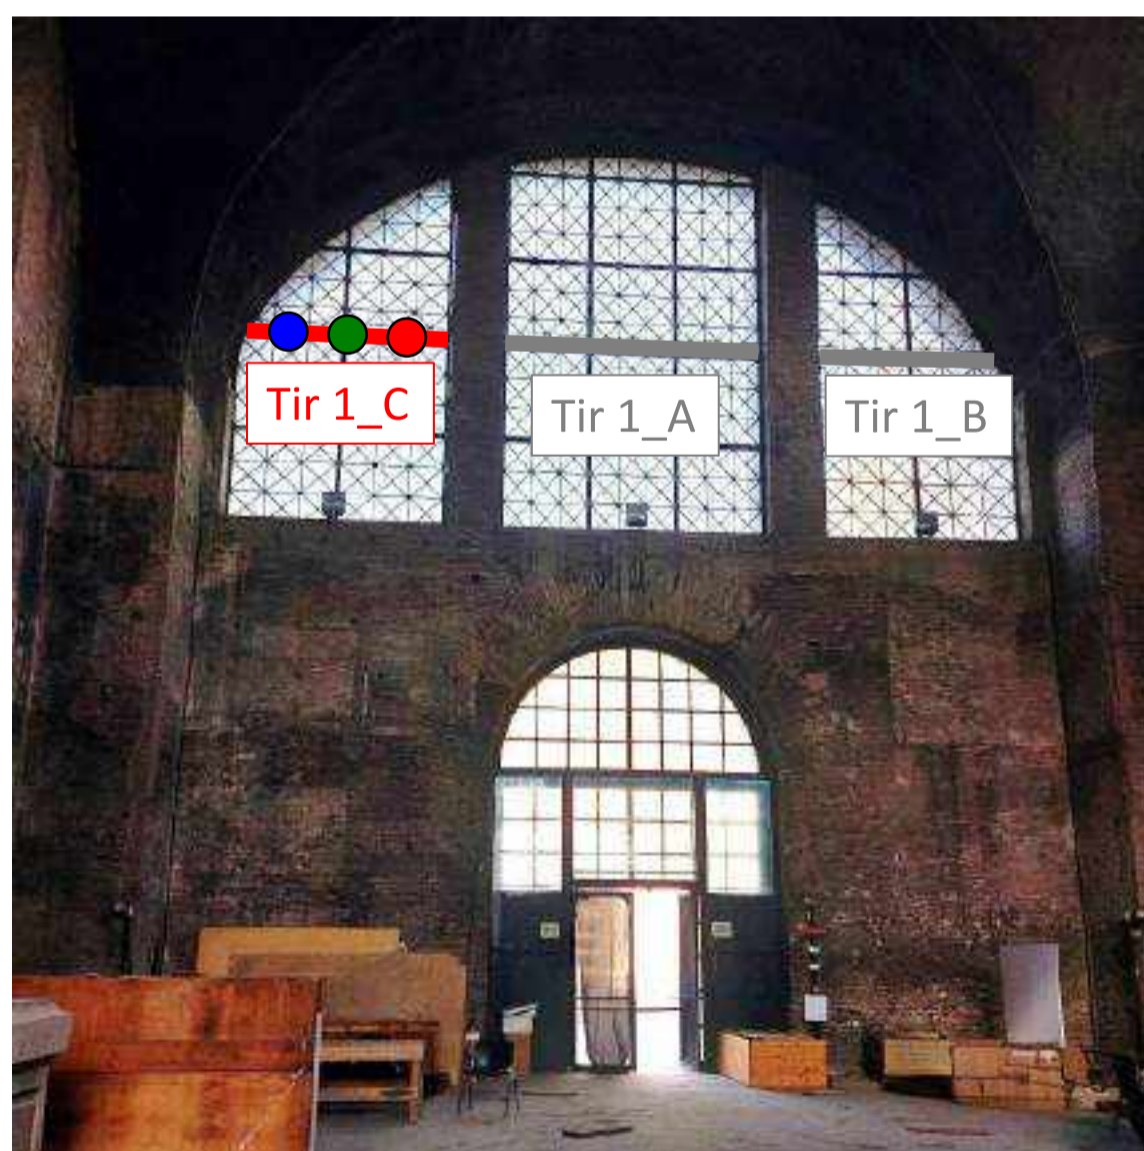
Catena costituita da una barra ad aderenza migliorata di 3.64 m di lunghezza (L) a sezione circolare con:

Sensori 18034 e 21162 posizionati a L/4 (0.91 m dagli incastri), sensore 21164 posizionato a L/2 (a 1.82 m dagli incastri).

Presente un manicotto di 0.17 m con Φ 62.5 mm sull'incastro sinistro.

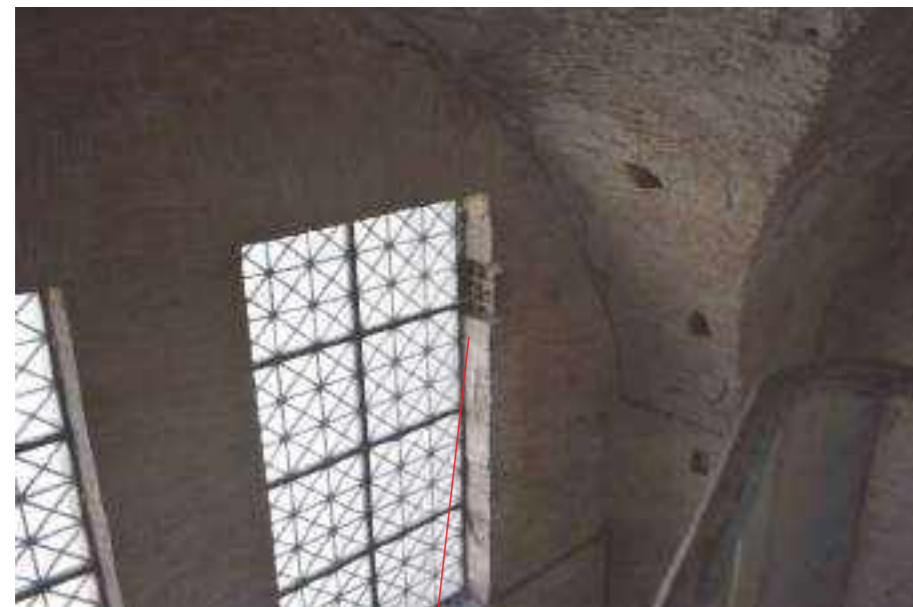
RIL 4

Piastra di ancoraggio a vista

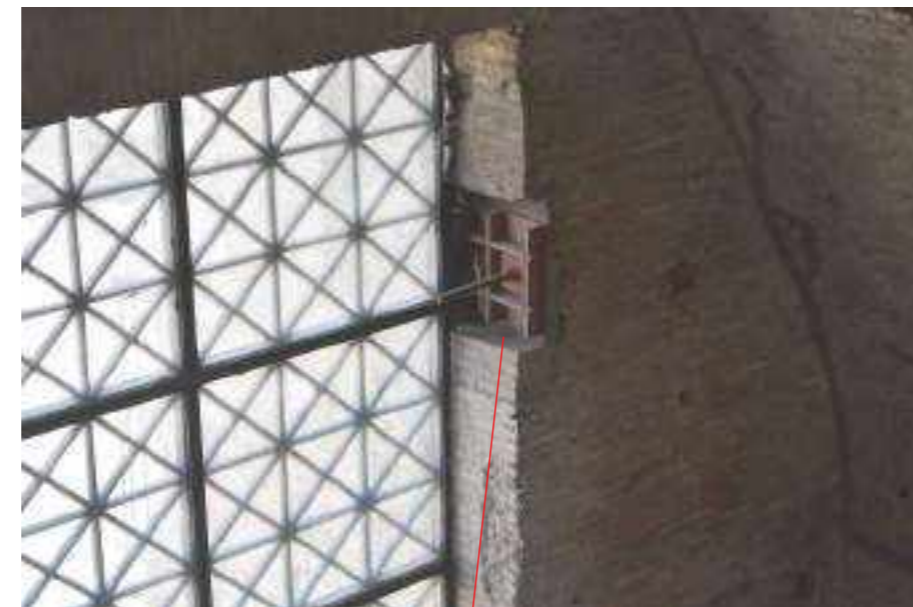
Piastra di ancoraggio a vista
